Technical Bulletin

Installation av spännare från PowerGrip® Kits K015543XS, K025543XS och K015559XS

GATES ART. NUMMER	K015543XS, K025543XS och K015559XS	 
TILLVERKARE	AUDI / SEAT / SKODA / VOLKSWAGEN	
MODELL	A3, Cordoba, Ibiza, Inca, Leon, Toledo, Octavia, Bora, Caddy, Golf, New Beetle, Polo	
MOTOR	1.9 SDi / TDi	
MOTOR TYP	AGP, AGR, AHF, ALH, AQM, ASV, ASY, AYQ

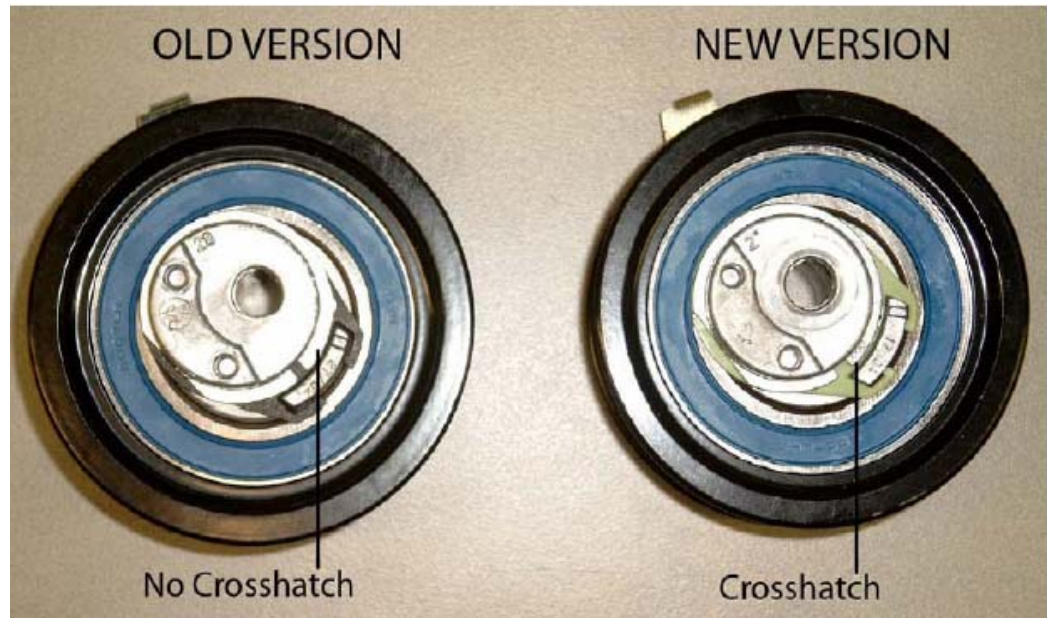
I Fig. 1 kan du se att det endast är nya spännaren som har x tecken som slitage indikator (se också Fig. 4). Denna sektion indikerar slitaget på remmen samt när remmen behöver bytas ut. Ifall pekare befinner sig på x (crosshatch) så indikerar den slitage, ifall pekaren befinner sig i gapet indikerar den normalt slitage. Kontrollen skall utföras när motorn befinner sig på övre dödläge (TDC).

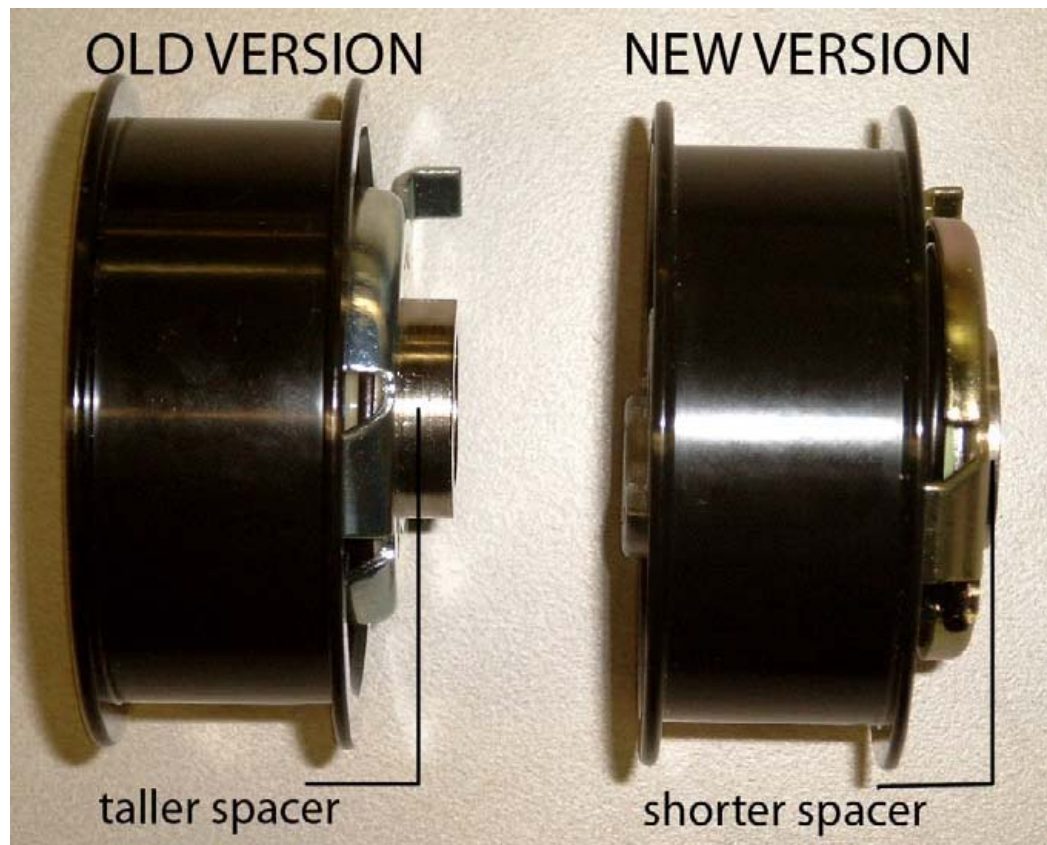
Fig.2

I Fig. 2 kan du se att nya spännaren också har en mindre spacer, men måttet mellan motor och spännaren är oförändrat.

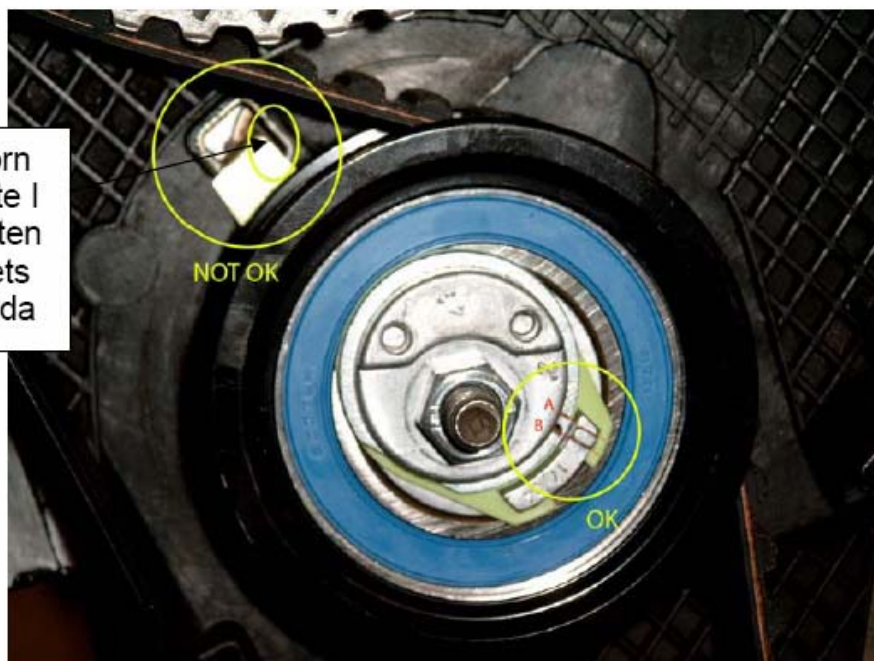
Fig. 5 visar ett av de vanligaste felen vid montering av spännaren. Pekaren ligger perfekt i sin position mellan linjerna A & B, men indikatorn är inte OK.

Indikatorns högra sida ligger inte i linje med kanten i fönstrets högra sida. Anledningen till detta är att spännaren vridits moturs under monteringen.

Indikatorn ligger inte i linje kanten i fönstrets högra sida

Ifall inte pekaren visar korrekt position måste montören börja om installationen från början.

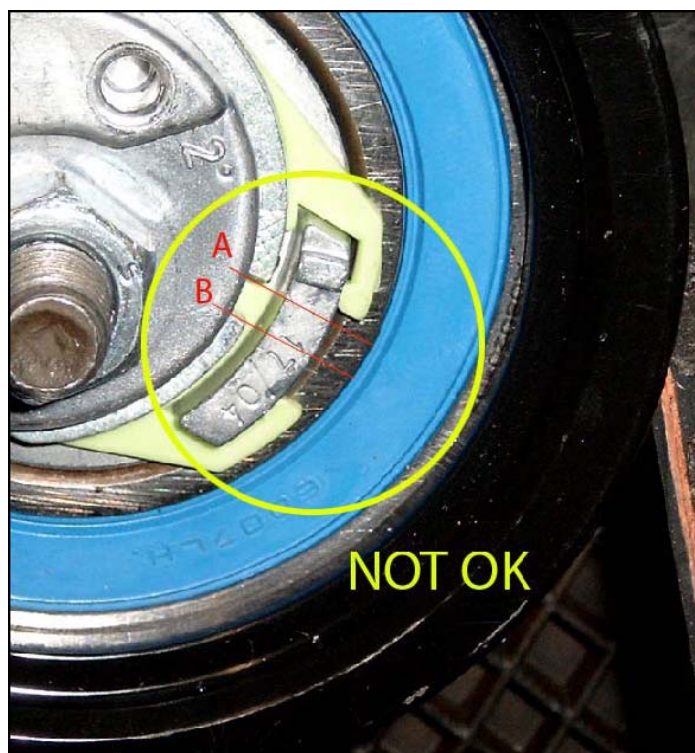
Fig. 6

En annan felaktighet visas i Fig. 6. Här kan du se att pekaren inte passerat linje A utan ligger mittför xxx markeringarna. Detta innebär att kamremmen kommer att ha en alltför låg spänning installerad.

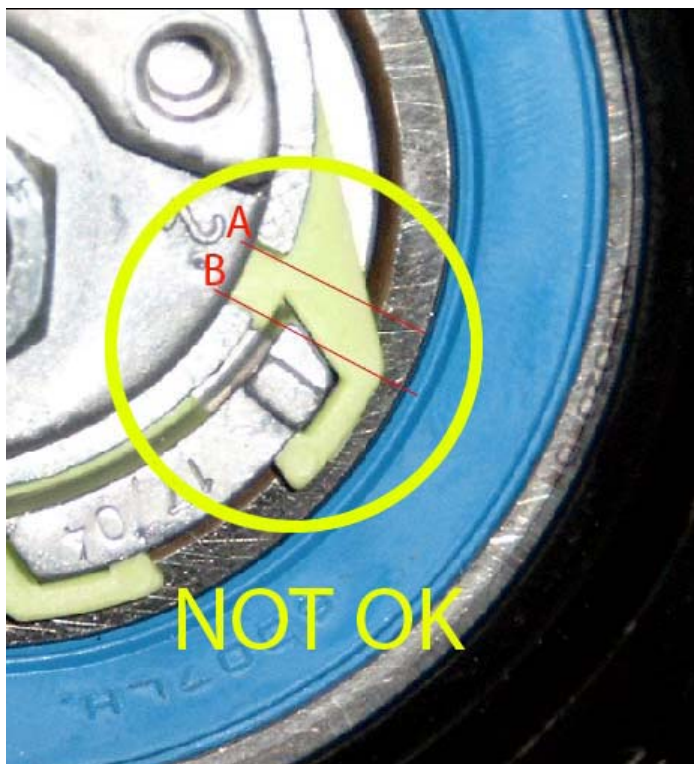
Fig. 7

En tredje möjlighet är som visas i Fig. 7. Pekaren har passerat linjen B detta innebär att kamremmen kommer att ha en alltför hög spänning installerad.

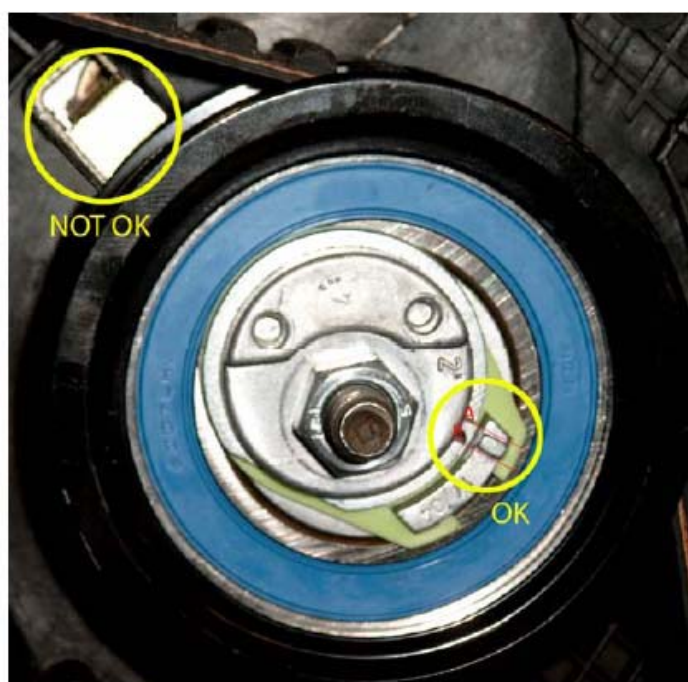
I Fig. 8 kan se ytterligare en fjärde felaktighet Där indikatorn ligger över sin position till höger, medan pekaren ligger korrekt mellan linjerna A & B. Vid detta tillfälle kommer kamremmen att mista spänningen efter man startat motorn.

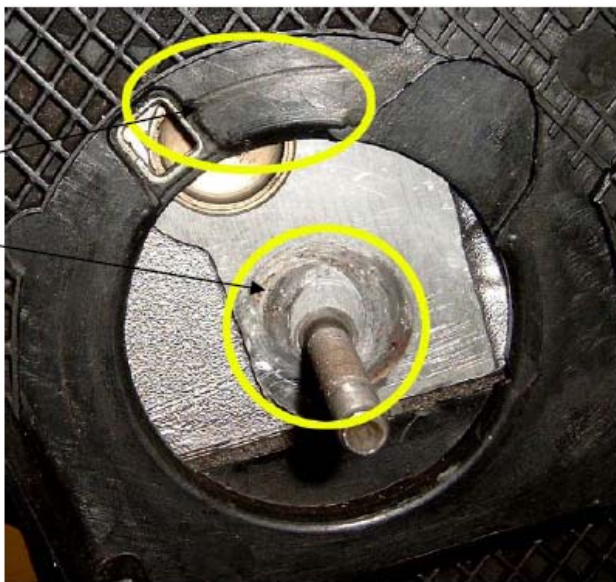
Bilden Fig. 9 visar slitmärken som uppstått på motorn som uppstått av felaktigheten som visas i Fig. 8 man kan också se att indikatorn har vridits ur position.

Slitmärken
p.g.a.
fjärde typen
av felaktighet

Om motorn är monterad med en felaktigt installerad spännare kommer resultatet förr eller senare bli stora motorskador.

Vi vill understryka att det är väldigt viktigt att följa alla stegen i denna monterings installation och inte hoppa över något av dem. Det är bättre att använda fem minuter extra på installationen än att ha ett motorhaveri med alla kostnader och en missnöjd kund, som detta kan innebära.
