027

Technical Bulletin

Motor FORD 1.8 Diesel

REF. GATES :	5541XS/K015541XS
FABRICANTE :	FORD / MAZDA
MODELO :	C-Max, Courier, Fiesta, Focus, Galaxy, Mondeo, S-Max, Tourneo Connect, Transit Connect 121
MOTOR :	1.8 Diesel (todos los 8V)
COD. MOTOR:	Varios

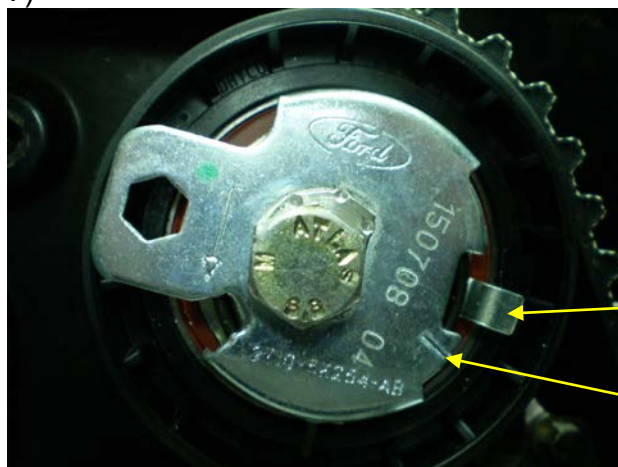
Fig. 1

Indicador en medio del hueco. ✓

Marca en el tensor

- 1) El motor debe estar frío: la temperatura del motor influye significativamente en los parámetros de instalación
- 2) El motor debe estar en el PMS. Todas las herramientas específicas de calado de este motor están en el kit de herramientas GAT4830
- 3) El cigüeñal tiene que bloquearse (cuando está equipado con Aire Acondicionado, el debe desmontarse el eje del alternador, aflojar los 6 tornillos).
- 4) El árbol de levas tiene que bloquearse (en la parte trasera de éste)
- 5) Aflojar los tornillos de la polea del árbol de levas. Asegurarse de que la polea pueda girar libremente, utilizando el extractor de polea del kit de herramientas GAT4830 (si no se hace así, la correa no se tensionará correctamente en el tramal superior)
- 6) El tensor debe girarse en sentido anti-horario, hasta que el indicador esté **en el medio del hueco (No alineado con la marca en el tensor)** (Fig. 1)
- 7)

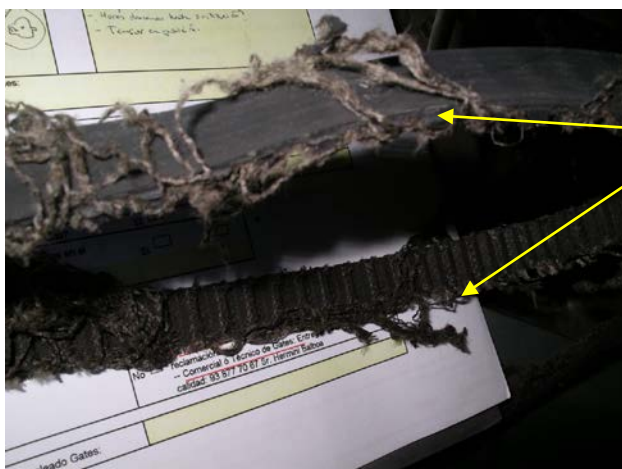
Ignorar todo lo arriba indicado conllevará a una tensión errónea, con posible desalineación de la correa como resultado. La correa subirá por el flanco de la polea del árbol de levas, rozando con la tapa de distribución (Fig. 2 and 3)

Fig. 2
Típico patrón de desgaste por el lado de la correa

- 8) Apretar el tornillo del tensor (50 Nm) **mientras mantiene el tensor en posición**
- 9) Apretar el tornillo del árbol de levas (50 Nm) **mientras se aguanta la polea en posición**. Use la herramienta de sujeción de polea GAT4844.
- 10) Retirar las herramientas de bloqueo del árbol de levas y del cigüeñal
- 11) Girar la distribución a mano unas 6 revoluciones
- 12) Re-insertar el pin del cigüeñal, rotar el motor hasta el PMS
- 13) Comprobar la posición del indicador del tensor, si no está en el medio del hueco, comenzar de nuevo el procedimiento de tensionado
- 14) Insertar la herramienta de bloqueo del árbol de levas (en la parte trasera de éste). Si no es posible, comenzar de nuevo el procedimiento de tensionado

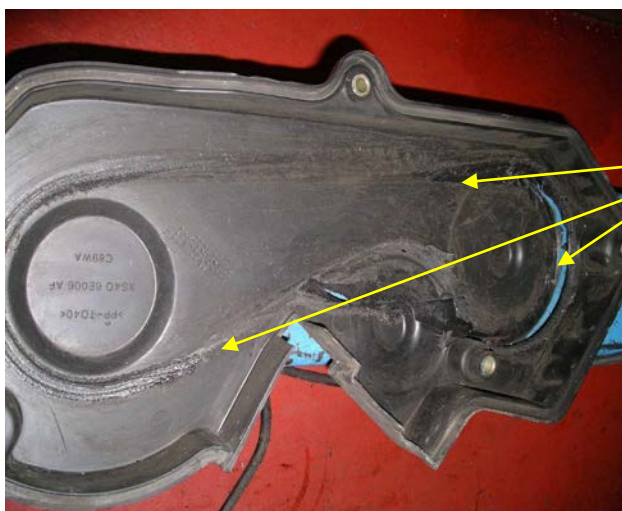
Fig. 3
Serias señales de abrasión en el interior de la tapa debido al contacto lateral de la correa

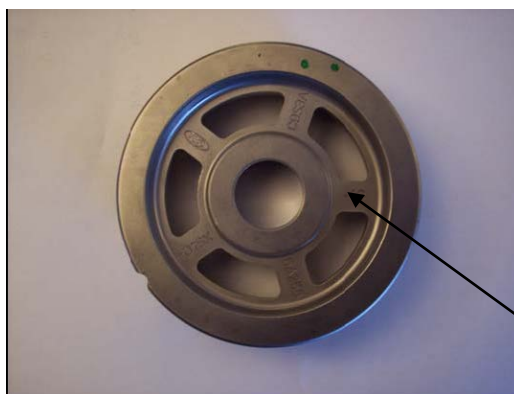
Fig. 4

Comprobar que la referencia de polea del árbol de levas acaba con las letras **AC** (Fig. 4).

Si ésta polea acaba con la referencia **AB**, instalar una nueva polea con ref. EO ref. XS4Q6A256**AC**.

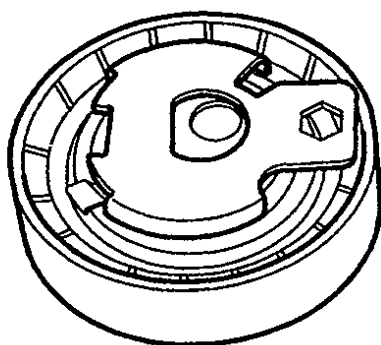
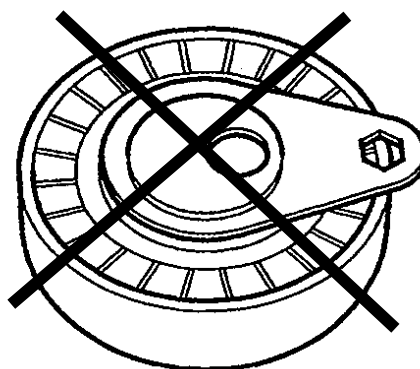
Nuevo tensor automatico

Antiguo tensor manual

Fig. 5 muestra el inicial tensor manual a la derecha y el actual tensor automático a la izquierda.
