Technical Bulletin

Moteurs diesel SOFIM 2.4 / 2.5 / 2.8

GATES REFERENCE :	5039 (K01), 5113 (K01), 5334XS (K01), 5335XS (K01), 5495XS (K01)

MAKE :	Fiat / Iveco / Opel / PSA / Renault	
MODEL :	Various	
ENGINE :	2.4 / 2.5 / 2.8 / D, TD, DTi, DTic, Dci, JTD, HDi (all 8 valves)	
ENGINE CODE :	Various

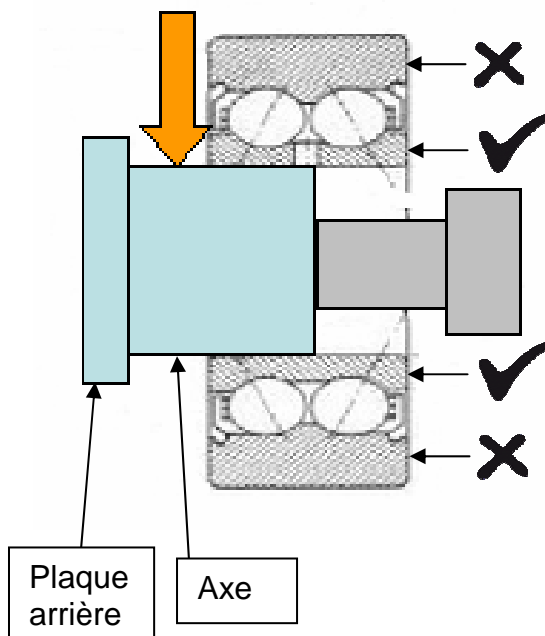
- Installez toujours le roulement en appuyant sur sa partie centrale (✓)

- Ne forcez jamais l'enrouleur par-dessus l'axe en poussant sur l'extérieur du roulement (✗). voir Fig. 1 et 2

- Enlevez toujours la rouille ou la graisse de l'axe ou la plaque arrière avant l'assemblage (flèche orange). Dans le cas contraire, toutes les impuretés seront poussées vers le fond de la plaque arrière entraînant la formation de débris, qui endommageront le roulement en raison d'un désalignement ou fausseront le couple de serrage.

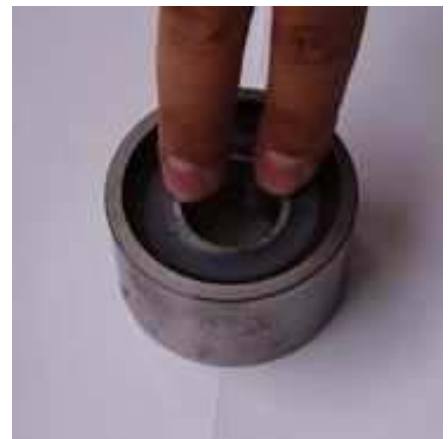
Fig. 2

Ceci entraînerait le désalignement du roulement puis sa destruction. Cela pourrait également mener à un relâchement du joint, causant une fuite de graisse, et la présence d'impuretés dans le roulement.

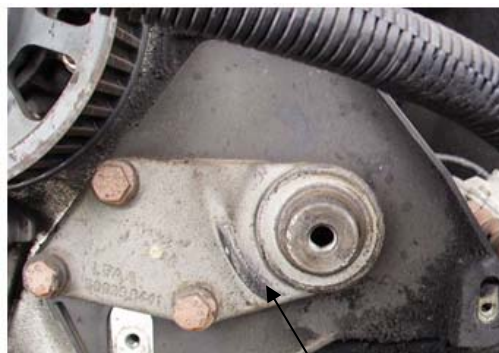
Fig. 3

Le désalignement amènera également la courroie à entrer en contact avec la plaque arrière, laissant des traces de gomme sur la plaque (Fig. 3).

Traces de gomme

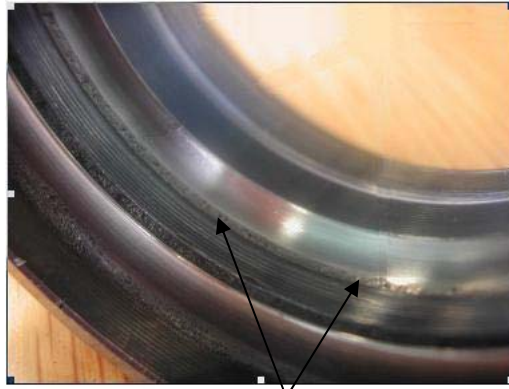
Fig.4

Figure 4: Les billes du roulement sortent de leur piste en raison du désalignement et du mauvais couple d'installation.

Traces de billes

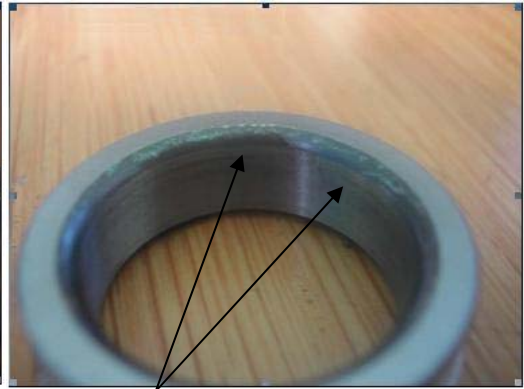
Fig.5

Figure 5: Rotation anormale des bagues intérieures par un serrage incorrect.

Traces de rotation anormale

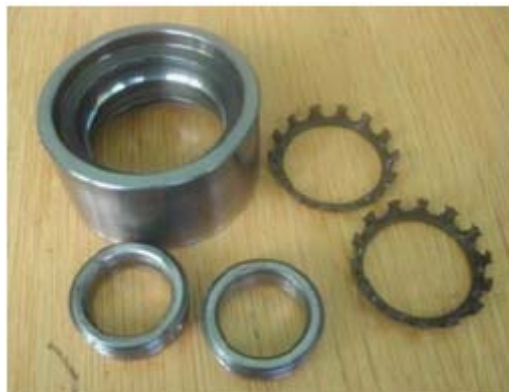
Fig. 6

Figure 6: Un serrage au couple trop bas entraînera la dislocation du roulement.

- Vérifiez systématiquement le jeu entre l'axe et le roulement. Si le jeu est excessif, remplacer l'axe et la plaque arrière.
- Appliquez toujours le couple de serrage recommandé en première monte ; cela est très important car il détermine la précharge du roulement.
- Utilisez toujours de la colle forte afin d'éviter que le boulon/écrou se desserre en raison des vibrations et des effets des variations de température sur les pièces métalliques (si le boulon/écrou se desserre, le roulement se disloque) (voir Fig. 6).

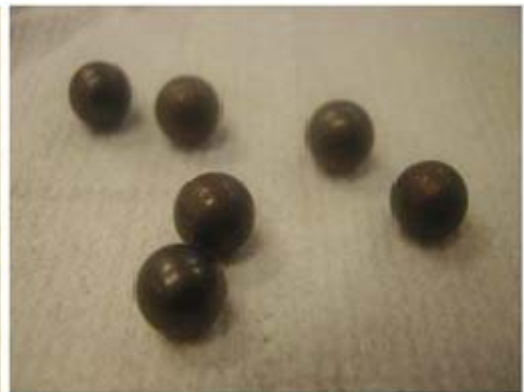
Fig. 7

Figure 7: Déformation des billes en raison d'une température excessive résultant d'un serrage au couple trop important.

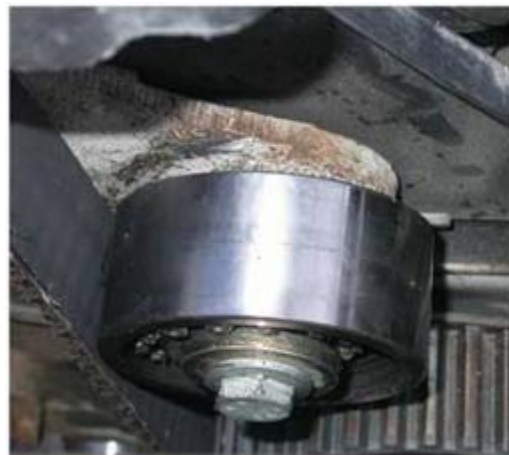
Fig. 8

Figure 8: Le joint est sorti du roulement et la cage à billes a été détruite.

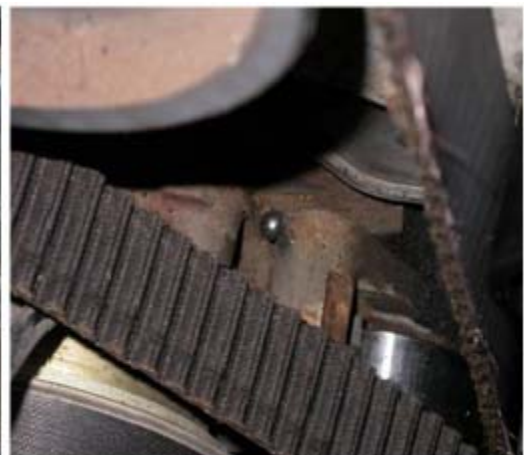
Fig. 9

Figure 9: On retrouve souvent des billes dans le bas du compartiment moteur. Retirez du système de transmission tous les débris
