033

Technical Bulletin

Moteurs essence Renault 1.4/1.6 16V

REFERENCE GATES :	5501XS/K015501XS/K025501XS/KP15501XS
MARQUE :	DACIA / NISSAN / RENAULT
MODELE :	Thalia, Kubistar, Clio, Kangoo, Laguna, Megane, Modus, Scenic, Twingo
MOTEUR :	Petrol 1.4 16V, 1.6 16V
CODE MOTEUR:	K4J/K4M

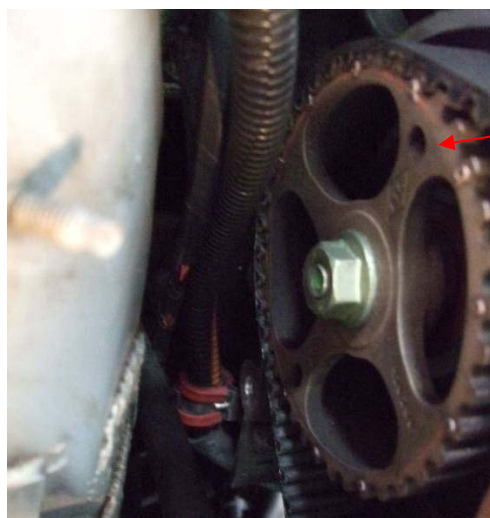
Fig. 1

On rencontre souvent un jeu excessif sur le roulement de la pompe à eau. Ce jeu pousse la courroie à forcer sur le rebord métallique de la poulie d'arbre à cames jusqu'à ce qu'il tombe et entre dans le système d'entraînement, causant à terme la défaillance de la courroie.

Des dommages mécaniques antérieurs sur le rebord métallique peuvent également aboutir à ce résultat (Fig.1).

Rebord détaché

Afin de palier à ce problème, le modèle de la poulie d'arbre à cames a été modifié sur les moteurs récents (la réf. OE est restée la même).

Nous vous recommandons d'inspecter la pompe à eau et de la remplacer si nécessaire en installant le kit KP15501XS si applicable.

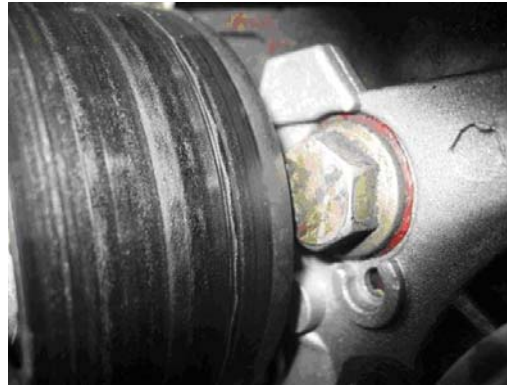
Fig. 2

Lors de l'installation de la pompe à eau, assurez-vous d'utiliser les bonnes vis et rondelles, et de les serrer au couple à la bonne valeur. La figure 2 montre que l'espace entre la vis de la pompe à eau et le galet tendeur est étroit.

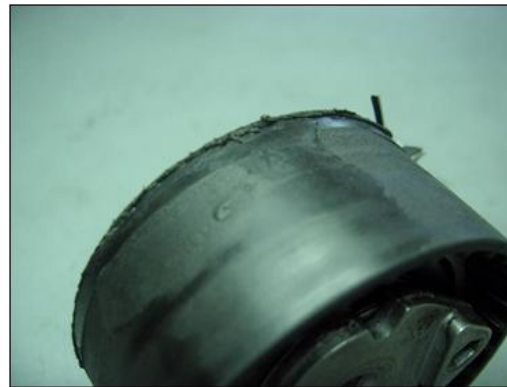
Fig. 3

Des pièces inadéquates ou un boulon qui se dessert peuvent causer l'entrée en contact avec le galet tendeur (Fig. 3).

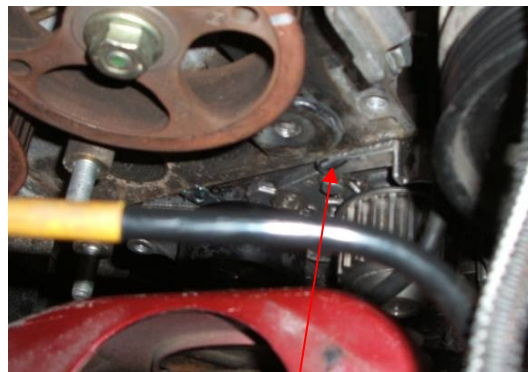
Fig. 4

Lors du remplacement du galet tendeur, assurez-vous que la rondelle (entre l'ancienne poulie et le bloc moteur) est bien ajustée entre la nouvelle poulie et le bloc moteur. Dans le cas contraire, le tendeur entrera en contact avec la pompe à eau, entraînant la défaillance de la courroie ou du tendeur (Fig. 4 et 5).

Trace de contact

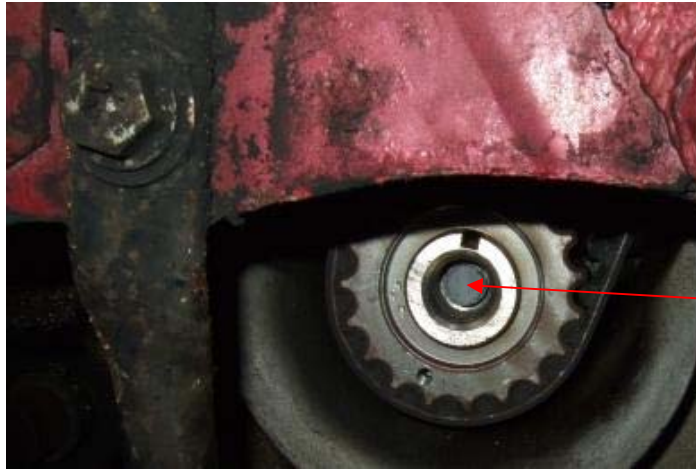
Fig. 6

Le boulon du vilebrequin (Réf. OE 8200557644, fourni dans les kits) est à usage unique et doit systématiquement être remplacé. Il est très important de bien serrer ce boulon au couple. Le couple varie en fonction du code moteur et du modèle, il faut donc impérativement suivre les préconisations du constructeur du véhicule. En ne respectant pas le couple vous risquez de casser le boulon. (Fig. 6)

Boulon cassé

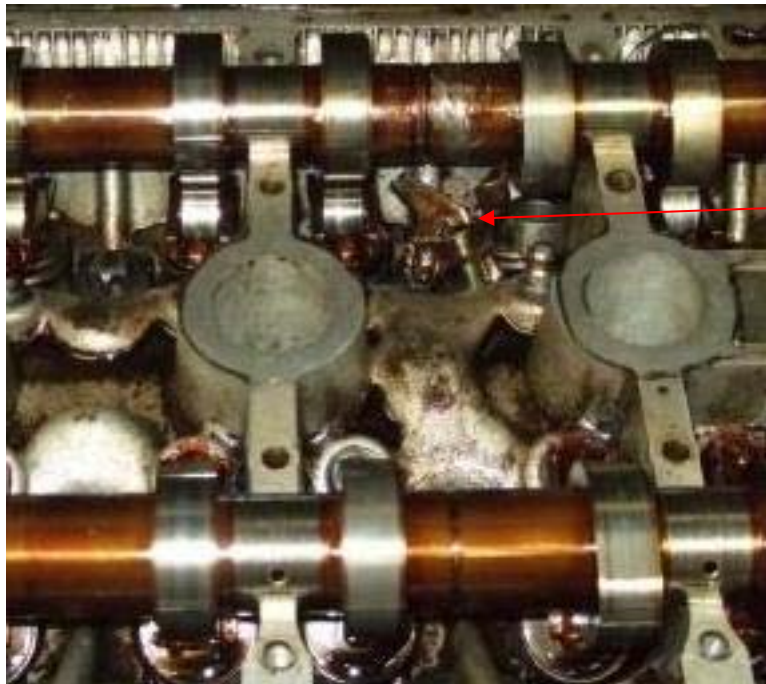
Fig. 7

En cas de réparation suite à l'entrée en contact d'un piston et d'une valve, il est essentiel de procéder à une inspection minutieuse des culbuteurs d'arbre à cames. Il est possible que le culbuteur ait subi des dommages, il faut donc le remplacer pour éviter qu'il n'entraîne le grippage de l'arbre à cames (Fig. 7).

Culbuteur cassé
