027

Technical Bulletin

Moteurs diesel 1.8 FORD

GATES REFERENCE :	5541XS/K015541XS
MAKE :	FORD / MAZDA
MODEL :	C-Max, Courier, Fiesta, Focus, Galaxy, Mondeo, S-Max, Tourneo Connect, Transit Connect
ENGINE :	121
ENGINE CODE :	1.8 Diesel (all 8 valves) Various

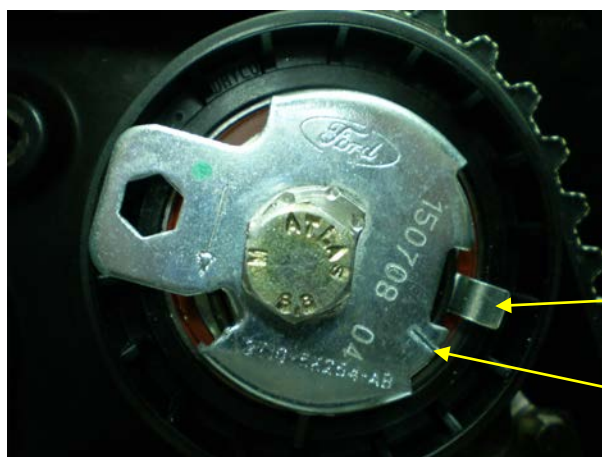
Fig. 1

Indicateur au milieu du viseur. ✓

Repère du tendeur

- 6) Faites tourner le tendeur dans le sens inverse-horaire, jusqu'à ce que l'indicateur soit **au milieu du viseur** (non aligné sur le repère du tendeur) (Fig. 1)

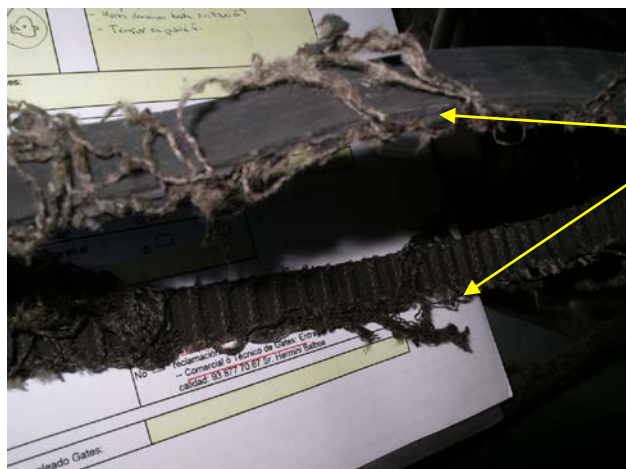
Ne pas suivre toutes ces indications entraînerait une mauvaise tension. La courroie risque alors de passer par dessus le rebord du pignon d'arbre à cames pour aller dans le carter de distribution (Fig. 2 and 3)

Fig. 2
Modèle d'usure typique sur le rebord de la courroie

- 8) Serrez le boulon du tendeur au couple (50 Nm) **en maintenant le tendeur en place**
- 9) Serrez le boulon de l'arbre à cames au couple (50 Nm) **en maintenant la roue dentée en place**. Utiliser l'outil de blocage pour pignon Gates GAT4844.
- 10) Retirez les outils de blocage de l'arbre à cames et du vilebrequin
- 11) Faites faire manuellement environ 6 tours au moteur
- 12) Réinsérez les pignes moteur, faites tourner le moteur jusqu'au point mort haut
- 13) Vérifiez la position de l'indicateur du tendeur, s'il n'est pas au milieu du viseur, recommencez la procédure de tension
- 14) Insérez l'outil de blocage d'arbre à cames (à l'arrière du moteur). Si cela est impossible, recommencez la procédure de tension

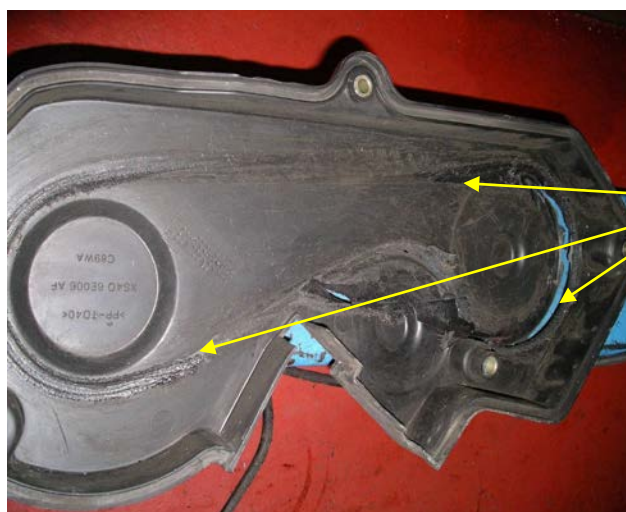
Fig. 3
Sérieux signes d'usure sur l'intérieur du cache, dus au contact avec la tranche de la courroie

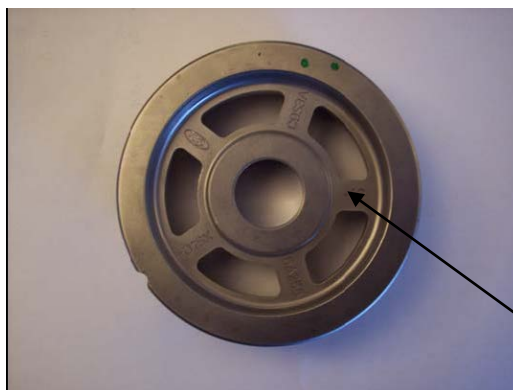
Fig. 4

Extension AC

Vérifiez que la référence de la poulie d'arbre à cames se termine par **AC** (Fig. 4).

Si la référence finit par **AB**, installez la nouvelle poulie OE réf. XS4Q6A256**AC**.

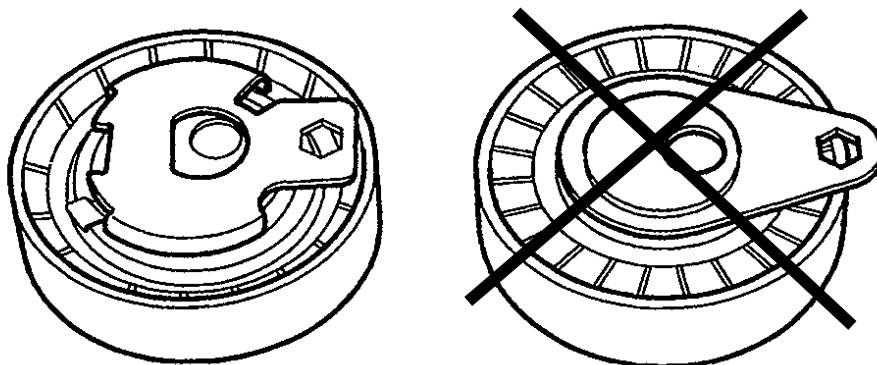
Nouveau tendeur automatique

Ancien tendeur manuel

La Fig. 5 montre à droite le tendeur manuel initial, et à gauche le tendeur automatique actuel.

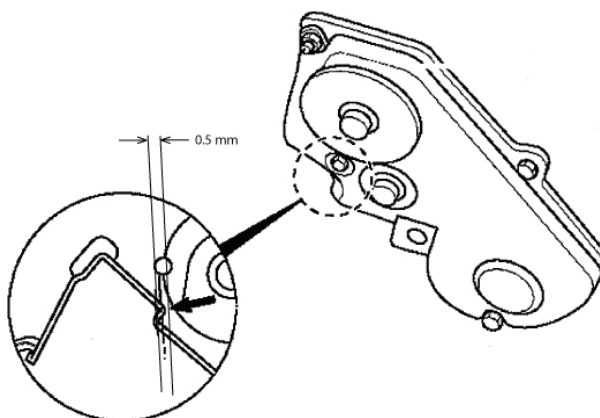
Fig. 6

Lors du remplacement du tendeur manuel par un tendeur automatique, le carter de courroie de distribution doit être modifié.

Ignorer ces conseils peut conduire à sérieusement endommager votre moteur !

Limez le coin interne (0.5 mm) comme sur la Fig. 6.

Attention de ne pas endommager le carter en limant trop le coin !
