045

Technical Bulletin

Installation Tendeur/kit sur moteurs diesel PSA

REFERENCE GATES :	T41139, T41140 and kits K015523XS, KP15523XS, K015524XS, K025524XS, KP15524XS, KP25524XS, K015558XS, KP15558XS, K015588XS, KP15588XS, K015590XS.
MARQUE :	CITROEN, FIAT, LANCIA, PEUGEOT, SUZUKI, TOYOTA,
MODELE :	Divers
MOTEUR :	1.9 D, 2.0 D, 2.2 D
CODE MOTEUR:	Divers

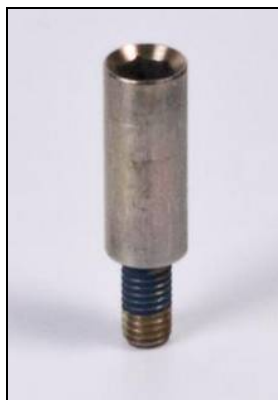
Fig. 1

Une mauvaise installation du galet entraîne généralement une tension inexacte, **mais ici** souvent **le résultat est** un désalignement. Ce désalignement dévie la courroie de sa trajectoire causant une défaillance du moteur.

Nous avons observé plusieurs cas dans lesquels le galet tendeur n'était pas correctement positionné sur l'entretoise (Fig. 1).

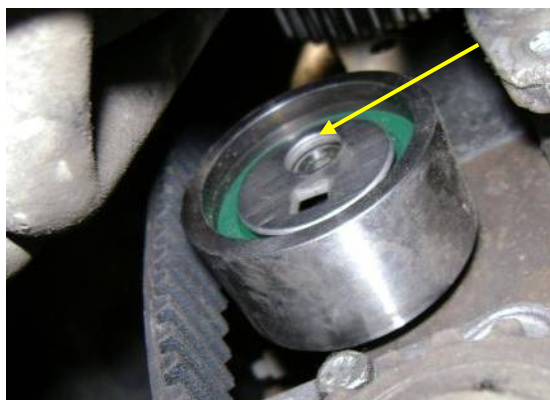
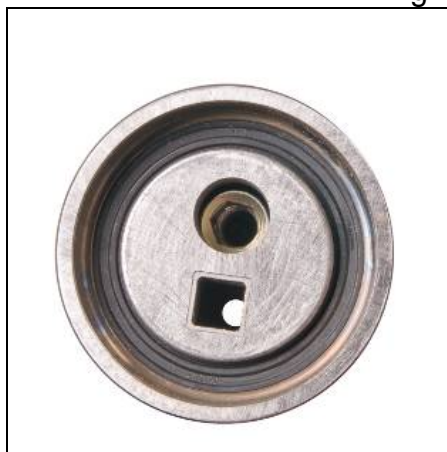
Fig. 2

Si l'entretoise est en retrait par rapport à la face avant du galet (Fig. 2 et 3), la poulie du galet ne peut pas se positionner juste au-dessus de l'entretoise, MEME si la vis de fixation (Fig. 4) a été correctement serrée au couple. On a alors un désalignement de la courroie qui va entraîner une défaillance prématurée.

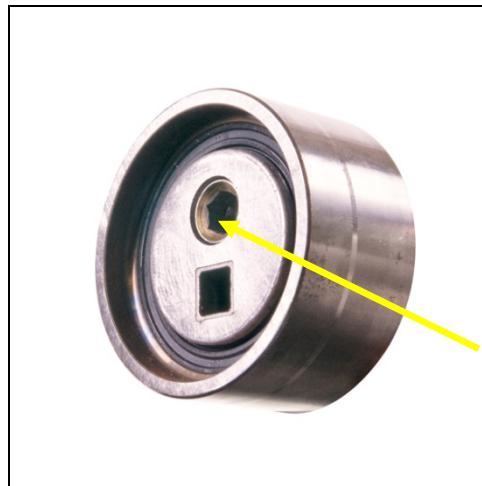
La Fig. 5 montre la bonne position pour l'entretoise.
