T43090

VAG 1.0 16V AST / AVZ & 1.4 16V AFH

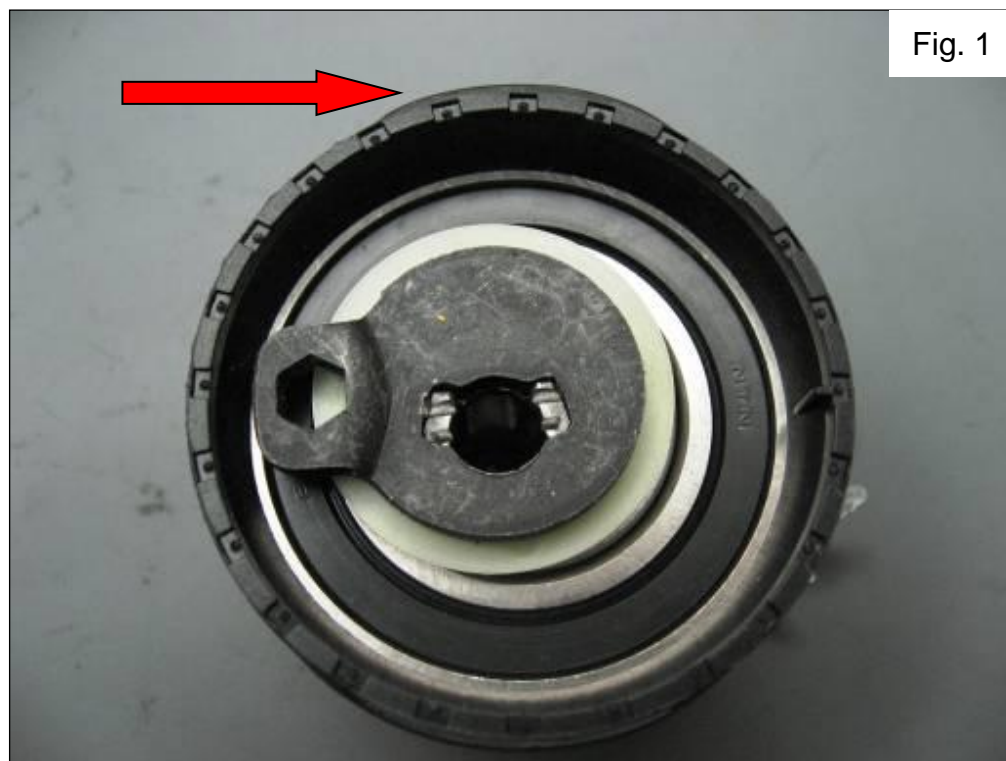
Fig. 1

La surface de la poulie du tendeur est « striée » (fig. 1 et 2).

Ceci est tout à fait normal. Les « stries » sont conçues pour aider à réduire le bruit de la courroie généré par la surface de contact.

Lors du remplacement de la courroie, installez également un nouveau galet tendeur « strié ».
