016

agosto 2006

Technical Bulletin

kit distribuzione PowerGrip® K015541XS per motori Ford 1.8 diesel

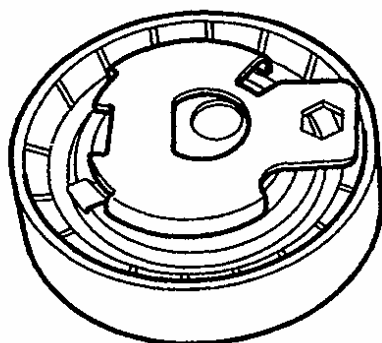
Nuovo tenditore automatico

La figura qui sopra mostra le differenze tra il vecchio tenditore manuale e quello nuovo automatico.

Nel sostituire il tenditore della distribuzione da manuale ad automatico, dovete prestare attenzione alle seguenti indicazioni:

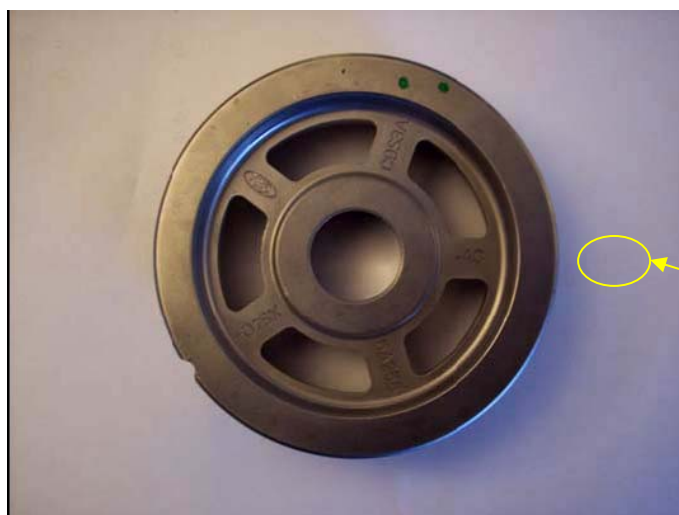
Fig. 2

Sigla "AC"

Verificate se il codice prodotto della puleggia dell'albero a camme finisce con "AC" (vedi Fig. 2).

Se il codice prodotto finisce con "AB", installate una nuova puleggia con codice OE XS4Q6A256AC.

Vi ricordiamo che Gates suggerisce di controllare sempre la versione della puleggia dell'albero a camme quando dovete effettuare una sostituzione su questo tipo di veicolo.

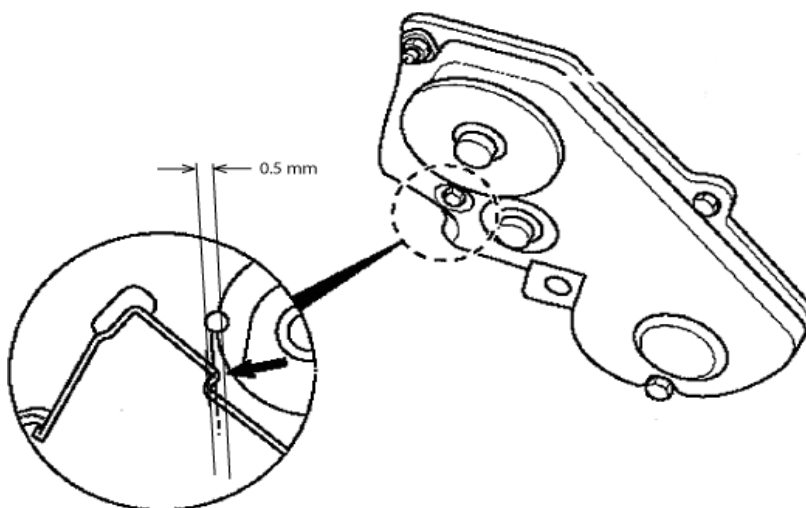
Fig. 3

Quando il tenditore manuale viene sostituito da uno automatico, la calotta di protezione della cinghia distribuzione deve essere modificata.

Limare l'angolo interno di 0.5mm come mostrato nella Fig. 3.

Attenzione a non limare troppo l'angolo! Rischiare di danneggiare la calotta.
