031

Technical Bulletin

VW 1.9, 2.0 TDI – Trasmissione organi ausiliari

T38306/5PK1435

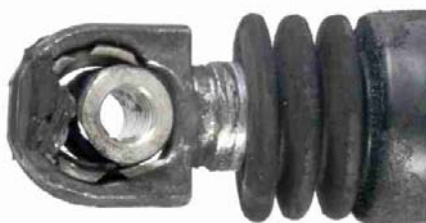
Fig. 2

Una puleggia alternatore a ruota libera che non funziona correttamente crea ulteriori vibrazioni e rumore e possono determinare una eccessiva usura del foro di fissaggio in cima allo smorzatore idraulico (Fig. 2)

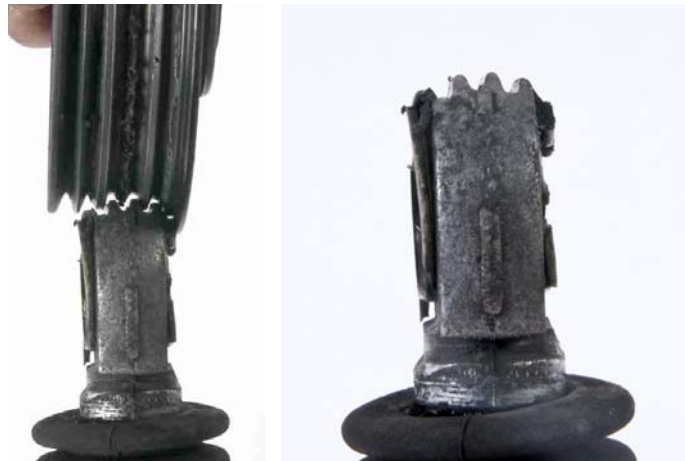
Fig. 3

Il gioco che si viene a creare può diventare enorme, portando il corpo del tenditore a toccare la puleggia del tenditore, producendo tanto rumore. In casi estremi, il corpo del tenditore può essere inciso (Fig. 3)

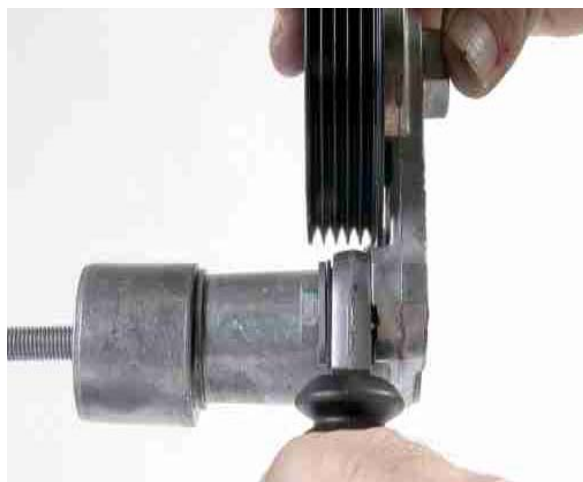
Fig. 4

In condizioni ottimali, lo spazio libero tra la puleggia e il tenditore è di 5 mm (Fig. 4)

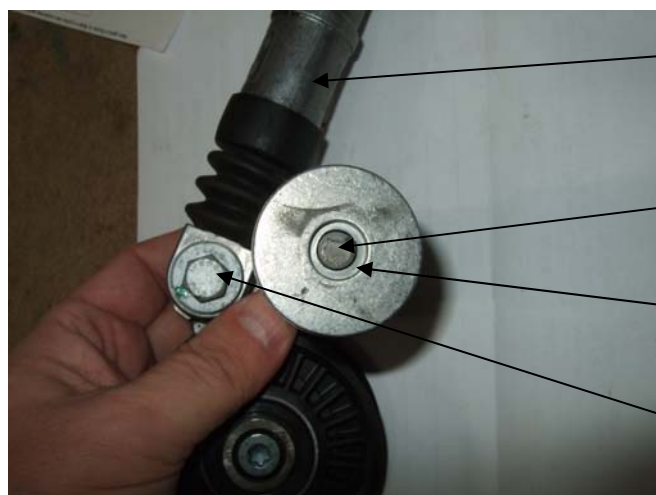
Fig. 5

Anche la coppia di serraggio delle viti del tenditore al momento dell'installazione è un punto critico. Se il serraggio della vite centrale al momento dell'installazione non è corretto può finire per spezzarsi.

Smorzatore idraulico

Asta della vite spezzata

Posizione dell'anello di tenuta

Possibile eccessiva usura del foro di fissaggio

La coppia di serraggio per le viti di questo tenditore dovrebbe essere di 25Nm.

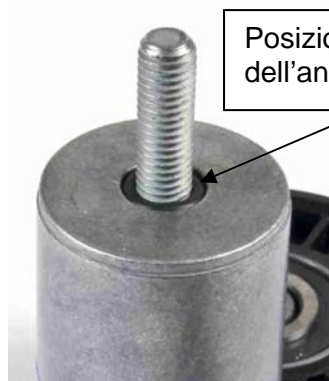
Fig. 6

Posizione corretta dell'anello di tenuta

Al fine di non interferire con la coppia di serraggio della vite centrale, assicuratevi che l'anello di tenuta sia posizionato correttamente nel suo alloggiamento (Fig. 6)

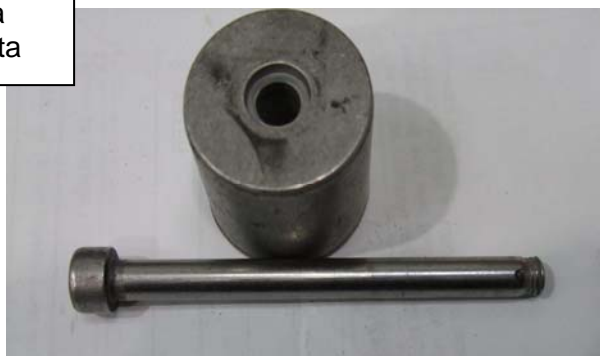
Fig. 7

Se le viti d'installazione sono eccessivamente strette deformeranno la bussola di montaggio, impedendo allo smorzatore idraulico di fare perno sulla vite di montaggio. Tutte le forze sono quindi trasmesse alla vite che finirà per spezzarsi.

Una coppia di serraggio troppo bassa sulla vite centrale farà sì che il

carico/vibrazioni saranno assorbite dall'asta della vite che anche in questo caso finirà per spezzarsi (Fig. 7).

Assicuratevi anche che il foro della staffa dell'alternatore sia privo di ruggine, sporcizia e grasso perchè anche questo potrebbe influire sulla coppia di serraggio della vite.
