Technical Bulletin

Montaggio cinghia/kit sui motori VAG 1.4/1.6 16V

5565XS/K015565XS/K025565XS/KP15565XS/
KP25565XS-1/KP25565XS-2/T43149

1.4 16V, 1.6 16V

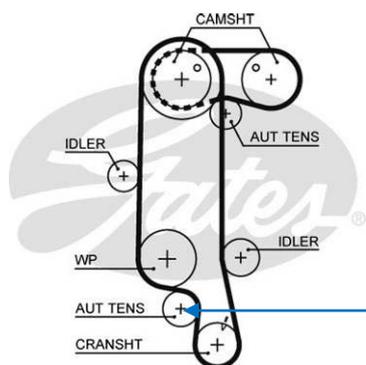
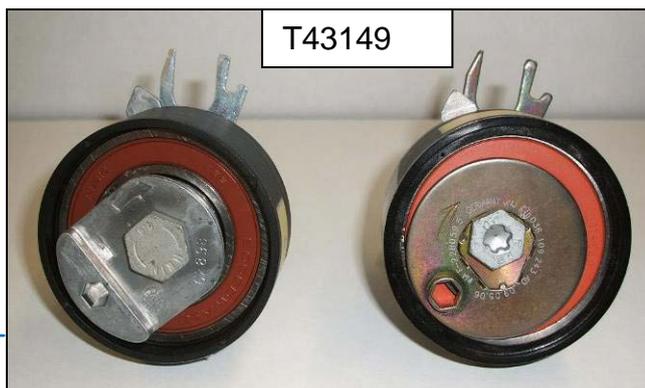
La Fig. 1 mostra le 2 diverse versioni del tenditore automatico (per la trasmissione principale) che si possono trovare nei nostri kit. Sono intercambiabili.

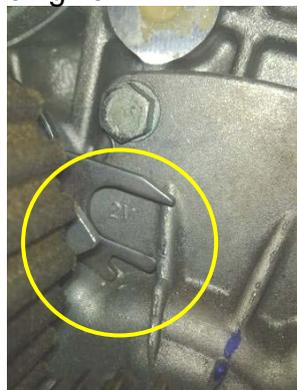
Fig. 2

E' chiaro che l'errata posizione dell'indicatore di localizzazione (Fig. 2, 3 e 4) determinerà una tensione sbagliata o l'impossibilità di applicare tensione alla cinghia.

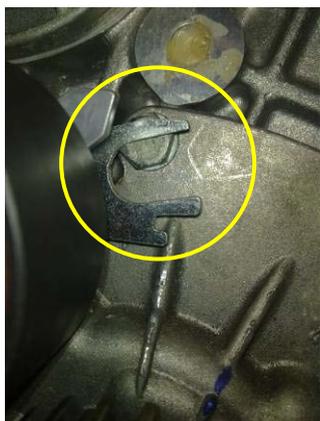
Fig. 5

Se il tenditore è serrato mentre l'indicatore di localizzazione è appoggiato sulla testa della vite (Fig. 5 e 6), l'indicatore si deformerà (Fig. 7), la coppia di serraggio del bullone sarà sbagliata e potrà esserci un possibile disallineamento del tenditore.

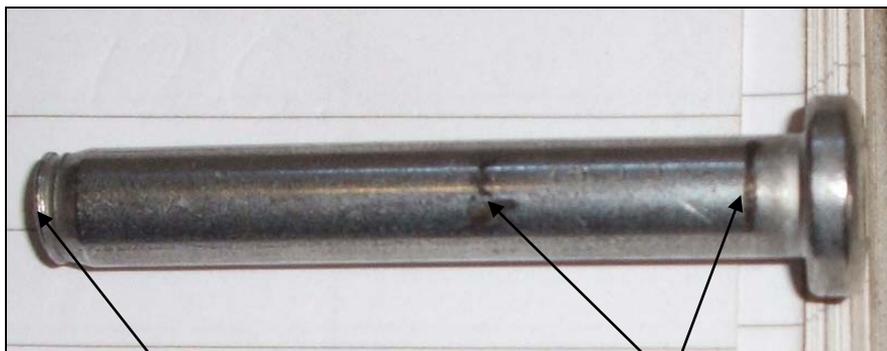
Fig. 8

Una coppia di serraggio troppo bassa può determinare lo svitamento della vite (a causa delle vibrazioni) con il risultato che il carico viene trasferito al gambo della vite fino a provocarne la rottura (Fig. 8).

Vite tranciata

Segni di contatto con il tenditore

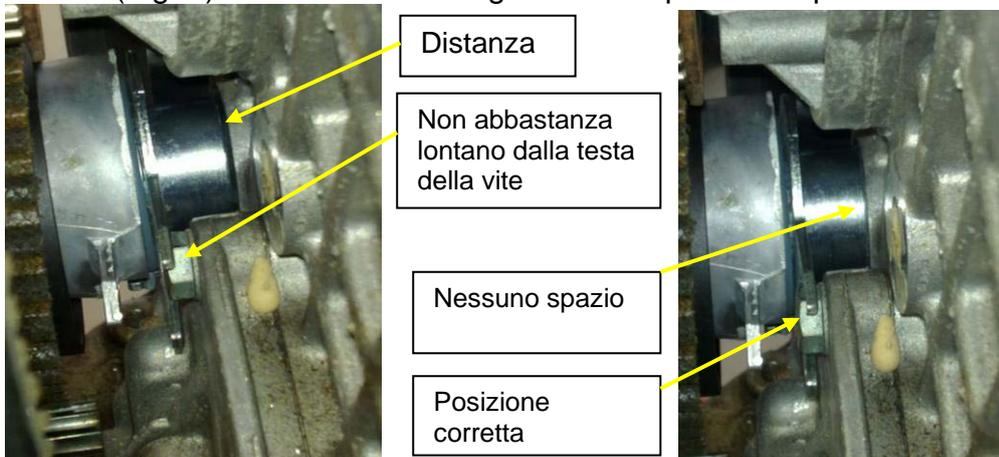
Anche se l'indicatore di posizione è localizzato correttamente, è possibile che il tenditore non sia appoggiato perfettamente contro il blocco motore dopo aver stretto la vite, lasciando uno spazio tra il tenditore e il blocco motore (Fig. 9). I risultati saranno gli stessi di quelli citati prima.

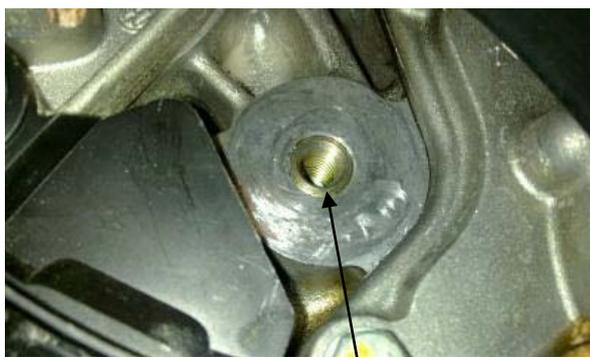
Fig. 11

- danno alla filettatura interna del blocco motore, dovendo successivamente ripararla (Fig. 11)
- rottura della vite

Filettatura riparata

Assicurarsi che la filettatura nel blocco motore sia ancora in buono stato.
Installare il nuovo tenditore.

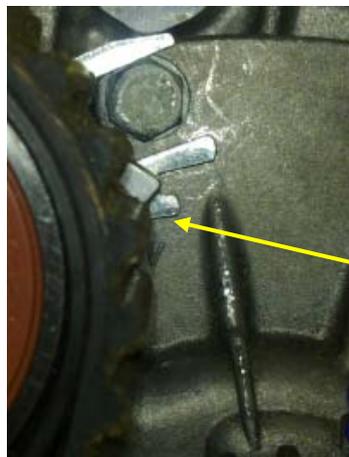
Fig. 15

Cursore al centro della tacca

Girare la puleggia del tenditore in senso orario finché il cursore sia allineato con la tacca della piastra di fissaggio (Fig. 15).

Serrare il bullone alla coppia di 20 Nm
Far compiere 2 giri al motore fino al punto morto superiore e verificare la posizione del cursore (aggiustare se necessario).

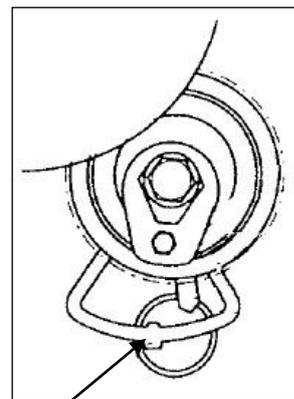
Fig. 17

Indicatore di posizione

- L'indicatore di posizione sia posizionato sul foro della testa del cilindro a ore 6 (Fig. 17)
- Il tenditore sia fatto ruotare in senso anti-orario fino a quando il cursore non sia allineato con l'indicatore di posizione
- La vite del tenditore sia serrata ad una coppia di 20 Nm
- Il motore compia 2 giri fino al PMS e che la posizione del cursore sia verificata (aggiustare se necessario).

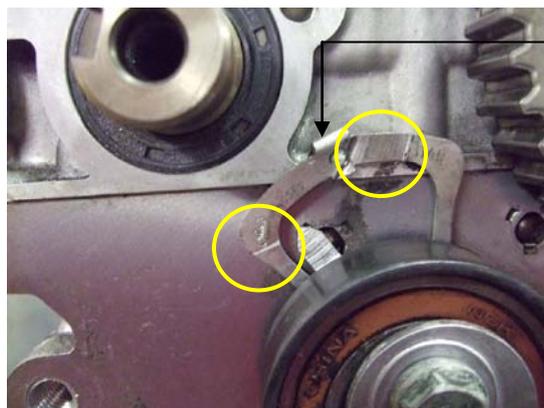
Fig. 18

In un caso da noi visionato, il tenditore era stato montato sotto sopra, con l'indicatore di posizione incastrato dietro una parte della testa del cilindro a ore 11 (Fig. 18). Quando il tenditore è stato avvitato, la piastra di fissaggio si è deformata perchè non c'era il foro per alloggiare l'indicatore.

Indicatore di posizione

La conseguenza è stata che la puleggia dentata dell'albero a camme a sinistra e la cinghia distribuzione toccavano la piastra di fissaggio e il bordo della cinghia è stato "mangiato" via fino alla rottura totale di quest'ultima. I segni sulla piastra di fissaggio (Fig. 18) e i detriti all'interno della calotta (Fig. 19) erano la chiara evidenza di un processo distruttivo.

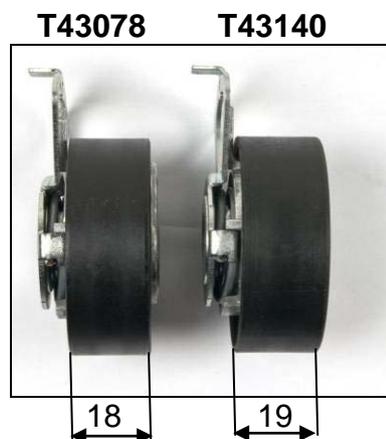
Fig. 20

La larghezza della puleggia del tenditore (T43078) nel kit K01 è 18 mm, quella del tenditore (T43140) nel K02 è 19 mm (Fig. 20).

NON sono intercambiabili.

Assicurarsi d'installare il kit PowerGrip® corretto in base al codice motore:
