001

Technical Bulletin

Raccomandazioni per l'installazione sui sistemi distribuzione GM motori 1.4, 1.6, 1.8, 2.0, 16V

RIFERIMENTO GATES:	5368XS, 5369XS, 5408XS, 5461XS, 5499XS, 5542XS

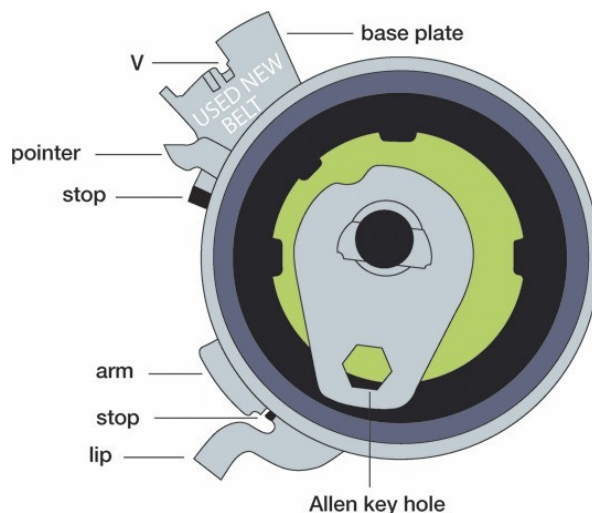
Fig.1

1. Allineate i riferimenti del punto morto (TDC). Dato che un motore è impiegato su più modelli e lavora con diversi tipi di cinghie, forniamo di seguito i riferimenti delle cinghie e non del codice motore:
5369XS/5499XS ⇒ albero motore: ore 5, albero a camme sinistro: ore 3, albero a camme destro: ore 9
5368XS/5408XS/5461XS/5542XS ⇒ albero motore ore 6, alberi a camme ore 12.
2. Bloccate gli alberi a camme
3. Allentate la vite di fissaggio del tenditore
4. Girate il tenditore in senso orario e rimuovete la cinghia
5. Rimuovete il vecchio tenditore
6. Installate il nuovo tenditore, avvitate a mano la vite di fissaggio. Il "lip" del tenditore deve essere alloggiato nella pompa dell'olio. (L'indicatore deve essere posizionato dietro la pompa dell'acqua.) Il foro "Allen" esagonale deve essere posizionato a +/- ore 7 (fig.1).

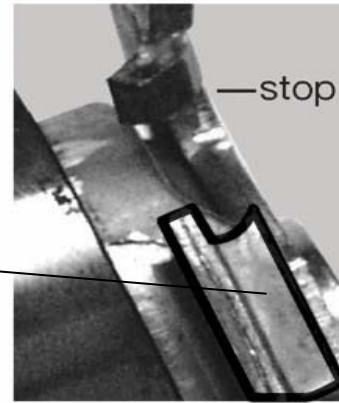
“damaged”

Girare il tenditore nella direzione sbagliata con il foro esagonale "Allen" nella posizione errata di partenza senza effettuare 2 giri al motore prima e dopo avere impostato la tensione può essere causa di rottura. Infatti il braccio del tenditore colpirebbe il punto di fermo "stop" producendo un rumore martellante, si danneggerebbe fino a rompersi.

Questo tipo di rottura è molto comune e facilmente riconoscibile ispezionando il bordo del braccio (fig.4). La conseguente tensione errata può provocare la rottura della cinghia.
