# 033

30/12/2009

# Technical Bulletin

## Renault 1.4/1.6 16V Бензиновые двигатели

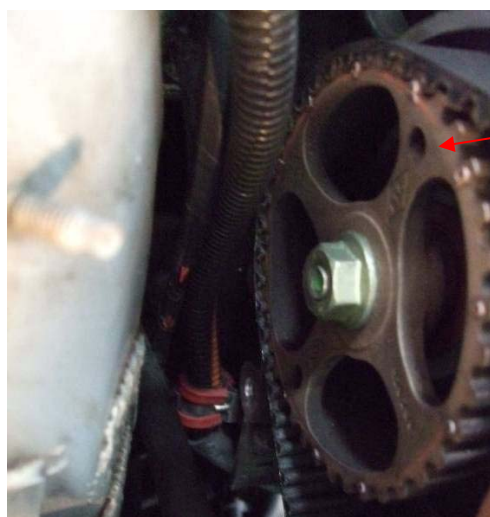
Рис. 1

Чрезмерный люфт подшипника водяной помпы часто становится причиной того, что ремень проскакивает вперед и воздействует на фланец шкива из-за чего он может отделиться и попасть в систему привода, в конечном счете вызывая отказ ремня.

Также предыдущее механическое повреждение фланца шкива может привести к такому же результату (Рис. 1).

Отделение фланца

Мы рекомендуем периодически осматривать водяной насос и, если необходимо его заменить, то использовать комплект с водяным насосом KP15501XS, если он подходит для вашей модели.

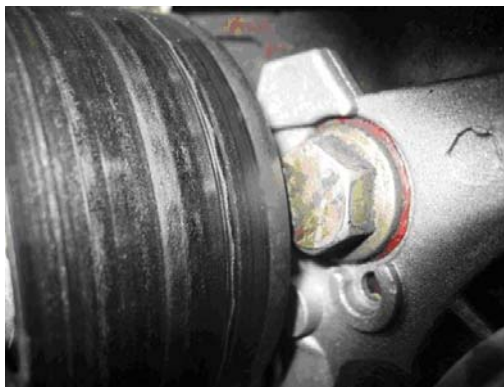
Рис. 2

Когда меняете водяной насос, убедитесь, что используете правильные болт/шайбу и затягиваете их с необходимым усилием. Потому что зазор между болтом водяной помпы и роликом натяжителя очень маленький (Рис. 2).

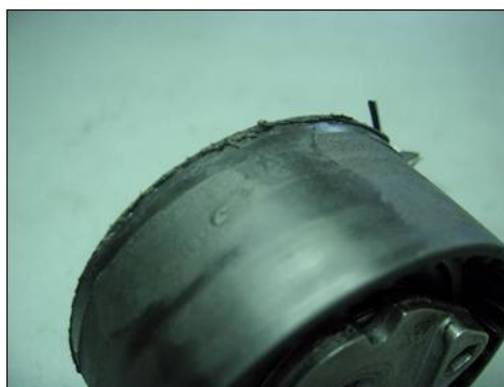
Рис. 3

Неправильно подобранные запчасти или, если раскрутится болт, могут привести к контакту с роликом натяжителя (Рис. 3).

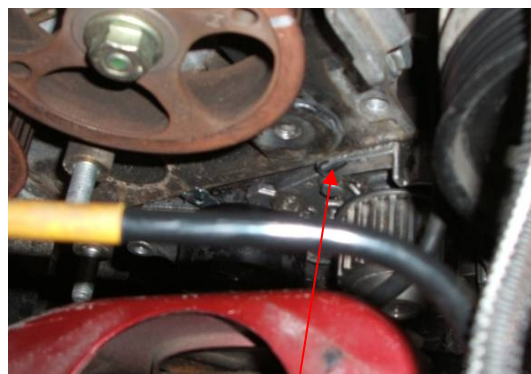
Рис. 4

Заменяя «холостой ролик» убедитесь, что распорка (расположенная между старым роликом и блоком двигателя) находится между новым роликом и блоком двигателя. В противном случае «холостой ролик» коснется водяного насоса, что приведет к отказу ролика/ремня (Рис 4 и 5).

Следы трения

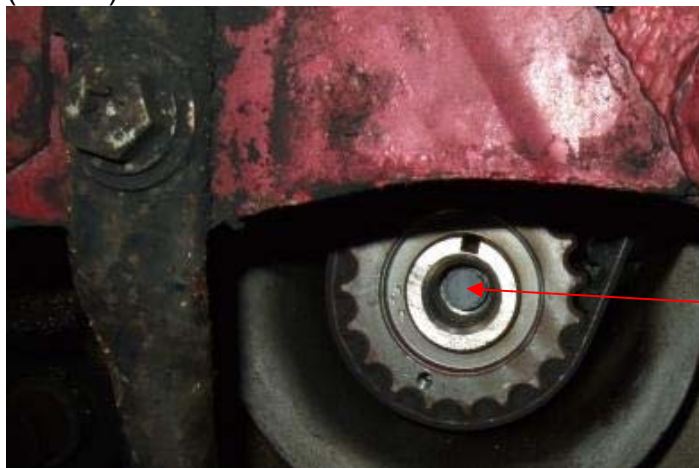
Рис. 6

Неправильная сила затяжки может привести к срезу шляпки болта. (Рис. 6)

Срез шляпки  
болта

Болт коленчатого вала (ОЕ номер 8200557644 и поставляемый в комплектах) является стяжным болтом и должен быть заменен. Правильная сила затяжки этого болта очень важна. Сила затяжки меняется в зависимости от кода двигателя и модели, поэтому, пожалуйста, обязательно используйте данные производителя автомобилей для Вашего транспортного средства.

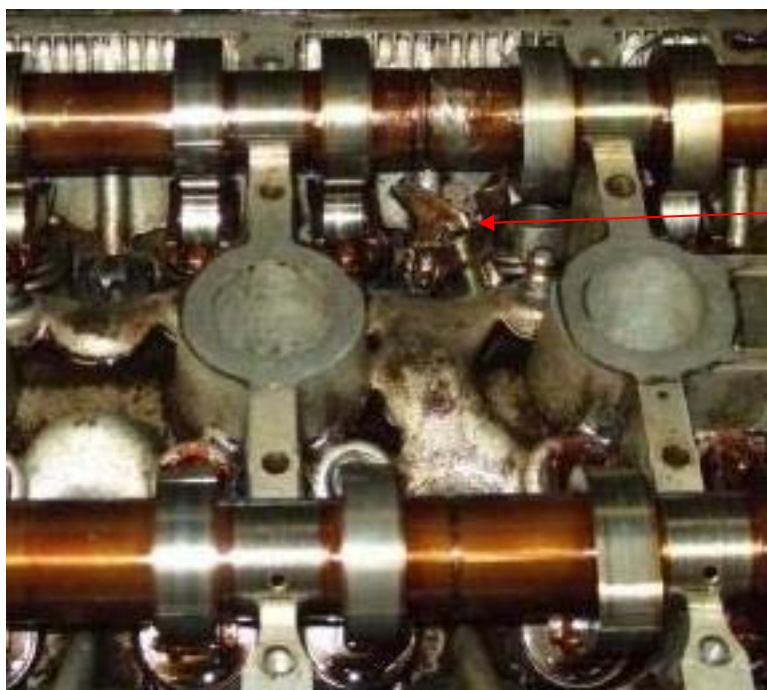
Рис. 7

В случае ремонта двигателя после контакта поршня с клапанами, обязателен тщательный осмотр шатунов распредвала. Возможно, что шатун, был поврежден. В этом случае шатун должен быть заменен. Если замена не произведена, то шатун может стать причиной заклинивания распредвала. (Рис. 7)

Рокер  
поврежден
