Technical Bulletin

## 5 и 6 РК Micro-V® XF ремни в двигателях Renault

<b>GATES REFERENCE:</b>	Various Micro-V® XF belts/Kit K015PK1750
<b>MAKE:</b>	RENAULT
<b>MODEL:</b>	Clio, Kangoo, Laguna, Logan, Megane, Modus, Scenic, Thalia
<b>ENGINE:</b>	1.4, 1.6, 1.8, 2.0 Petrol, 1.5 DCi
<b>ENGINE CODE:</b>	F4P, F4R, F5R, K4J, K4M, K7J, K7M, K9K

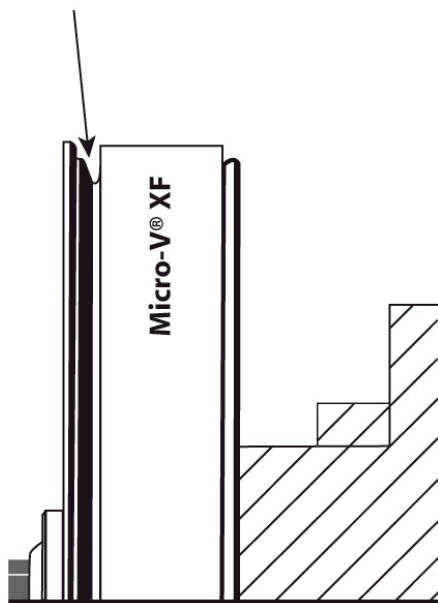
Рис. 1

Так как описанные выше пяти ручейковые 5PK ремни изначально установлены на ролик с шестью канавками, то при замене очень важно установить ремень в правильные канавки ролика.

Особенно зная о том, что в некоторых случаях при неправильной установке ручейковый ремень рвался и его части попадали в привод ГРМ и приводили к серьезным повреждениям двигателя.

- без кондиционера:
  - помпа гидроусилителя приводится ремнем: ремень должен быть на внутренней части ролика ближе к блоку двигателя (Рис. 1);
  - помпа гидроусилителя с электроприводом (не входит в систему привода): ремень должен быть на внешней части ролика дальше от блока двигателя (Рис. 2);
- с кондиционером:
  - ремень должен быть на внешней части ролика дальше от блока двигателя (Рис. 2);

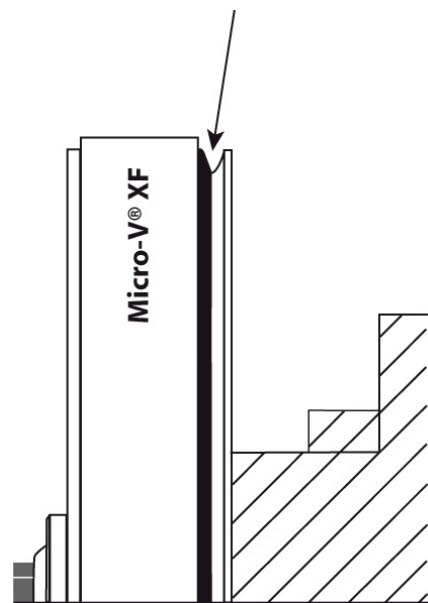
Рис. 2

- ремень должен быть на внешней части ролика дальше от блока двигателя (Рис. 2);

Принимая во внимания всю информацию указанную выше мы изменили наши рекомендации по использованию ремней с 6PK1753 на 5PK1750. Соответственно, наш комплект K036PK1753, указанный в каталоге за 2007 год, был заменен на комплект K015PK1750.
