Technical Bulletin

REF GATES :	5419XS / K15419XS

FABRICANTE:	Chevrolet / Daewoo	
MODELO:	Aranos, Assol, Aveo, Cielo, Espero, Kalos, Lacetti, Lanos, Nexia, Nubira, Rezzo, Tacuma	
MOTOR:	1.4 16V, 1.5 16V, 1.6 16V	
CODIGO MOTOR:	Varios códigos de Motor

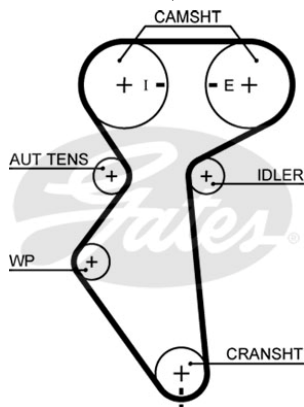
Fig. 1

El fallo en esta transmisión es causado principalmente por no rotar la bomba de agua para ajustar la tensión de la correa. Aunque esta transmisión está equipada con un tensor "automático", tiene que ser ajustado correctamente. Para ello se requiere una manipulación de la bomba de agua excéntrica, localizada justo abajo del tensor. (Figura 1)

Se recomienda encarecidamente reemplazar el tensor y la polea junto a la correa, ya que estas partes también se desgastan.

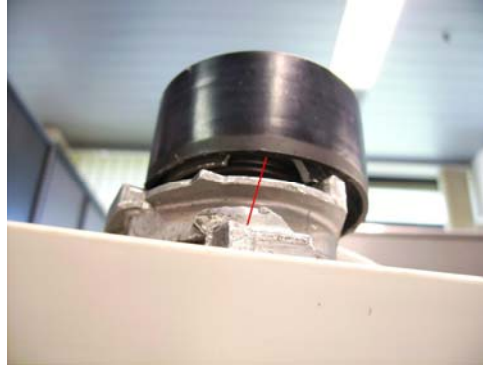
Fig. 2

cortando la correa para retirarla, el puntero del tensor golpeará el tope violentamente. Esto dañará el puntero, rompiéndolo (más adelante). Procediendo de esta manera, con la nueva correa, el puntero del tensor tiene que ser empujado hacia atrás. Cuando lo intentamos con un destornillador, el riesgo está en que el destornillador resbalará (por la alta tensión del muelle) donde de nuevo golpeará en el tope.

Esto puede romper el indicador del tensor (Fig2)

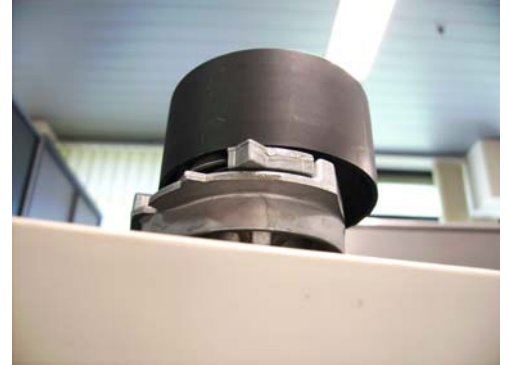
Fig. 3 muestra donde se sitúa el puntero en un tensor sin dañar (en su posición de descanso)

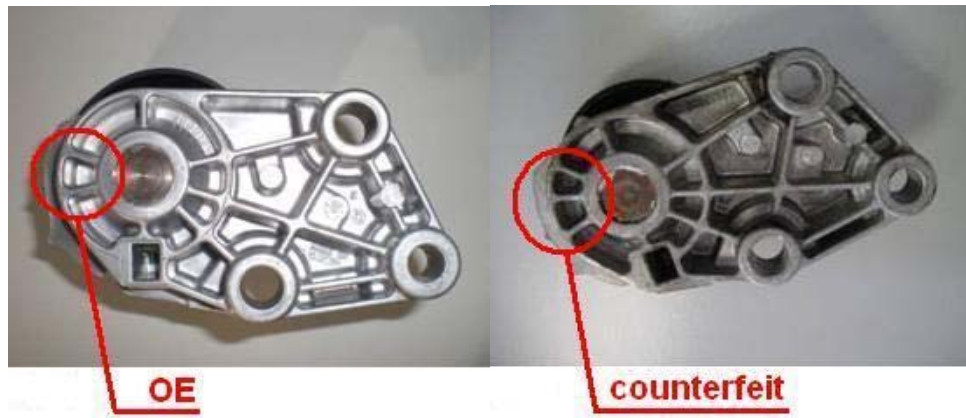
Además, uno tiene que tener cuidado con los tensores falsificados que pueden encontrarse en ciertos países / mercados (Fig. 10 y 11)

Fig. 10 Equipo Origen

Fig. 11 Falsificado
