REF GATES :	5419XS / K15419XS

FABRICANTE:	Chevrolet / Daewoo	
MODELO:	Aranos, Assol, Aveo, Cielo, Espero, Kalos, Lacetti, Lanos, Nexia, Nubira, Rezzo, Tacuma	
MOTOR:	1.4 16V, 1.5 16V, 1.6 16V	
CODIGO MOTOR:	Varios códigos de Motor

Technical Bulletin

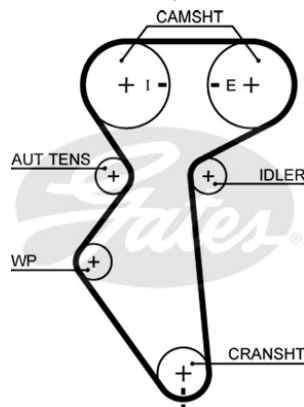
Fig. 1

El fallo en esta transmisión es causado principalmente por no rotar la bomba de agua para ajustar la tensión de la correa. Aunque esta transmisión está equipada con un tensor "automático", tiene que ser ajustado correctamente. Para ello se requiere una manipulación de la bomba de agua excéntrica, localizada justo abajo del tensor. (Figura 1)

Se recomienda encarecidamente reemplazar el tensor y la polea junto a la correa, ya que estas partes también se desgastan.
