026

Technical Bulletin

Motores SOFIM 2.4 / 2.5 / 2.8 Diesel

5039 (K01), 5113 (K01), 5334XS (K01), 5335XS (K01), 5495XS (K01)

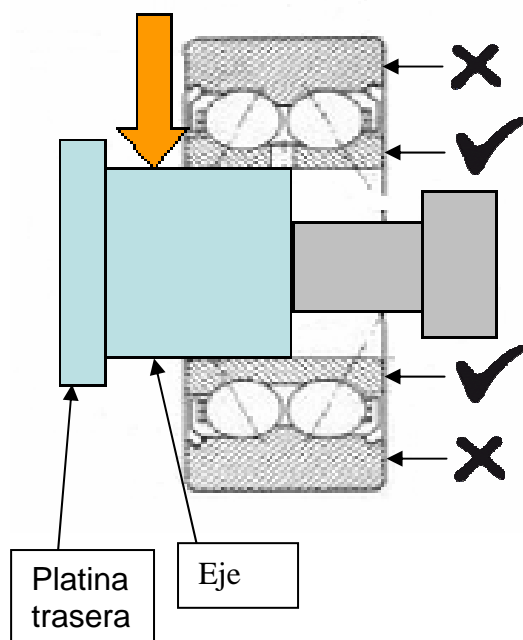
- Instalar siempre la polea empujando solo en la parte central del rodamiento (✓)

- Nunca forzar el rodamiento empujando en la parte exterior de éste. (✗). Ver Fig. 1 y 2

Esto ocasionaría desalineación del rodamiento y por último su destrucción. También la Junta se podría desmontar, permitiendo la pérdida de grasa, ensuciando el interior del rodamiento.

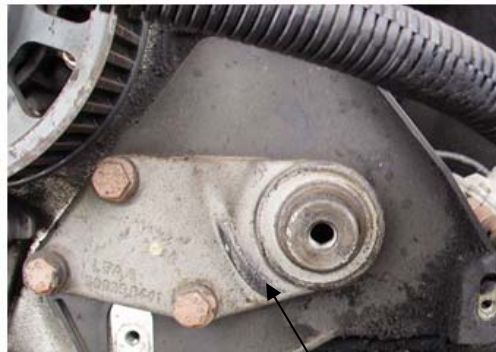
Fig. 3

Desalineación puede llevar a la correa a entrar en contacto con la platina trasera. Se apreciarán marcas del contacto. (Fig. 3).

Marcas de caucho

- Comprobar siempre el juego entre eje y la polea. Si hay excesivo juego, reemplazar el eje o la platina trasera.
- Aplicar siempre el par de apriete recomendado por EO; este punto es muy importante ya que determina la precarga del rodamiento.
- Usar siempre pegamiento para evitar que el tornillo /tuerca se afloje con la expansión contracción térmica de las diferentes partes metálicas. (si el tornillo / tuerca se afloja, el rodamiento se desmontará.) (Ver Fig. 6).

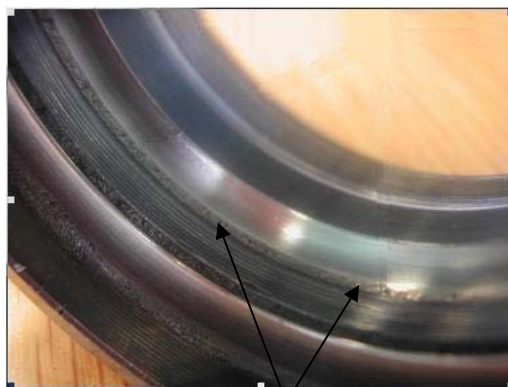
Fig.4

Figura 4: Bolas del rodamiento salen fuera de su trazado debido a desalineación e incorrecto apriete.

Roces de las bolas

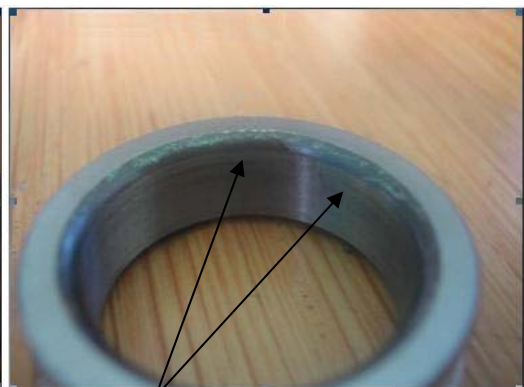
Fig.5

Figura 5: Rotación anormal de las anillas interiores por un apriete incorrecto.

Roces anormales de rotación

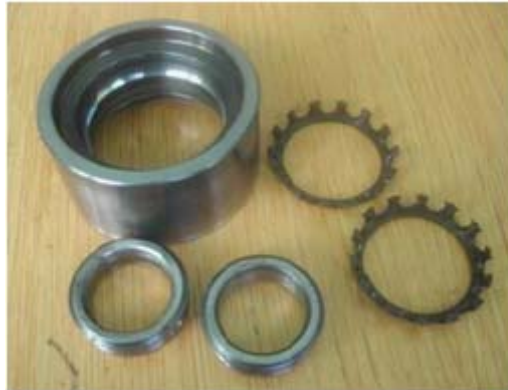
Fig. 6

Figura 6: Demasiado bajo par de apriete llevará a que el rodamiento se desmonte.

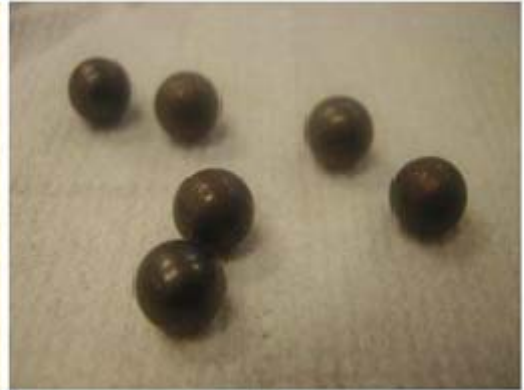
Fig. 7

Figura 7: Deformación de las bolas provoca excesiva temperatura, causado por un par de apriete demasiado alto.

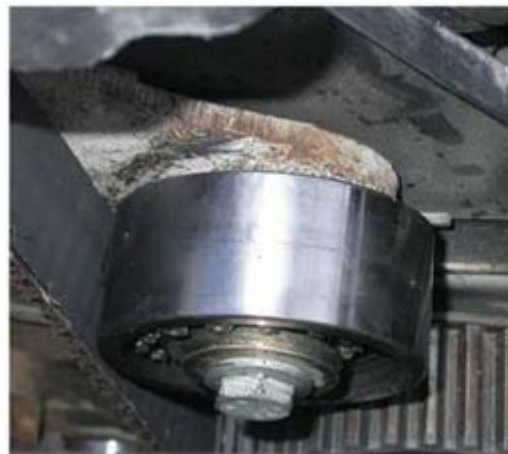
Fig. 8

Figura 8: El retén se sale y la estructura de bolas destruida.

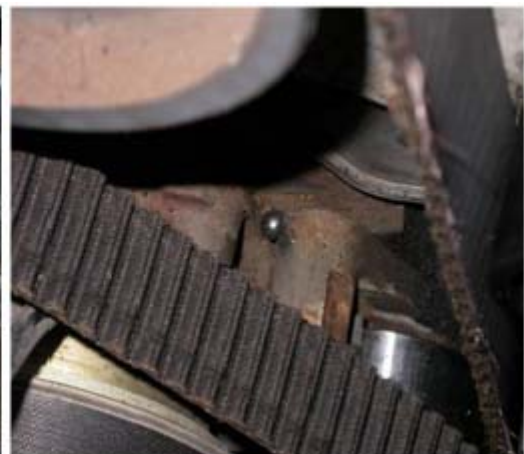
Fig. 9

Figura 9: A menudo se pueden encontrar bolas dispersas en la parte inferior del compartimento del motor. Retirar todos los restos de la transmisión.
