# 033

30/12/2009

Technical Bulletin

## Motores gasolina Renault 1.4/1.6 16V

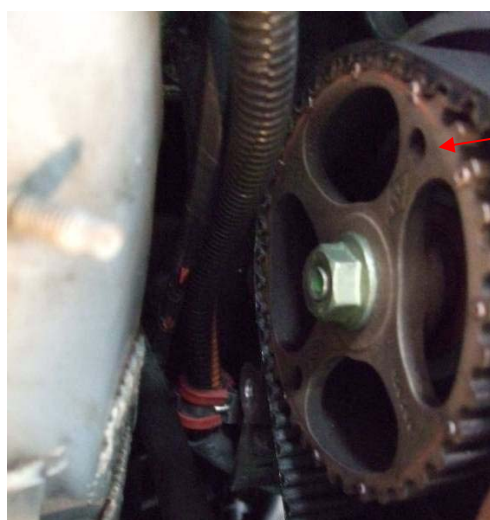
Fig. 1

A menudo los rodamientos de la bomba de agua tienen excesivo juego, causando que la correa se salga hacia afuera y fuerce los rebordes de la polea del árbol de levas y entran en el sistema de transmisión, causando finalmente el fallo de la correa. (Fig.1). El diseño de esta polea a cambiado en motores posteriores, (pero la referencia se ha mantenido la misma), evitando este tipo de fallo.

Rebordes separados

Recomendamos que la bomba de agua sea inspeccionada y si es necesario reemplazarla usando el kit con bomba de agua KP15501XS, si es pertinente.

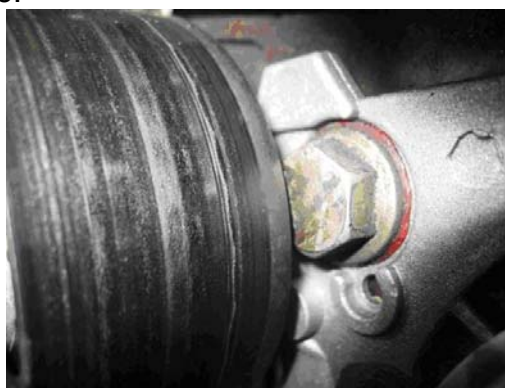
Cuando cambie la bomba de agua, asegurarse de usar los tornillos / arandelas correctos y usando el par de apriete adecuado Fig. 2 muestra que el espacio entre el tornillo de la bomba de agua y la polea del tensor es demasiado pequeño.

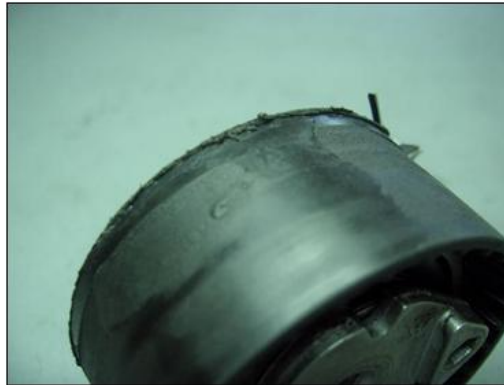
Fig. 3

Piezas incorrectas o tornillos aflojándose pueden hacer que contacten con la polea del tensor (Fig. 3)

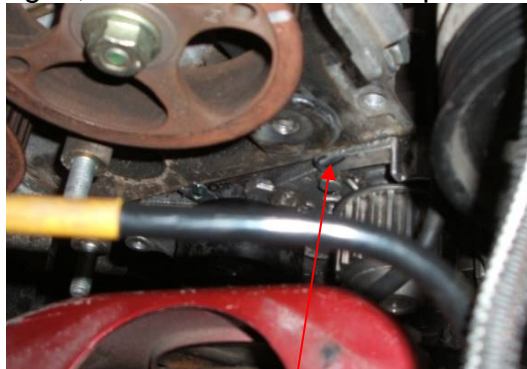
Fig. 4

Cuando reemplace la polea, asegurarse que la arandela espaciadora (ubicada entre la polea vieja y el bloque motor) es colocada entre la nueva polea y el bloque motor. Si no es así, entonces la polea tocará la bomba de agua, causando el fallo de la polea / correa (Fig. 4 and 5).

Marca de goma

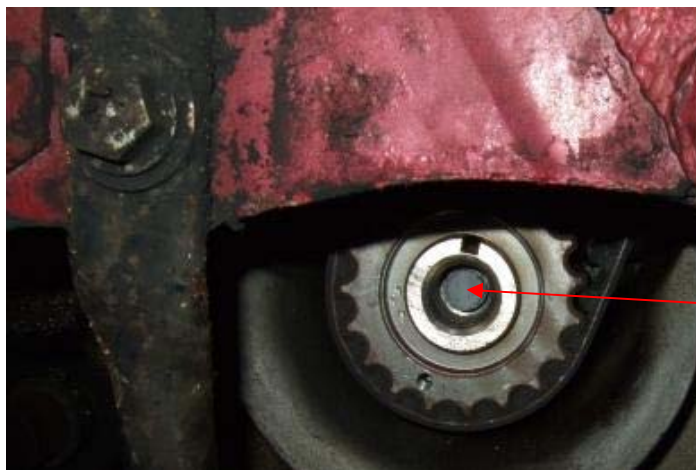
Fig. 6

El tornillo del cigüeñal (Ref. EO 8200557644 y suministrada en los kits) es un tornillo elástico y debe ser reemplazado. El par de apriete correcto en este tornillo es muy importante. El Apriete varía con el modelo, y código de motor, por ello rogamos consulte la información del fabricante del vehículo. Aplicar un incorrecto par de apriete puede llevar a que el tornillo se parta. (Fig. 6)

Tornillo partido

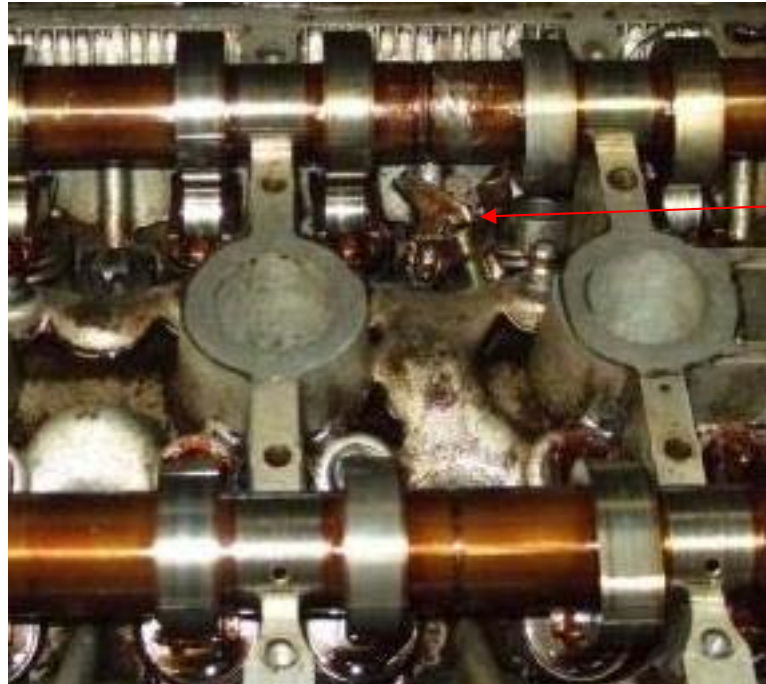
Fig. 7

En la reparación de un motor después de un contacto entre pistones y válvulas, una inspección minuciosa de los balancines es esencial. Es posible que los daños en los balancines sean irreparables. En ese caso los balancines deben de ser sustituidos. Si no lo hacemos éstos podrán agarrotarse. (Fig. 7)

Balancín roto
