039

20/12/2010

Technical Bulletin

Polea Damper de Cigüeñal

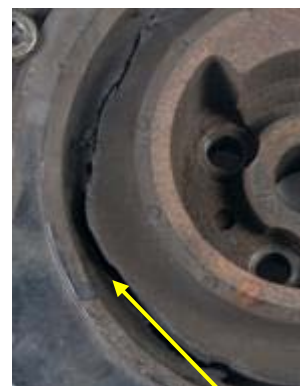
Fig. 2

Caucho agrietado

Este caucho actúa como un elemento amortiguador. Por ser de éste material y por su función (aislar vibraciones), se desgasta y necesita ser reemplazado cada cierto intervalo (Fig. 2).

Los siguientes síntomas indican que la polea de cigüeñal debe de reemplazarse:

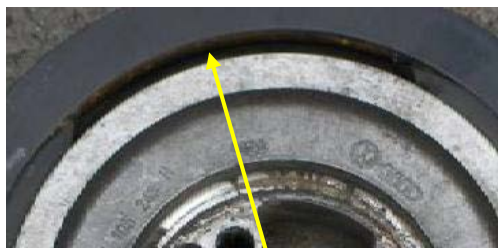
Fig. 5

Pérdida de caucho

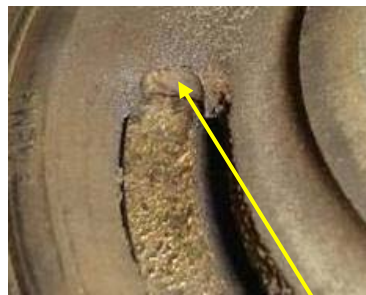
Fig. 6

Marcas en la ranura

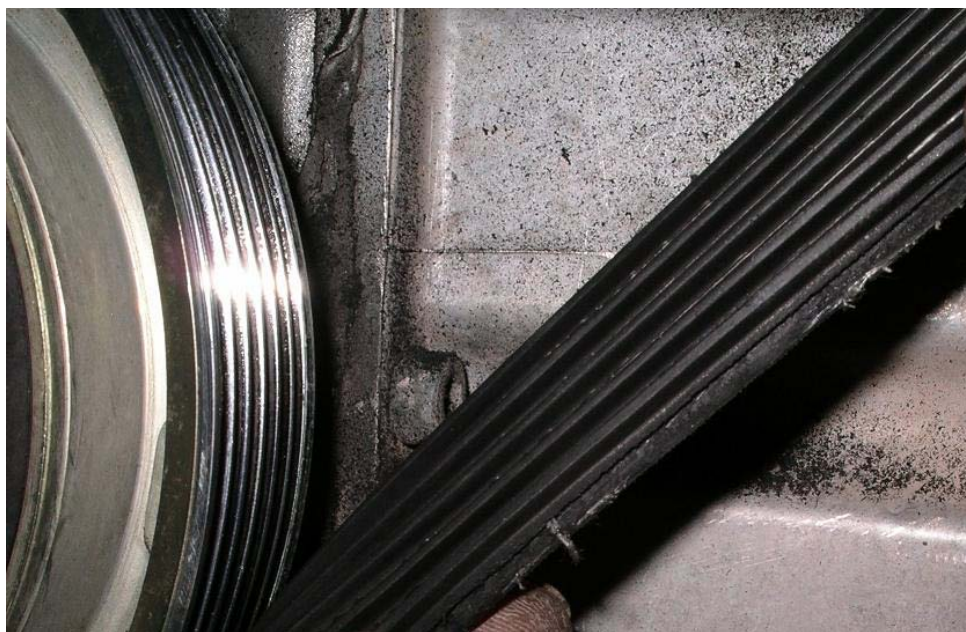
Fig. 7

- 1) Grietas en el caucho (Fig. 2)
- 2) Pérdida parcial del caucho (Fig. 5).
- 3) Claras marcas de contacto en el metal de las ranuras (Fig. 6)
- 4) Algunas Poleas mostrarán partículas de óxido en el exterior como una advertencia prematura
- 5) Una correa Micro-V[®] podría salirse parcialmente de la polea (Fig.7) por una polea damper desgastada
- 6) Pinte una línea sobre la polea (desde el exterior al centro), encienda el motor durante unos minutos (mientras aceleramos varias veces), pare el motor y compruebe si sigue alineado. Si no lo está la polea damper (TVD) ¡debe de reemplazarse!

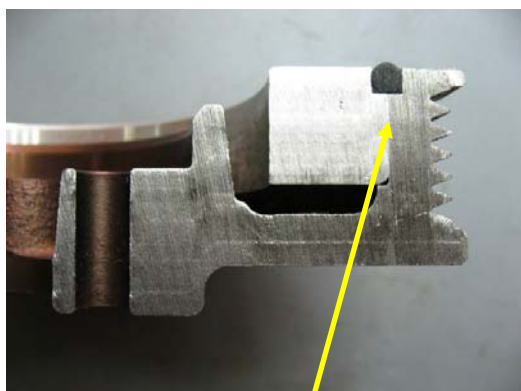
- 1) El ralentí y la conducción deportiva es la peor situación para las poleas TVD y otros componentes de la transmisión.
- 2) ¡¡¡Con algunas poleas TVD no se puede arrancar el motor, si la correa aún no ha sido instalada!!!
- 3) **¡Ojo con las poleas falsas (Fig.8)!** Estas poleas más económicas NO tienen esa función amortiguadora; solo tiene una junta tórica en la parte exterior.

Fig. 8 FALSA: No hay goma en su interior, sólo una inútil junta en la parte exterior

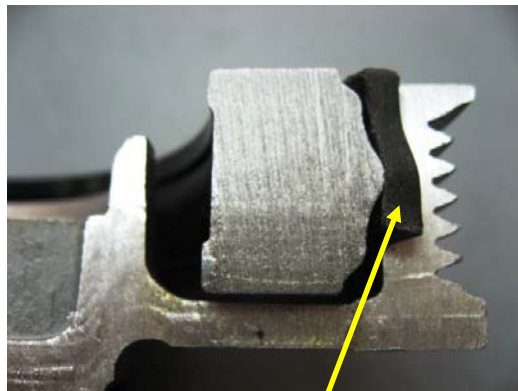
Polea correcta: Goma como elemento amortiguador
