# 041

Technical Bulletin

## Tensor de Accesorios DriveAlign® T38192

**T38192/K046PK1660**  
AUDI, SEAT, SKODA, VOLKSWAGEN  
A3, Cordoba, Leon, Toledo, Octavia, Bora,  
Caddy, Golf, New Beetle, Polo  
MOTOR:  
COD. MOTOR:

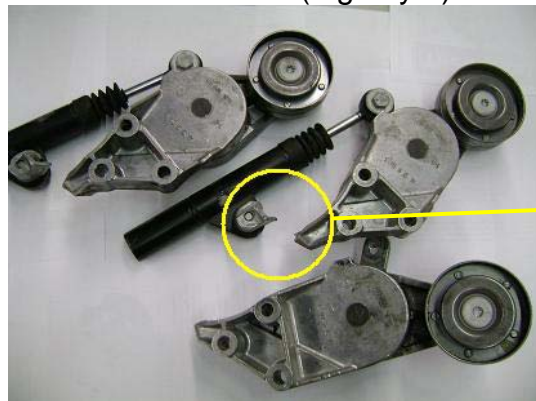
Fig 1

Se han realizado visitas a talleres para investigar diferentes fallos de este tensor donde había un fallo prematuro del tensor. Durante estas inspecciones, fue probado una mal función de la polea de alternador OAP. La correa vibraba anormalmente por no trabajar correctamente la polea OAP, causando que el soporte del tensor sufriera fatiga del material; llevando a su rotura (Fig. 1 y 2).

El soporte siempre se parte en el mismo punto (justo arriba de la conexión del soporte con el amortiguador hidráulico).

El soporte del Tensor se parte como resultado de estas vibraciones, no es la causante, sino el efecto!

Estas son las causas raíz del fallo:

- Polea de Alternador desgastada
- Polea sólida instalada en vez de la polea OAP

La polea de alternador OAP es una pieza de desgaste, por lo que debe de comprobarse regularmente que funcione correctamente.

Reemplace la polea de alternador por la referencia prescrita por Gates. Siga las instrucciones del procedimiento de instalación de EO.

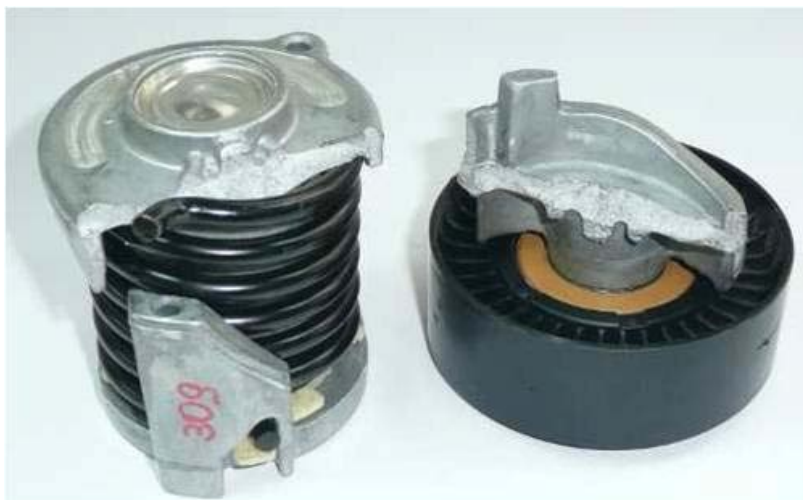
Fig. 3

También en otros casos una polea OAP desgastada/bloqueada ha causado el fallo del tensor (Fig. 3).

**Conclusión:** las transmisiones modernas son sistemas técnicos donde todos sus componentes son dependientes de otros. La rotura del tensor T38192 es resultado de otro fallo o mal función.
