042

Technical Bulletin

Montaje correa VAG 2.5 V6 TDI

2.5 V6 TDI

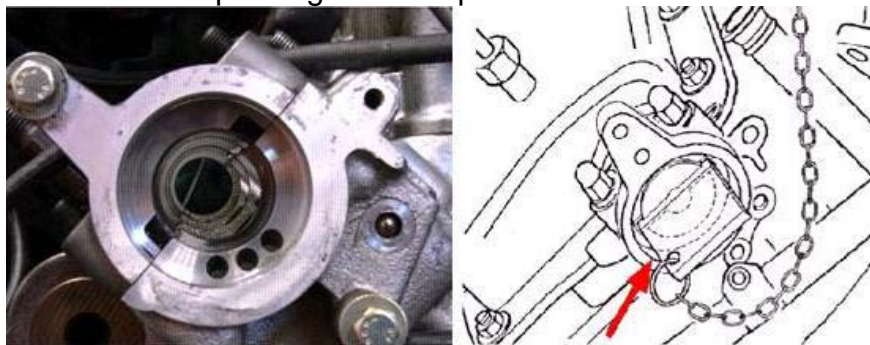
Fig. 5

NOTA: Esta herramienta **no se puede** utilizar para mantener las levas en posición mientras se aflojan los tornillos de la polea. Tan sólo sirven para aguantar la posición de sincronización!

- 2) Retirar la tapa del PMS del bloque motor y poner el pin de bloqueo del cigüeñal (GAT4401); que se utiliza para bloquear el cigüeñal en la posición del PMS. El pin de bloqueo tiene que atornillarse en la rosca del cárter. (Fig.4).
- 3) Retirando la tapa del árbol de levas (tapón) y la bomba de vacío de atrás de la culata, se podrán instalar la herramienta de árbol de levas (GAT4451) en las ranuras al final de cada árbol de levas (Fig. 5). Dicha herramienta tiene cadenas para ponerlas en una parte adecuada del motor y evitar se caigan.

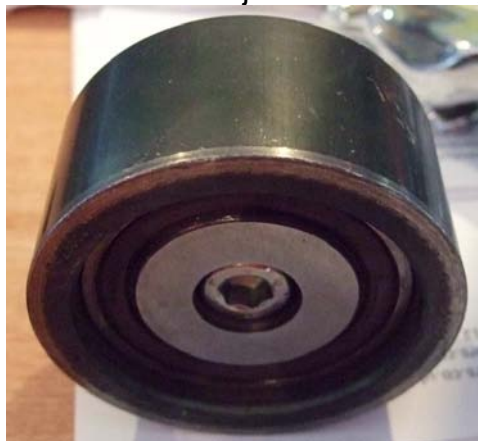
Fig. 6

- 11) Instalar la nueva polea. **¡¡¡ATENCIÓN!!!** La polea ahora tiene un agujero encastrado (Fig 6), necesita un tornillo más corto (suministrado en el kit). No usar el tornillo adecuado puede llevar a no tener la sujeción adecuada, y partirse el tornillo (Fig. 7)

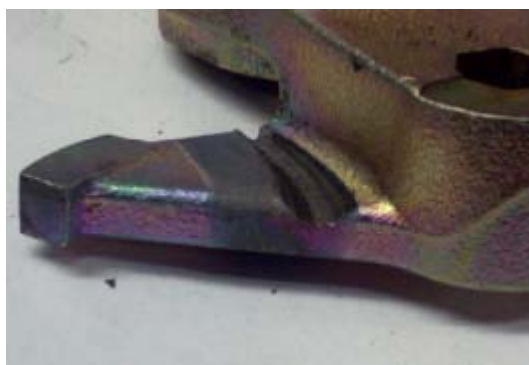
Fig 10

¡¡¡No olvidar la arandela (1) detrás del brazo y la de la polea tensora!!
Cualquier contacto incorrecto del brazo con el pin del tensor, o la falta de arandela, causará serios desperfectos en el sistema; con fallo incluido de la correa (Fig.10).

17) Girar la polea tensora sentido anti-horario usando una llave dinamométrica en el agujero de llave Allen, y aplicando una carga de **15Nm** (CRITICO). Porque la presión del aceite en el elemento hidráulico, hará que se aleje la polea tensora del brazo (evitando contacto posterior (Fig. 10)) y tensionar la correa.
