SP 7

11/05/07

Technical Bulletin

DESALINEACION

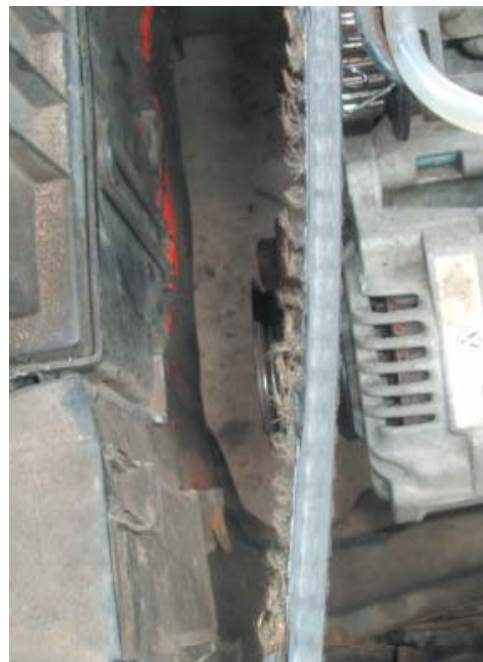
Con la tapa de distribución retirada, se pueden apreciar todos los signos usuales de desalineamiento. Aparte de la evidencia audible – ruido que llamó la atención del usuario – había signos evidentes. (Ver foto A)

Las características comunes asociadas con el desalineamiento son:

- Lateral de la correa desgastado.
- Reducción de anchura
- Residuos de fibras en el sistema de transmisión.

La presencia de éstas confirmaban un caso claro de desalineamiento Pero ¿qué lo provocaba?

En la versión diesel del VW Passat, el fabricante ha instalado un soporte curvado en el lado del bloque motor. Ha sido adaptado a la bomba de inyección para mantenerla con seguridad en su sitio.

Cualquier distorsión del soporte afectará a la orientación de la bomba de inyección. Si éste se dobla por algún motivo, como fue probado en el presente caso, la Correa de Distribución estará comprometida desde el inicio. Esta distorsión del soporte puede ser causado por diferentes factores durante la vida útil del vehículo. Sea cual sea la causa específica, el resultado era que la correa empezó a trabajar con desalineación.

Cambiar sólo la correa no solucionará el problema. El soporte tiene que ser sustituido para prevenir que provoque de nuevo desalineación en el sistema.
