SP8

Technical Bulletin

OPEL Astra 1.7DTi

OPEL
Astra
1.7 TDi
> 1999

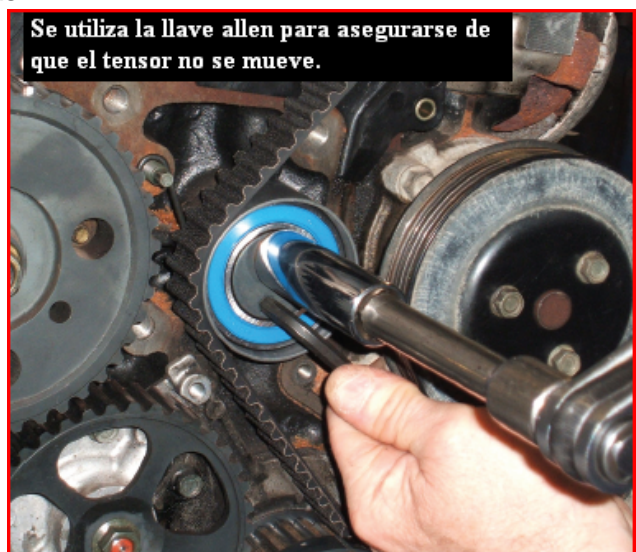
Es sabido que el fabricante del Astra 1.7 Dti había sometido modificaciones al tensor. En los primeros modelos, el tensor con un muelle plano incorporado fue reemplazado por un tensor con un muelle redondo. La diferencia entre los tensores es fácilmente reconocido por el mecánico.

Se utiliza la llave allen para asegurarse de que el tensor no se mueve.

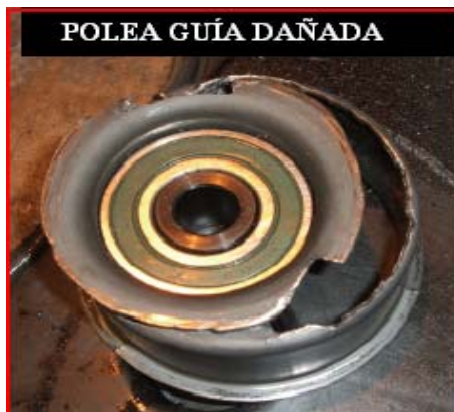
Durante la instalación, el ajustador del muelle, donde se introduce la llave allen, debe sostenerse en la posición correcta con dicha llave. El muelle debe acoger la tensión gradualmente. Cualquier presión adicional en la llave allen durante el tensionado, por ligera que sea, puede incrementar notablemente la tensión.

Los resultados de medición obtenidos fueron que se multiplicaban por cuatro las recomendaciones del fabricante.

Nota: Instalar la correa de distribución SIEMPRE con el motor a temperatura ambiente. Un motor sin enfriar completamente afectará drásticamente a la tensión de instalación.
