SP9

Technical Bulletin

SISTEMA DE ACCESORIOS

¡¡ Ruido !!

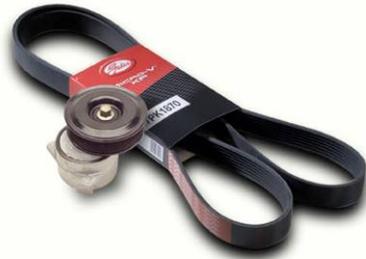
La herramienta de alineación Laser es la manera más rápida de identificar los más comunes casos de desalineación – muy crítica actualmente en las transmisiones de accesorios.

Sin embargo, aparte de tener la posibilidad de reajustar la correa “usada” en esta ocasión, al final la correa fue reemplazada. La nueva correa fue colocada, la alineación comprobada y la correcta tensión aplicada para este Opel Omega, usando el tensiómetro STT-1. Siendo el fin del problema de ruido en esta transmisión.
