027

Technical Bulletin

Motor FORD 1.8 Diesel

REF. GATES :	5541XS/K015541XS
FABRICANTE :	FORD / MAZDA
MODELO :	C-Max, Courier, Fiesta, Focus, Galaxy, Mondeo, S-Max, Tourneo Connect, Transit Connect
MOTOR :	121
COD. MOTOR:	1.8 Diesel (todos los 8V) Varios

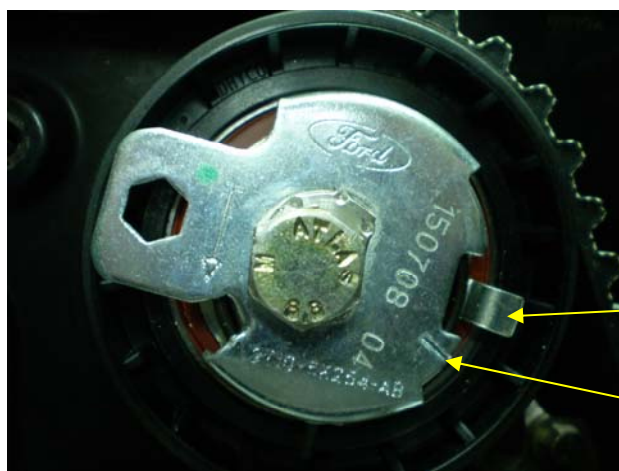
Fig. 1

Indicador en medio del hueco. ✓

Marca en el tensor

- 1) El motor debe estar frío: la temperatura del motor influye significativamente en los parámetros de instalación
- 2) El motor debe estar en el PMS. Todas las herramientas específicas de calado de este motor están en el kit de herramientas GAT4830
- 3) El cigüeñal tiene que bloquearse (cuando está equipado con Aire Acondicionado, el debe desmontarse el eje del alternador, aflojar los 6 tornillos).
- 4) El árbol de levas tiene que bloquearse (en la parte trasera de éste)
- 5) Aflojar los tornillos de la polea del árbol de levas. Asegurarse de que la polea pueda girar libremente, utilizando el extractor de polea del kit de herramientas GAT4830 (si no se hace así, la correa no se tensionará correctamente en el tramal superior)
- 6) El tensor debe girarse en sentido anti-horario, hasta que el indicador esté en el medio del hueco (No alineado con la marca en el tensor) (Fig. 1)

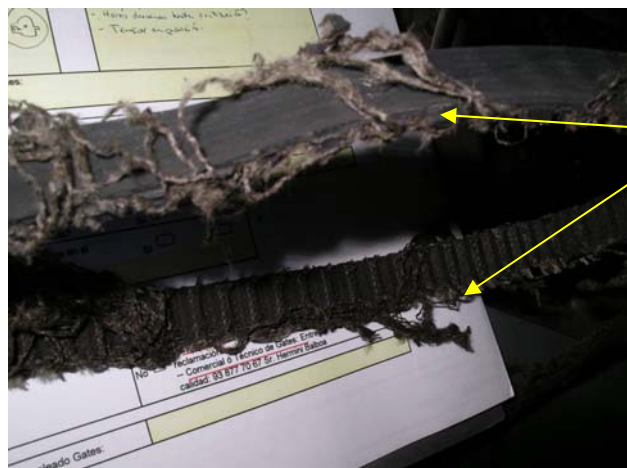
Ignorar todo lo arriba indicado conllevará a una tensión errónea, con posible desalineación de la correa como resultado. La correa subirá por el flanco de la polea del árbol de levas, rozando con la tapa de distribución (Fig. 2 and 3)

Fig. 2
Típico patrón de desgaste por el lado de la correa

- 7) Apretar el tornillo del tensor (50 Nm) **mientras mantiene el tensor en posición**
- 8) Apretar el tornillo del árbol de levas (50 Nm) **mientras se aguanta la polea en posición**. Use la herramienta de sujeción de polea GAT4844.
- 9) Retirar las herramientas de bloqueo del árbol de levas y del cigüeñal
- 10) Girar la distribución a mano unas 6 revoluciones
- 11) Re-insertar el pin del cigüeñal, rotar el motor hasta el PMS
- 12) Comprobar la posición del indicador del tensor, si no está en el medio del hueco, comenzar de nuevo el procedimiento de tensionado
- 13) Insertar la herramienta de bloqueo del árbol de levas (en la parte trasera de éste). Si no es posible, comenzar de nuevo el procedimiento de tensionado

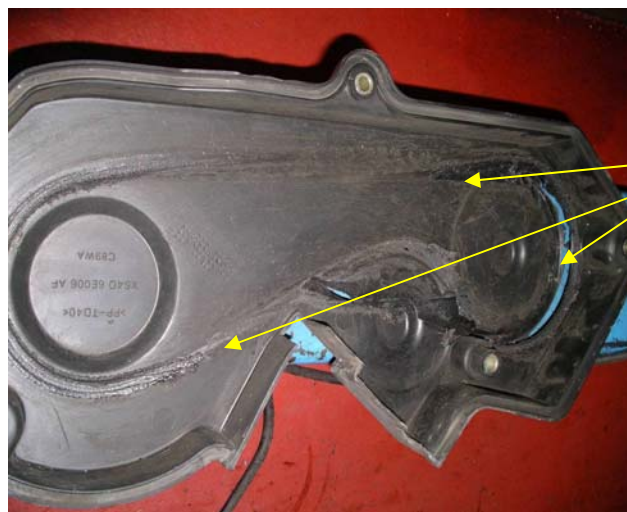
Fig. 3
Serias señales de abrasión en el interior de la tapa debido al contacto lateral de la correa

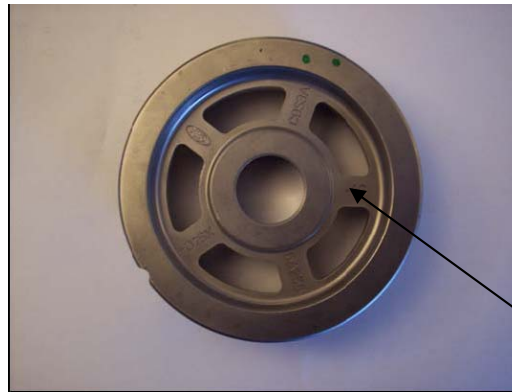
Fig. 4

Comprobar que la referencia de polea del árbol de levas acaba con las letras **AC** (Fig. 4).

Si ésta polea acaba con la referencia **AB**, instalar una nueva polea con ref. EO ref. XS4Q6A256**AC**.

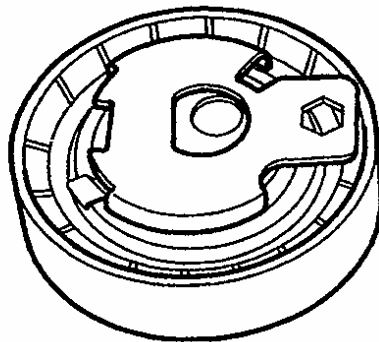
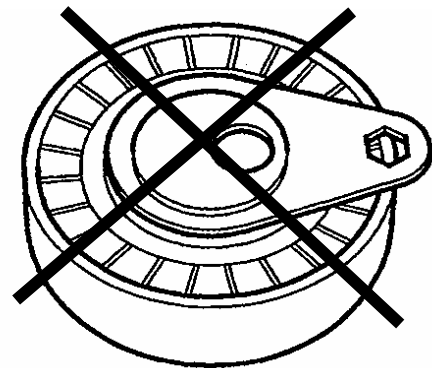
Nuevo tensor automatico

Antiguo tensor manual

Fig. 5 muestra el inicial tensor manual a la derecha y el actual tensor automático a la izquierda.

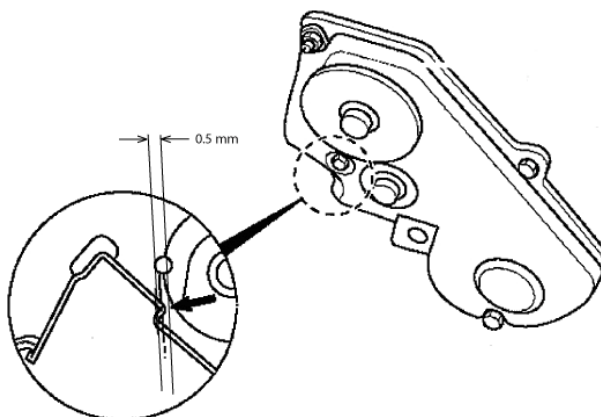
Fig. 6

Cuando el tensor manual es reemplazado por el tensor automático, la cubierta de distribución debe ser ligeramente modificada.

Limar el interior de la esquina (0.5 mm) como se muestra en la Fig. 6.

No dañe la tapa de distribución por limar demasiado la esquina!
