Technical Bulletin

Ajustes de Tensión del Mitsubishi/Volvo 1.8 16V gasolina

5514XS/K015514XS
MITSUBISHI / VOLVO
Carisma, Pajero IQ, Pajero Pinin, Shogun Pinin,
Space Star, S40, V40

1.8 DOHC
4G93, B4184SJ, B4184SM

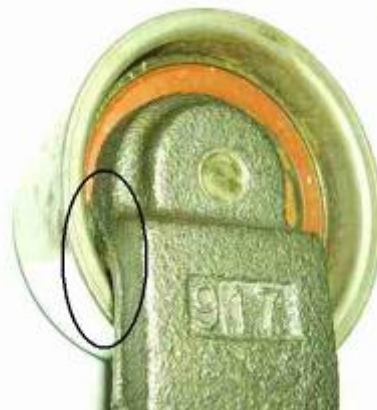
Fig. 2

2) Girando el tensor hacia el lado incorrecto-sentido horario. Conduce a una tensión incorrecta y muy a menudo a un daño del tensor. El soporte del tensor toca la polea, evitando que ésta pueda girar libremente (Fig. 2)

Si la polea del tensor es girada correctamente – sentido antihorario – ésta no será capaz de tocar con el soporte. (Fig. 7)

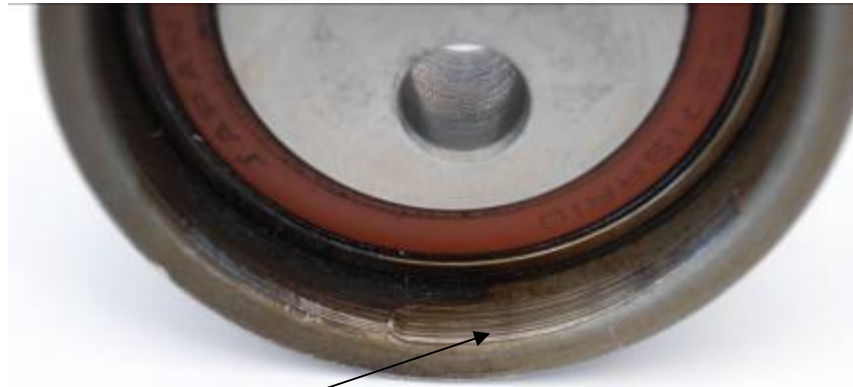
Fig. 3

Dicha evidencia se puede encontrar en la parte trasera interior de la polea tensora. (Fig. 3)

Roce

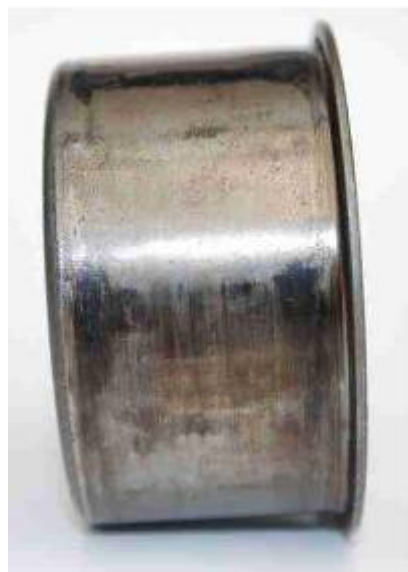
Fig. 5

Esta excesiva temperatura es transmitida al tensor y otras poleas, dejando una marca azul en las poleas (Fig. 5), y posiblemente restos de goma derretida (Fig. 6).

En general es altamente recomendado sustituir el tensor y poleas juntas junto a la correa, ya que estas partes obviamente tienen también un desgaste.

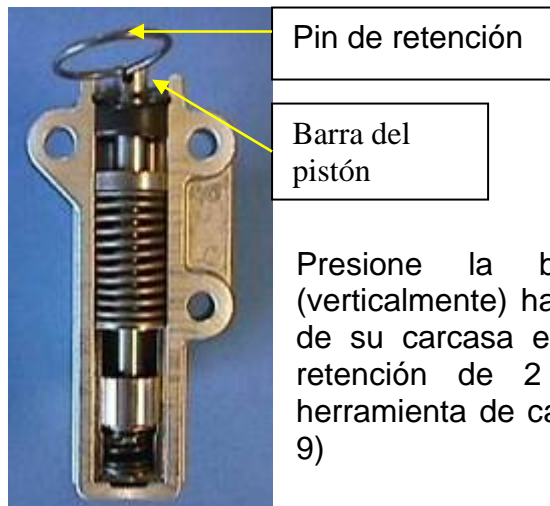
Fig. 9

El barra del pistón del tensor hidráulico ha salido del cuerpo entre 10.5 a 11.5 mm. Si no es así, o si hay pérdidas de aceite en éste, reemplazarlo.

Aplicar una presión de 10 a 20 Kg en esta barra; el movimiento de esta barra debería ser máximo de 1mm. Si es más reemplázelo.

Presione la barra lentamente hacia abajo (verticalmente) hasta que el agujero de la barra y el de su carcasa estén alineados. Insterten el pin de retención de 2 mm (puede encontrarse en la herramienta de calado GAT4657 o GAT91010). (Fig. 9)
