Technical Bulletin

VAG 1.9, 2.0 TDI – Sistema de Accesorios.

REFERENCIA GATES :	T38306/5PK1435
FABRICANTE :	Audi, Skoda, Volkswagen
MODELO :	A4, A6, Bora, Golf, Passat, Superb
MOTOR :	1.9 TDI, 2.0 TDI
CODIGO MOTOR :	AJM, ATJ, AVB, AVF, AUY, AWX, BGW, BHW, BPZ, BSS, BSV

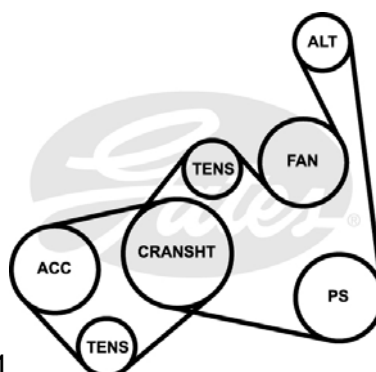
Fig. 1

El diagrama de esta transmisión es como se muestra en la Fig. 1. Como este es una exigente transmisión la polea del alternador es de rueda libre (o embrague), y en el cigüeñal está equipado con la Polea Damper antivibraciones (TVD)

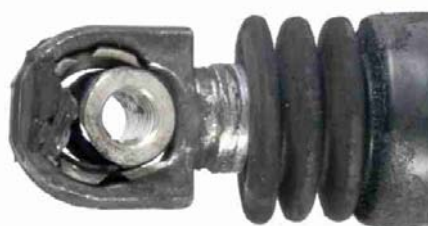
Fig. 2

La Polea de Rueda Libre de Alternador que no esté trabajando adecuadamente creará aún más a vibraciones de la correa y ruido. Pudiendo acarrear un excesivo desgaste del agujero del tornillo superior al actuador hidráulico. (Fig. 2)

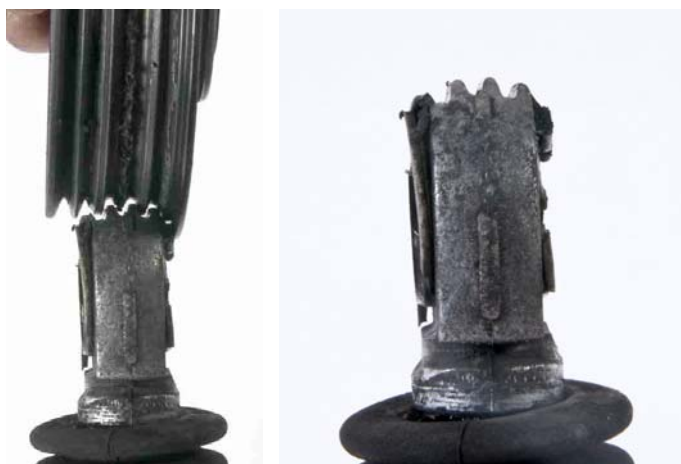
Fig. 3

Este juego puede aumentar, provocando que el cuerpo del tensor toque la polea tensora, causando mucho ruido. En el extremo del cuerpo del tensor se provocan surcos ya que la polea las está “amolando” (Fig. 3)

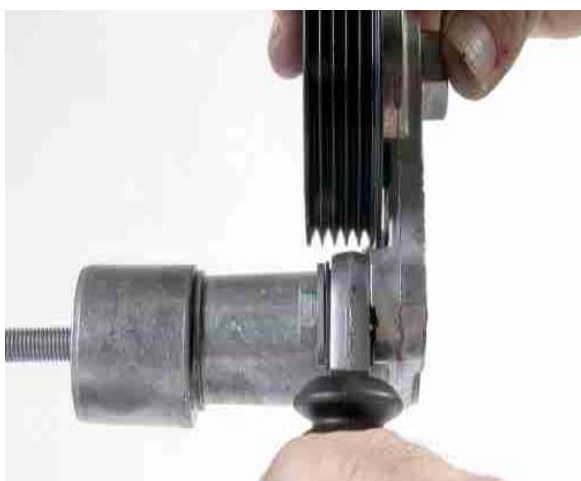
Fig. 4

En condiciones óptimas, el espacio entre la polea y el tensor es de 5 mm. (Fig. 4)

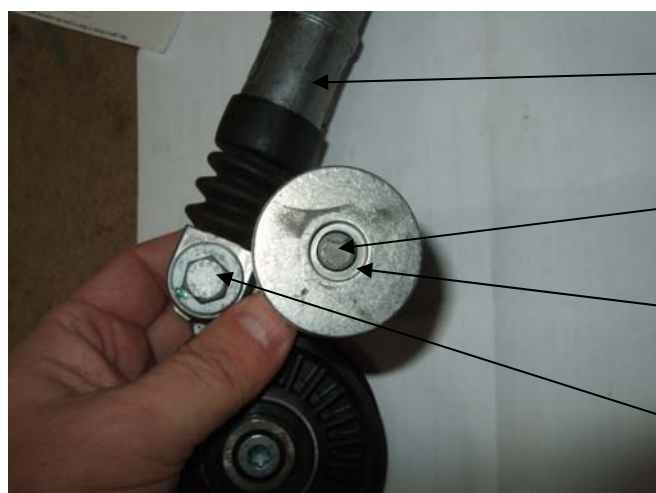
Fig. 5

También el par de apriete de los tornillos es crítico. Aplicar un par de apriete incorrecto normalmente causará que el tornillo central se parta.

Actuador
Hidráulico

Tornillo
partido

Alojamiento para la
junta de goma

Posible excesivo
desgaste del agujero
de fijación

Los tornillos deben de ser apretados a 25Nm.

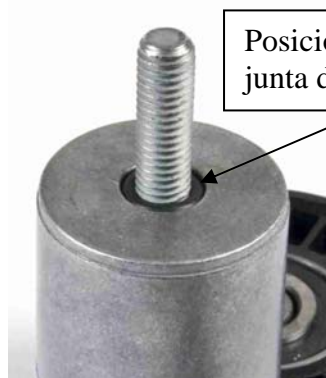
Fig. 6

Posición correcta
junta de goma

Para no influenciar el apriete del tornillo central, asegurese de que la junta de goma está correctamente ubicada en su alojamiento. (Fig. 6)

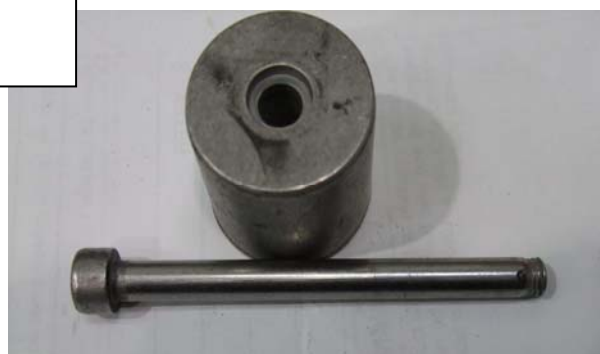
Fig. 7

Si montamos los tornillos con un apriete excesivo se deformará el casquillo, impidiendo al actuador hidráulico girar sobre el tornillo montado. Todas las fuerzas serán transmitidas al tornillo central, que finalmente se partirá. Un bajo par de apriete del tornillo central conllevará cargas/vibraciones siendo absorbidas por el tornillo del eje, rompiéndose también el tornillo.(Fig. 7).

Asegurarse también que el agujero del soporte del alternador está sin óxido, sucio y grasa, ya que también influenciaría el par de apriete.
