041

Technical Bulletin

Tensor de Accesorios DriveAlign® T38192

T38192/K046PK1660
AUDI, SEAT, SKODA, VOLKSWAGEN
A3, Cordoba, Leon, Toledo, Octavia, Bora,
Caddy, Golf, New Beetle, Polo
MOTOR:
COD. MOTOR:

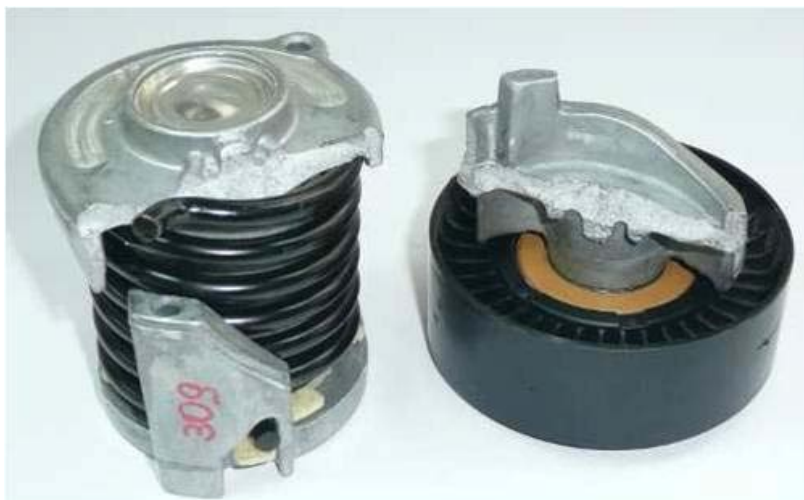
Fig. 3

También en otros casos una polea OAP desgastada/bloqueada ha causado el fallo del tensor (Fig. 3).

Conclusión: las transmisiones modernas son sistemas técnicos donde todos sus componentes son dependientes de otros. La rotura del tensor T38192 es resultado de otro fallo o mal función.

La polea de alternador OAP es una pieza de desgaste, por lo que debe de comprobarse regularmente que funcione correctamente.

Reemplace la polea de alternador por la referencia prescrita por Gates. Siga las instrucciones del procedimiento de instalación de EO.
