Technical Bulletin

## Montaje correa VAG 2.5 V6 TDI

AUDI / SKODA / VOLKSWAGEN

2.5 V6 TDI

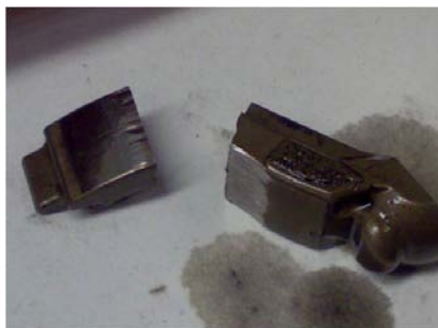
Fig. 1

- 1) Desgaste del árbol de levas en motores más antiguos (hasta el 2003): hay potenciales problemas con la lubricación insuficiente del árbol de levas. Conllevará a pérdida de potencia, combustión deficiente (humos de escape), posible rotura de los brazos de balancines (habitualmente) (Fig. 1); desgaste del árbol de levas (Fig. 2) y bloqueo, y rotura de la correa. Modelos más modernos están equipados con unos balancines "rodillo" que no tienen este tipo de problemas.
- 2) Aunque la Correa de Distribución está tensionada con un tensor hidráulico, muchos errores se hacen durante su instalación, llevando a un fallo prematuro de la correa.
- 3) En algunos casos un irregular funcionamiento de la bomba de vacío (puntos duros) pondrá un desgaste extra en la correa, pudiendo también ocasionar un fallo prematuro de ésta.

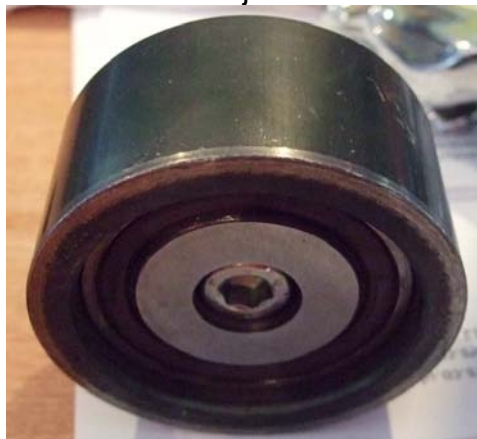
Fig. 6

- 11) Instalar la nueva polea. **¡¡¡ATENCIÓN!!!** La polea ahora tiene un agujero encastrado (Fig 6), necesita un tornillo más corto (suministrado en el kit). No usar el tornillo adecuado puede llevar a no tener la sujeción adecuada, y partirse el tornillo (Fig. 7)

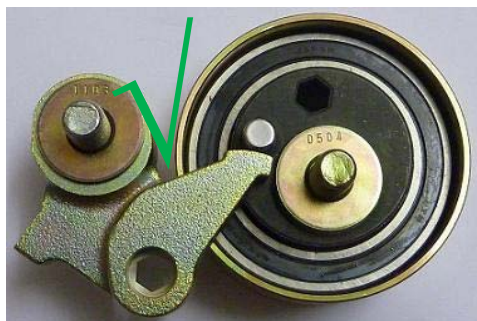
Fig. 8

Fig 8 muestra el único posible contacto **correcto** brazo/pin.

Correcto

Se requiere prestar especial atención en cuanto a la posición del brazo y el pin de detrás de la polea tensora:

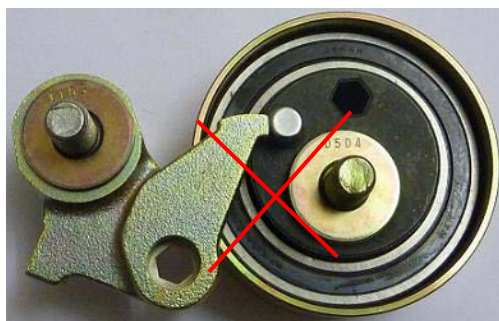
Fig. 9

Incorrecto

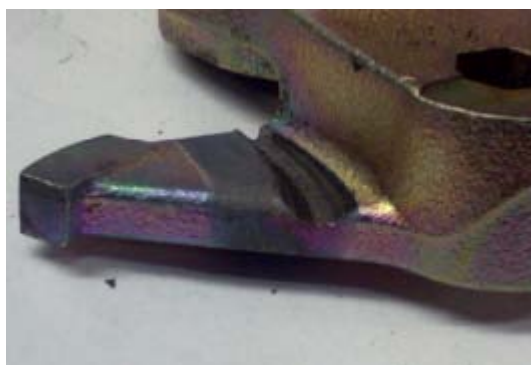
Fig 10

¡¡¡No olvidar la arandela (1) detrás del brazo y la de la polea tensora!!  
Cualquier contacto incorrecto del brazo con el pin del tensor, o la falta de arandela, causará serios desperfectos en el sistema; con fallo incluido de la correa (Fig.10).

17) Girar la polea tensora sentido anti-horario usando una llave dinamométrica en el agujero de llave Allen, y aplicando una carga de **15Nm** (CRITICO). Porque la presión del aceite en el elemento hidráulico, hará que se aleje la polea tensora del brazo (evitando contacto posterior (Fig. 10)) y tensionar la correa.

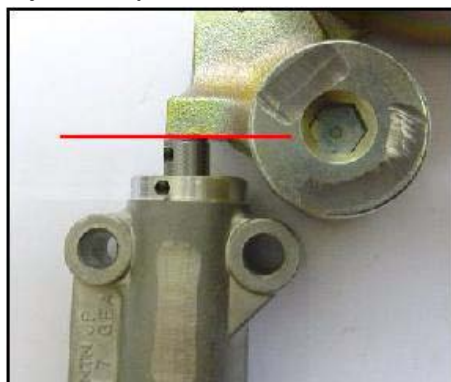
Comprobar ahora la posición del pistón hidráulico: Fig 13 muestra la **correcta** posición de dicho pistón, la Fig. 14 la posición incorrecta.
