Technical Bulletin

Montaż napinacza/ zestawu w silnikach diesel PSA

NUMER REF. GATES: T41139, T41140 i zestawy K015523XS, KP15523XS, K015524XS, K025524XS, KP15524XS, KP25524XS, K015558XS, KP15558XS, K015588XS, KP15588XS, K015590XS.

SILNIK: 1.9 D, 2.0 D, 2.2 D

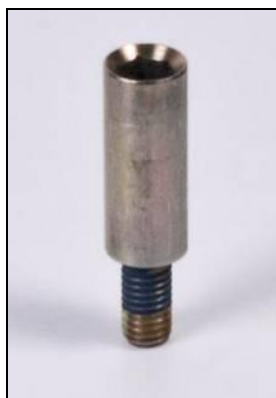
Zdj. 1

Stwierdzono, iż w wielu przypadkach koło pasowe napinacza było niewłaściwie osadzone na kołku montażowym (Zdj. 1).

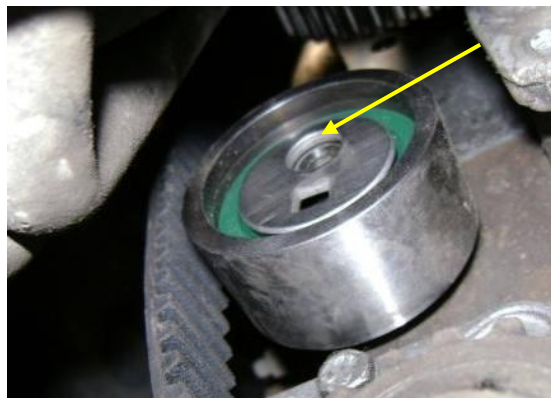
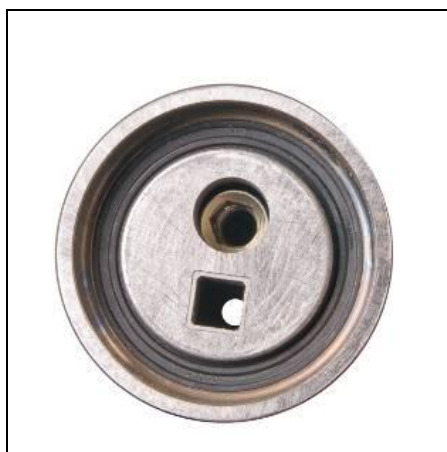
Zdj. 2

Jeżeli wewnętrzna strona płyty czołowej napinacza opiera się na krawędzi kołka montażowego (Zdj. 2 i 3), koło pasowe napinacza nie będzie usadowione równomiernie na kołku, NAWET po dokręceniu śruby mocującej (Zdj. 4) odpowiednim momentem. Powstała nieosiowość spowoduje przedwczesne uszkodzenie paska.
