Technical Bulletin

VAG 1.9, 2.0 TDI – Вспомогательный привод.

T38306/5PK1435

Audi, Skoda, Volkswagen
A4, A6, Bora, Golf, Passat, Superb
1.9 TDI, 2.0 TDI
AJM, ATJ, AVB, AVF, AUJ, AWX, BGW,
BHW, BPZ, BSS, BSV

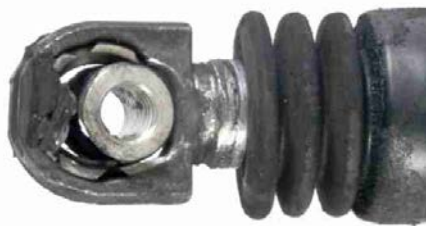
Рис. 2

Шкив генератора с обгонной муфтой (Overrunning Alternator Pulley (OAP)), который не работает должным образом, создает еще больше колебаний ремня и шума. Это может привести к чрезмерному износу установочного отверстия в верхней части гидравлического привода. (Рис. 2)

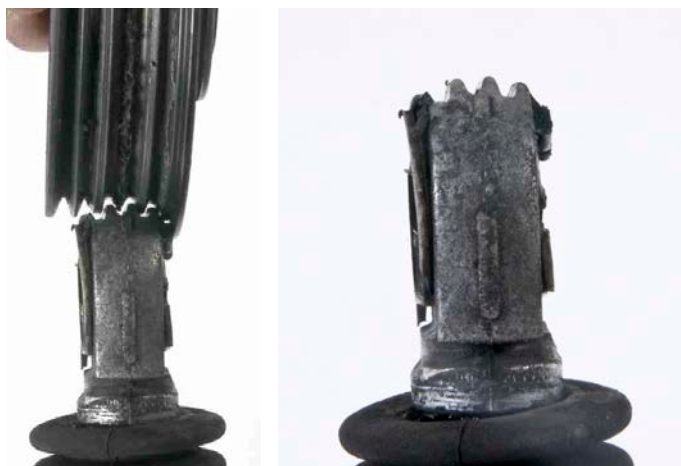
Рис. 3

В результате неправильной работы колебания могут настолько усилиться, приведя к тому, что корпус натяжителя может соприкоснуться с роликом натяжителя, вызывая при этом много шума. В его максимальной амплитуде корпус натяжителя может стать рифленным, потому что ролик давит на него с такой силой, что выдавливает на нем канавки. (Рис. 3)

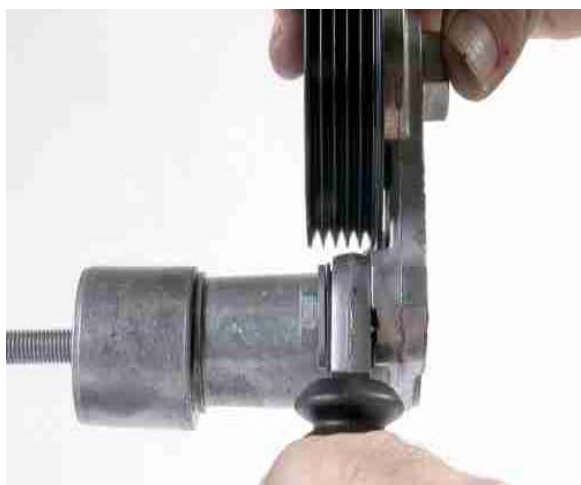
Рис. 4

В нормальных условиях, расстояние между роликом и натяжным приспособлением составляет 5 мм (Рис. 4)

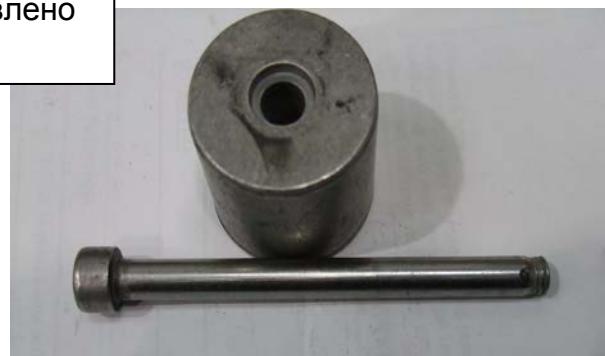
Рис. 7

Если установочный болт будет слишком сильно затянут, то это может привести к деформации установочной втулки, которая предотвращает прокручивание гидравлического привода вокруг установочного болта. И тогда все усилия, будут приложены к центральному установочному болту, который, в конечном счете, будет поврежден. Если установочный болт будет слишком слабо затянут, то это может привести к нагрузке/колебаниям, которые будут поглощаться стержнем болта, и в результате приводящим к разрушению болта (Рис. 7).

Также обязательно удостоверьтесь, что отверстие в кронштейне генератора очищено от ржавчины, грязи и жира, поскольку это может влиять на момент затяжки болта.
