# Technical Bulletin

## SOFIM 2.4 / 2.5 / 2.8 Дизельные двигатели

<b>GATES REFERENCE :</b>	5039 (K01), 5113 (K01), 5334XS (K01), 5335XS (K01), 5495XS (K01)

<b>MAKE :</b>	Fiat / Iveco / Opel / PSA / Renault	
<b>MODEL :</b>	Различные	
<b>ENGINE :</b>	2.4 / 2.5 / 2.8 / D, TD, DTi, DTic, Dci, JTD, HDi (all 8 valves)	
<b>ENGINE CODE :</b>	Различные

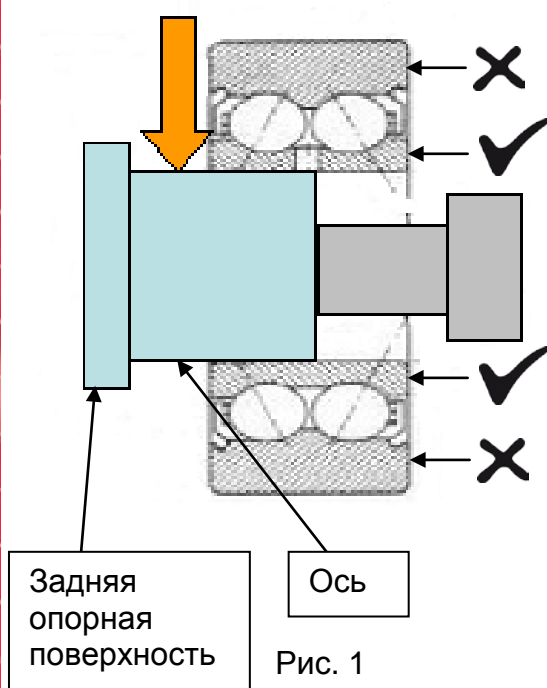
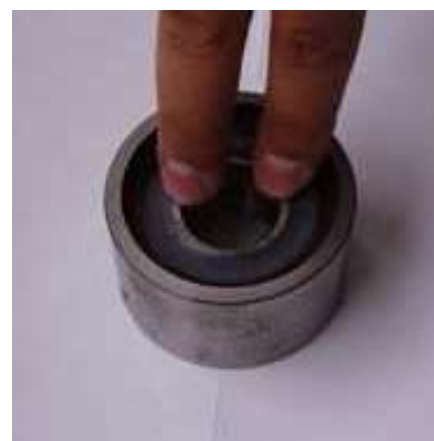
- Всегда устанавливайте ролик надавливая на его центральную часть (✓)

- Никогда не устанавливайте ролик на ось, прикладывая усилия к внешней части (✗). Смотрите Рис. 1 и 2.

- Всегда удаляйте ржавчину или смазку с задней опорной поверхности/оси перед сборкой (оранжевая стрелка). Если Вы это не сделаете, то при установке вся грязь будет прижата к задней опорной поверхности и приведет к скоплению частиц грязи, которые могут повредить подшипник, из-за несоосности или неправильной силы затяжки.

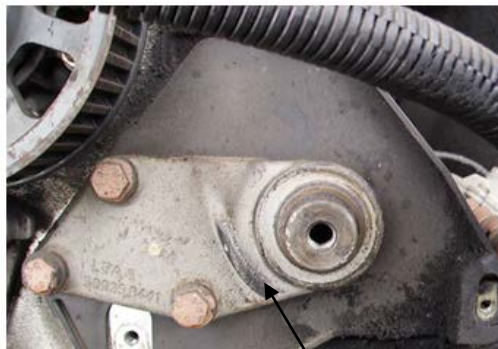
Рис. 3

Несоосность также приводит к тому, что ремень начинает тереть о заднюю опорную поверхность. Это можно заметить по черной отметине на задней опорной поверхности (Рис. 3).

Отметина

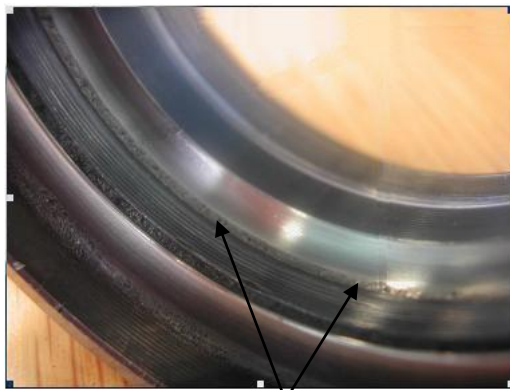
Рис.4

Рисунок 4: Шарики подшипника выскочили из своих канавок из-за несоосности и неправильной силы затяжки.

Следы от роликов

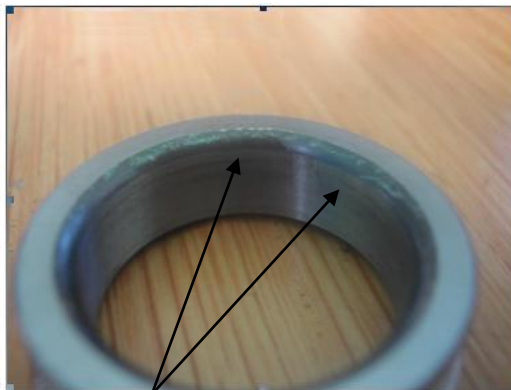
Рис.5

Рисунок 5: Ненормальное вращение внутреннего кольца из-за неправильного натяжения.

Следы от ненормального вращения

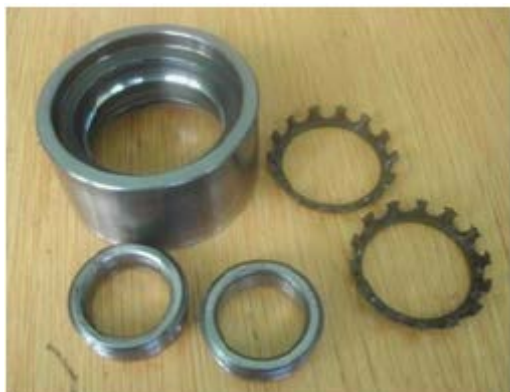
Рис. 6

Рисунок 6: Слишком слабая затяжка при установке приводит к разрушению подшипника.

- Всегда проверяйте люфт подшипника. При чрезмерном люфте замените опорную поверхность/ось.
- Всегда следуйте рекомендациям производителя автомобиля относительно силы затяжки. Это очень важно так как это определяет преднатяжение ролика.
- Всегда используйте фиксирующий гель для того чтобы избежать раскручивания болта/гайки из-за вибраций и температурных сокращений/расширений различных металлических частей (если болт/гайка раскрутятся это приведет к разрушению ролика (См. рис. 6)).

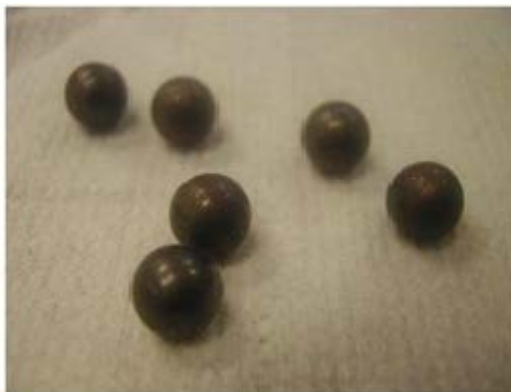
Рис. 7

Рисунок 7: Деформация шариков подшипника из-за чрезмерно высокой температуры, как результат слишком большой силы затяжки при установке.

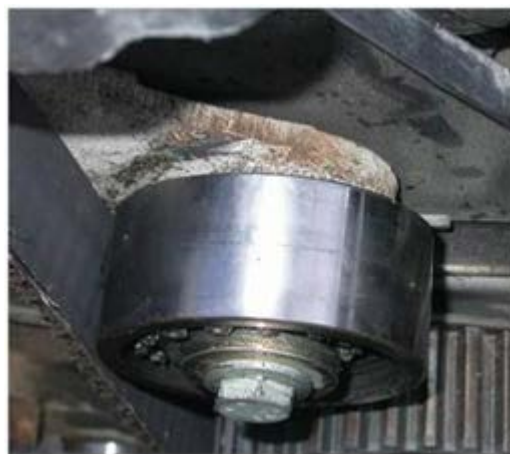
Рис. 8

Рисунок 8: Уплотнительная прокладка соскочила с подшипника и обойма подшипника была повреждена.

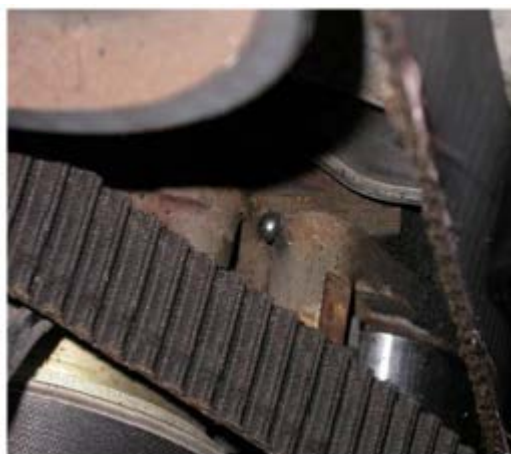
Рис. 9

Рисунок 9: Часто шарики могут быть обнаружены в нижней части двигателя. Уберите весь мусор из системы привода.
