026

Technical Bulletin

SOFIM 2.4 / 2.5 / 2.8 Diesel -moottorit

Olemme huomanneet, että ajoittain esiintyy ongelmia asennettaessa tämän moottoriperheen ohjainrullaa tai kiristinpyörää.

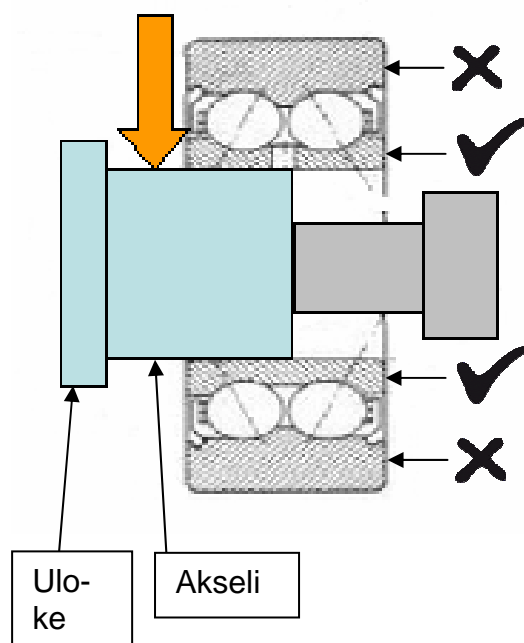
Kuva 1

- Poista aina ruoste tai jäännösrasva akselilta ja olakkeelta ennen asennusta (oranssi nuoli). Jos tämä jää tekemättä, siirretään kaikki lika "alas" ulokkeen ja akselin yhtymäkohtaan. Kerääntyneet jäänteet voivat tuhota laakerin johtuen linjausvirheestä tai sen aiheuttamasta väärästä kiristystiukkuudesta.

- Asenna aina laakeri niin, että työntät sen paikalleen keskiosastaan (✓)

- Älä koskaan pakota ohjainrullaa akselille työntämällä sitä laakerin ulkokehältä (✗). Katso kuva 1 ja 2.

Tämä johtaisi laakerin linjausvirheeseen ja lopulta sen särkymiseen. Se voi johtaa myös myös tiivisteiden irtoamiseen paikaltaan, joka johtaa rasvan puutteeseen ja lian pääsyyn laakeriin.

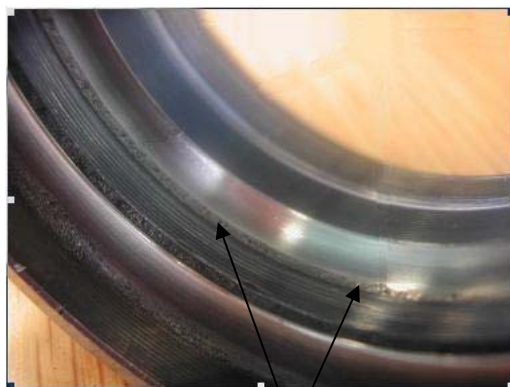
Kuva 4

Kuva 4: Kuulalaakerit pyörivät kuulakehänsä ulkopuolella linjausvirheestä ja väärästä kiristystiukkuudesta johtuen.

Kuulan jälkiä

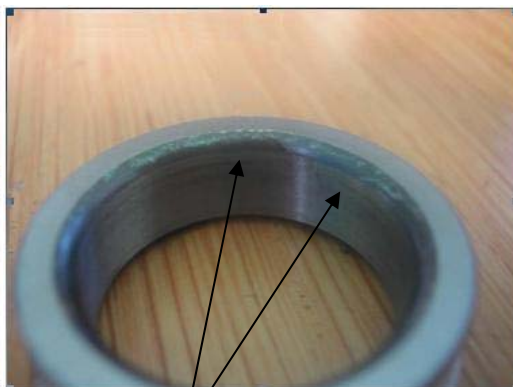
Kuva 5

Kuva 5: Epänormaali sisäkehän pyörähtäminen johtuen väärästä kiristystiukkuudesta.

Epänormaaleja pyörähdysjälkiä

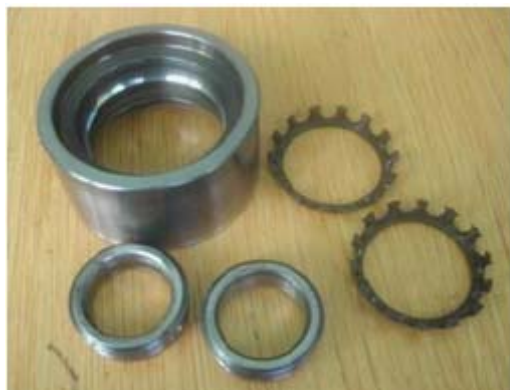
Kuva 6

Kuva 6: Liian matala kiristysmomentti johtaa laakerin hajoamisen osiin.

- Tarkista aina akselin ja laakerin välinen välys. Jos välys on suuri, uusi myös akseli ja sen kiinnityslevy.
- Kiristä aina OE-valmistajan antamaan momenttiin; tämä on erittäin tärkeää, koska se määrittelee laakerin oikean esikuormituksen.
- Käytä aina ruuvilukitetta, jolla varmistat, ettei pultti tai mutteri löysty tärinän, eri metallien lämpölaajenemisen tai -kutistumisen vaikutuksesta (jos pultti tai mutteri löystyy, laakeri irtoaa osiksi). Katso kuva 6.

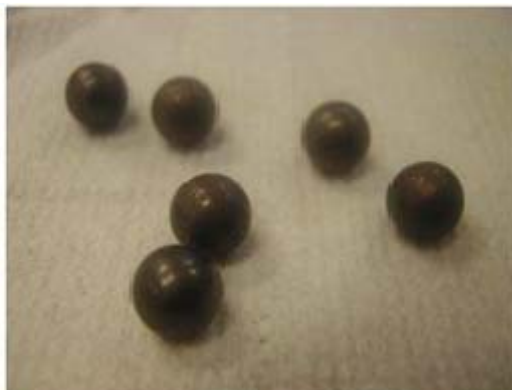
Kuva 7

Kuva 7: Kuulalaakerien muodonmuutos, joka johtuu liian suuresta kiristystiukuudesta.

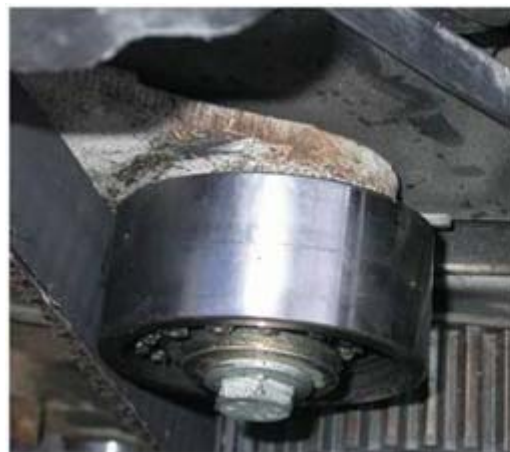
Kuva 8

Kuva 8: Tiivisteet ovat tulleet ulos laakerista ja laakeripesä on tuhoutunut.

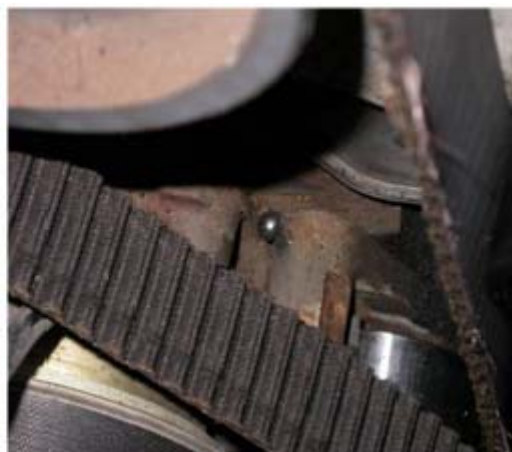
Kuva 9

Kuva 9: Kuulalaakereita voidaan löytää usein moottoritolasta. Poista kaikki lika ja irto-osat hihnavetojärjestelmästä.
