Technical Bulletin

## Kireyden säätö Mitsubishi/Volvo 1.8 16V -bensinimoottoreissa

**5514XS/K015514XS**  
MITSUBISHI / VOLVO  
Carisma, Pajero IQ, Pajero Pinin, Shogun Pinin,  
Space Star, S40, V40  
MOOTTORI :  
M:N TYYPPI :  
1.8 DOHC  
4G93, B4184SJ, B4184SM

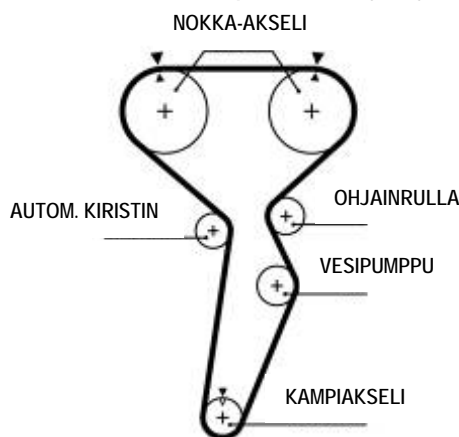
Kuva 1.

Kuva 1 esittää tämän moottorin rakennepiirroksen ja ajoitusmerkkien sijainnit.

Käännä moottoria kampa akselilta myötäpäivään kunnes se on yläkuolokohdassa (YKK) ja tarkista ajoitusmerkit (kuva 1).

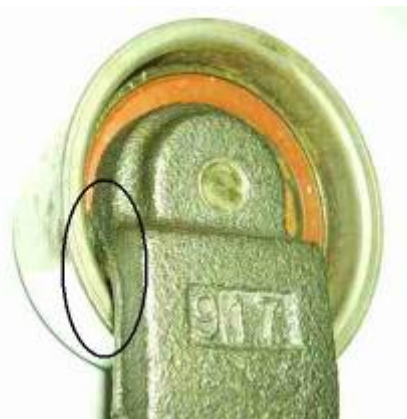
Kuva 2.

- 1) Kiristimen käsitteleminen oikein, muttei noudateta kokonaisuudessaan suositeltua kireyden asetusohjetta. Tämä johtaa väärään hihnan kireyteen ja ennenaikainen hihnan vaurio voi olla seurauksena.
- 2) Käännetään kiristintä väärään suuntaan – myötapäivään. Tämä johtaa väärään hihnan kireyteen ja hyvin usein kiristimen kiinnileikkautumiseen kannattimeensa. Kannatin osuu kiristimen hihnapyörään ja estää sen vapaan pyörimisen (kuva 2).

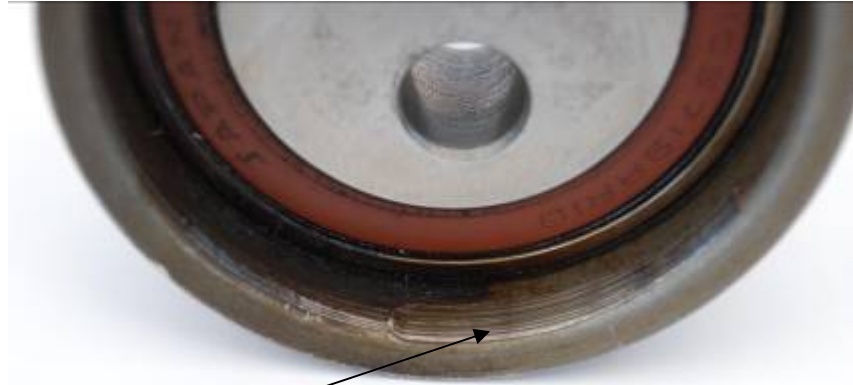
Kuva 3.

Todiste kiinnileikkautumisesta voidaan löytää kiristimen hihnapyörän sisäreunasta (kuva 3).

Kosketusjälki

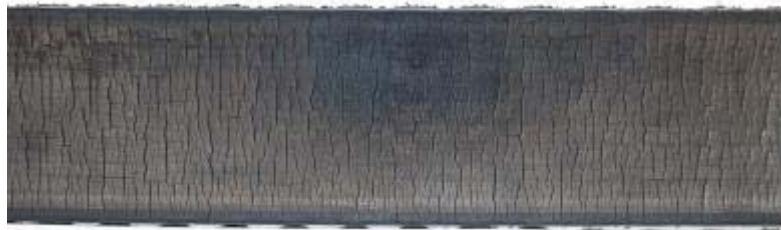
Kuva 4.

Koska hihnapyörä ei voi enää pyöriä, hihnan selkäosa – hangatessaan koko ajan hihnapyörän pintaan – kuumentuu, kumi kovettuu ja lopulta halkeilee (kuva 4).

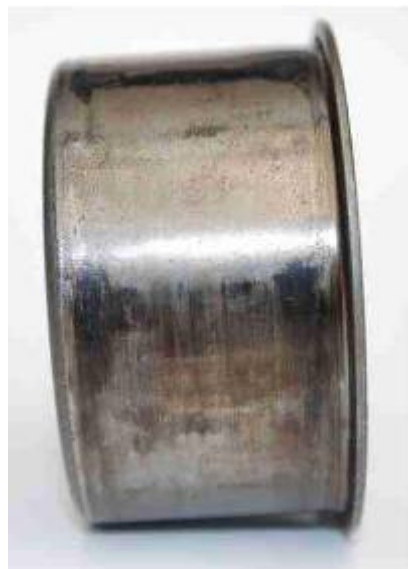
Kuva 5.

Tämä kitkan aiheuttama ylimääräinen lämpö siirtyy myös kiristimelle ja ohjainrullalle jättäen sinistyneen jäljen hihnapyöriin (kuva 5) ja jopa jälkiä sulaneesta kumista (kuva 6).

Yleisesti on hyvin suositeltavaa, että kiristimen ja ohjainrullan hihnapyörät uusitaan hihnan vaihdon yhteydessä, koska nämä osat hyvin ilmeisesti kuluvat. Kulunut laakeri (voitelun puute, kiinnileikkautuminen, linjausvirhe ...) on yhtä paha kuin kulunut hihna ja johtaa ennenaikaiseen jakopään vaurioon ja vakavaan moottori-vaurioon.

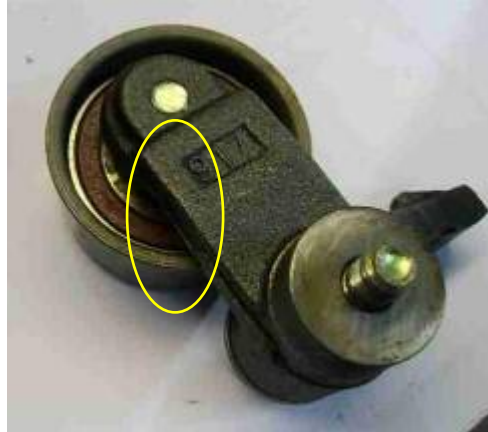
Kuva 7.

Jos kiristimen hihnapyörää käännetään oikeaan suuntaan – vastapäivään – se ei voi koskettaa kiristimen kannattimen kanssa (kuva 7).

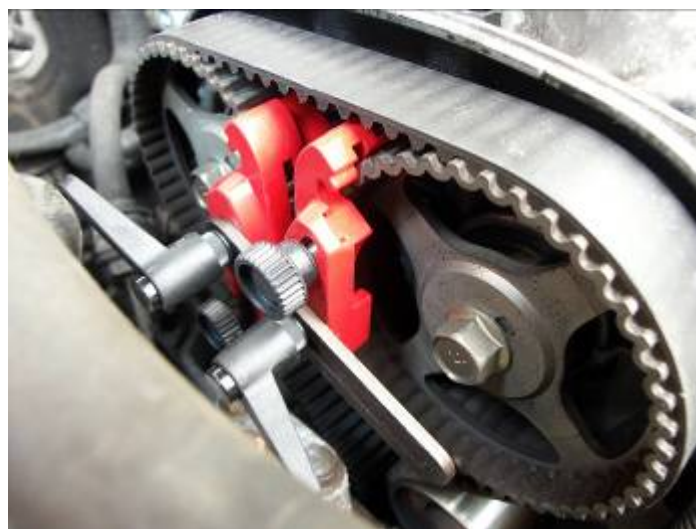
Kuva 8.

Lukitse 2 nokka-akselin hihnapyörää. Jos alkuperäistä OE-työkalua (Volvo 9995714) ei ole saatavilla, käytä GAT4500 työkalua sarjasta GAT 4695. Katso työkalun oikea paikka kuvassa 8.

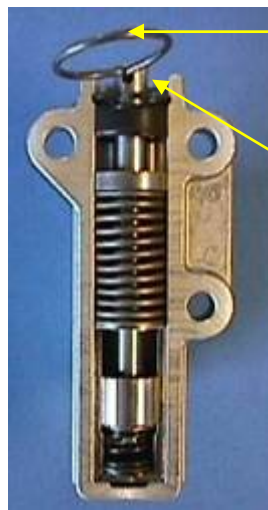
Kuva 9.

Pidätystappi

Männänvarsi

Paina männänvarsi hitaasti ala-asentoonsa (pysty-suorassa) niin, että reiät männänvarressa ja hydrauliyksikön rungossa ovat kohdakkain. Sijoita 2 mm pidätystappi reikään (sisätyö mm. GAT4657 tai GAT91010-sarjoihin). (Kuva 9).

Kiristimen hydrauliyksikön männänvarren on pitänyt tullut ulos 10,5 – 11,5 mm. Jos näin ei ole, tai se vuotaa, uusi myös hydrauliyksikkö.

Paina männänvartta 10 – 20 kg:n voimalla. Mäntä saa liikkua sisäänpäin vain 1 mm. Jos liike on suurempi, uusi myös hydrauliyksikkö.

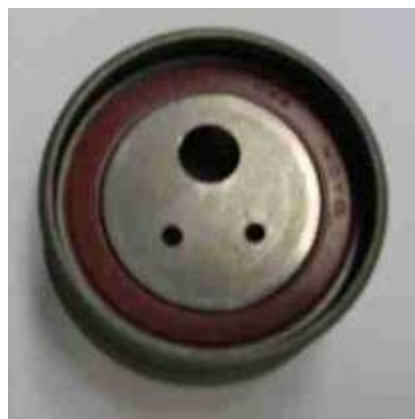
Kuva 10

Asenna uudet kiristimen ja ohjainrullan hihnapyörät (kiristimen rulla siten, että epäkeskoinen reikä ylhäällä, 2 pientä säätöreikää alhaalla). Kuva 10.

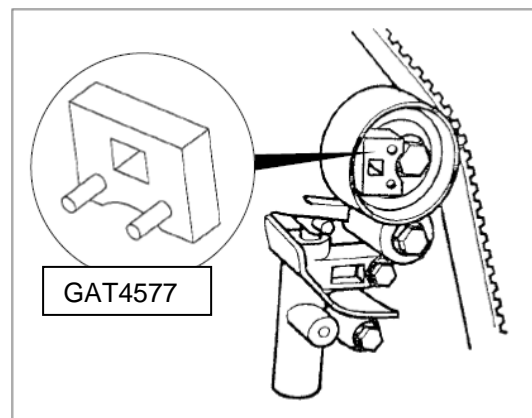
Kuva 11

Käännä kiristimen hihnapyörää (käyttäen GAT4577 säätötyökalua sarjasta GAT4657) VASTAPÄIVÄÄN hihnaa päin ja kiristä kiinnityspultti (kuva 11).

Käännä kiristimen hihnapyörää (käyttäen GAT 4577-työkalua ja momenttiavainta) VASTAPÄIVÄÄN hihnaa päin 2.5 – 4.0 Nm momentilla. Kiristä kiristimen hihnapyörän pultti (50 Nm).  
Kiinnitä huomiota: Pidä hihnapyörää paikallaan kiristäessäsi pulttia!  
Poista 2 mm pidätystappi hydrauliyksiköstä.  
Pyöritä moottoria 720° kunnes YKK:ssa (ajoitusmerkit kohdilleen).  
Jätä moottori paikalleen 5 minuutin ajaksi.  
Tämän jälkeen männänvarren pitäisi olla ulkona 3,8 – 4,5 mm.  
Jos näin ei ole, toista kiristystoimenpiteet kunnes oikea männänvarren asento on saavutettu.  
Asenna uudestaan muut, irrotetut osat.
