039

Technical Bulletin

Svängningsdämparen/remskiva (TVD)

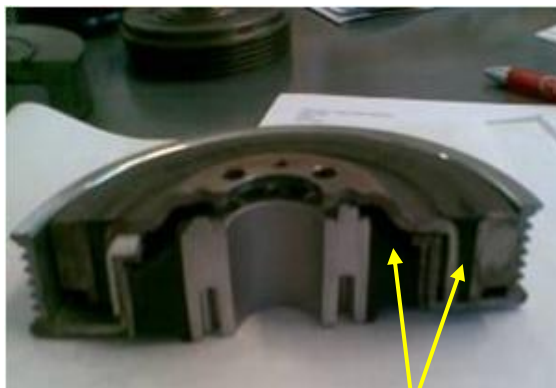
Fig. 1

Så det är viktigt att dämpa dessa vibrationer. Ett sätt att göra detta är med dubbelmassesvänghjul som sitter på majoriteten av moderna bilar, men också med en svängningsdämpare (TVD). Dessa svängningsdämpare är remskivor för vevaxeln men med gummiblandning mellan de två metalldelarna (Fig. 1).

Gummiblandning

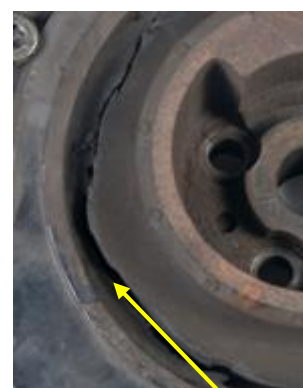
Fig. 2

Sprickbildning

Gummiblandningen fungerar som en stötdämpande funktion. Eftersom gummiblandningen har till uppgift att ta emot stötar så slits den ut och behöver bytas ut efter en viss tid (Fig. 2). Det finns två typer av vibrationsdämpare. En "öppen" typ för bensinmotorer och en helt "stängd" för dieselmotorer (Fig. 3). De borrarade hålen som man kan finna på en svängningsdämpare är gjorda för att skapa jämvikt (Fig. 4).

- 1) Sprickor i gummit (Fig. 2)
- 2) Delar av gummit saknas (Fig. 5).
- 3) Tydliga kontaktmärken i de slitsade hålen (Fig. 6)
- 4) Vissa vibrationsdämpare visar rost på utsidan som en tidig varning.
- 5) En Micro-V[®] rem som spårar ur (Fig. 7) kan vara resultatet av en dålig TVD.
- 6) Rita ett sträck tvärs över vibrationsdämparen (från ytterkant till mitten) och kör sedan motorn någon minut (gasa på några gånger) och stäng sedan av. Om linjen nu är bruten så behövs vibrationsdämparen bytas ut!

- Svängningsdämparen ska bytas samtidigt som remmen och spännhjulet. Vi rekommenderar att byta oavsett efter 120.000 km.
- Kontrollera svängningsdämparen vid varje service och speciellt om bilen har krockats efter tecken på slitage eller skador. Åtminstone vid varje 60.000 km! I de allra flesta fallen syns slitage/skador på baksidan innan de syns på framsidan.
- Slitage syns inte alltid men missljud är bevis på ett problem.
- För att garantera optimal prestanda så ska tillverkarens installations rekommendationer följas.
- Många svängningsdämpare är fast skruvade på vevaxeln med sträckbultar som ska bytas ut efter demontering. **Använda rätt moment!**

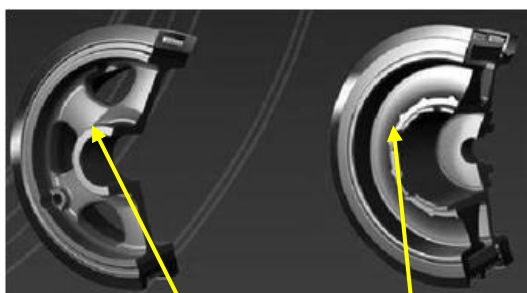
Fig. 3

Öppen typ

Stängd typ

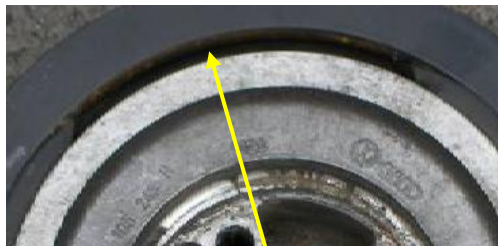
Fig. 5

Gummi saknas

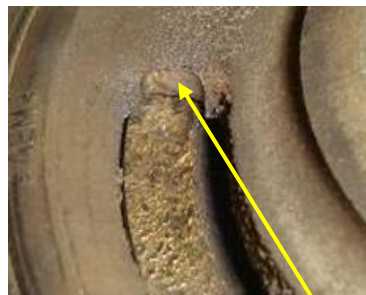
Fig. 6

Kontaktmärken

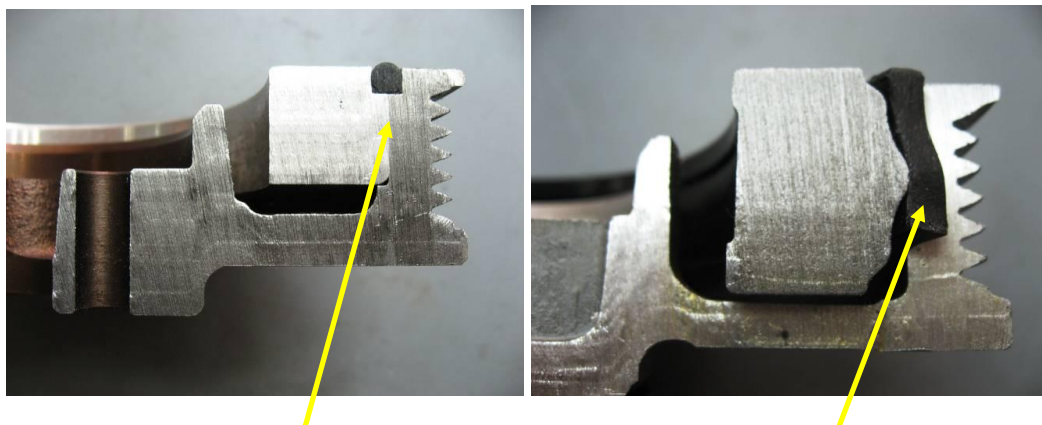
- 1) Tomgång och sportig körning är sämst för svängningsdämpare och andra komponenter.
- 2) Se upp med förfalskade TVDs (Fig.8). Dessa billiga produkter har ingen dämpningsfunktion alls eftersom det inte finns någon gummiblandning inuti. Ofta kan det bara vara en gummi o-ring på utsidan.

Fig. 8 Ingen gummiblandning, bara en o-ring på utsidan

Gummiblandning
