Technical Bulletin

DriveAlign®-kiristin T38192 (1.9 Tdi 8V)

T38192/K046PK1660
AUDI, SEAT, SKODA, VOLKSWAGEN
A3, Cordoba, Leon, Toledo, Octavia, Bora,
Caddy, Golf, New Beetle, Polo
MOOTTORI :
1.9 TDi 8V
M:N TYYPPI :
Useita

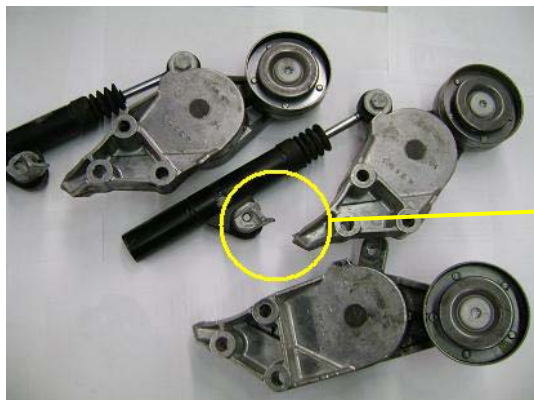
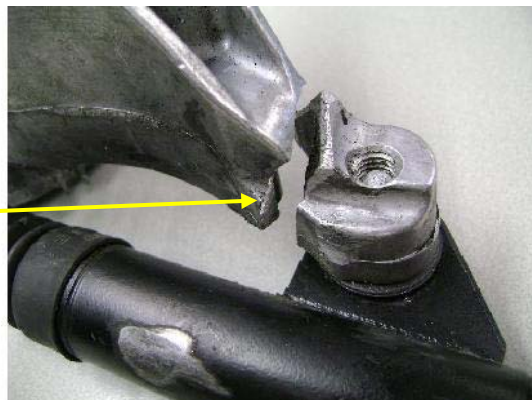
Kuva 1

Tämän kiristimen erilaiset häiriöt ovat johtaneet korjaamokäynteihin, missä on tutkittu tämän kiristimen ennenaikaisia vikaantumista. Tutkimusten aikana on todettu, että laturinhihnapyörä vapaakytkimellä ei ole toiminut. Jos vapaakytkimellä varustettu laturinhihnapyörä ei toimi enää kunnolla, tämä johtaa epänormaaliin hihnan värinöihin ja kiristimen kannattimen materiaalin väsymisvaurioon. Tämä johtaa repeämään (kuva 1 ja 2).

Kannatin katkeaa aina samasta kohtaa (juuri kannattimen ja hydraulisen vaimentimen yhtymäkohdan yläpuolelta).

Kannattimen rikkoutuminen on seuraus suurista värähtelyistä eikä vian aiheuttaja!

Vaurion alkuperäinen aiheuttaja on:

- Kulunut laturinhihnapyörä vapaakytkimellä
- Kiinteä hihnapyörä asennettu vapaakytkimellä varustetun laturinhihnapyörän tilalle
- Käytetään pelkkää vapaakytkintä (OWC), kun laturissa pitäisi olla värinänvaimennusjousella varustettu vapaakytkin (OAD eli laturinhihnapyörä vapaakytkimellä)

Laturihihnapyörä vapaakytkimellä on kuluva osa, jonka toiminta pitää tarkistaa säännöllisesti. Korvaa laturihihnapyörä vapaakytkimellä aina oikealla, autokohtaisella Gates-osalla. Noudata alkuperäisiä asennusohjeita.

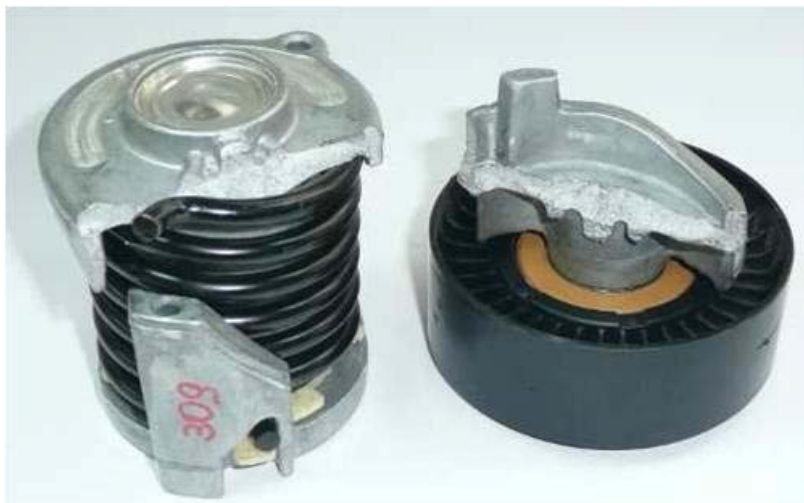
Kuva 3

Kaikissa näissä tapauksissa, kun laturihihnapyörän vapaakytkin ei enää toiminut, hydraulisen kiristinelementin piti vastaanottaa epänormaalin paljon värinöitä. Tämä johti kannattimen materiaalin väsymiseen.

Joissakin tapauksissa kulunut tai jumiutunut laturihihnapyörä vapaakytkimellä (OAP) johti kiristimen vaurioon (kuva 3).

Päätelmä: Uudenaikainen apulaitehihnajärjestelmä on suunniteltu niin, että jokainen komponentti on riippuvainen toisen komponentin toiminnasta. Kiristimen T38192 rikkoutuminen on seurausta toisen komponentin rikkoutumisesta tai toimimattomuudesta.
