**RECOMENDACIONES PARA  
LA MANIPULACIÓN E INSTALACIÓN  
DE CORREAS MICRO-V® XF**

## Construcción de la correa Micro-V® XF

## Revisión y localización de averías de correas Micro-V® XF

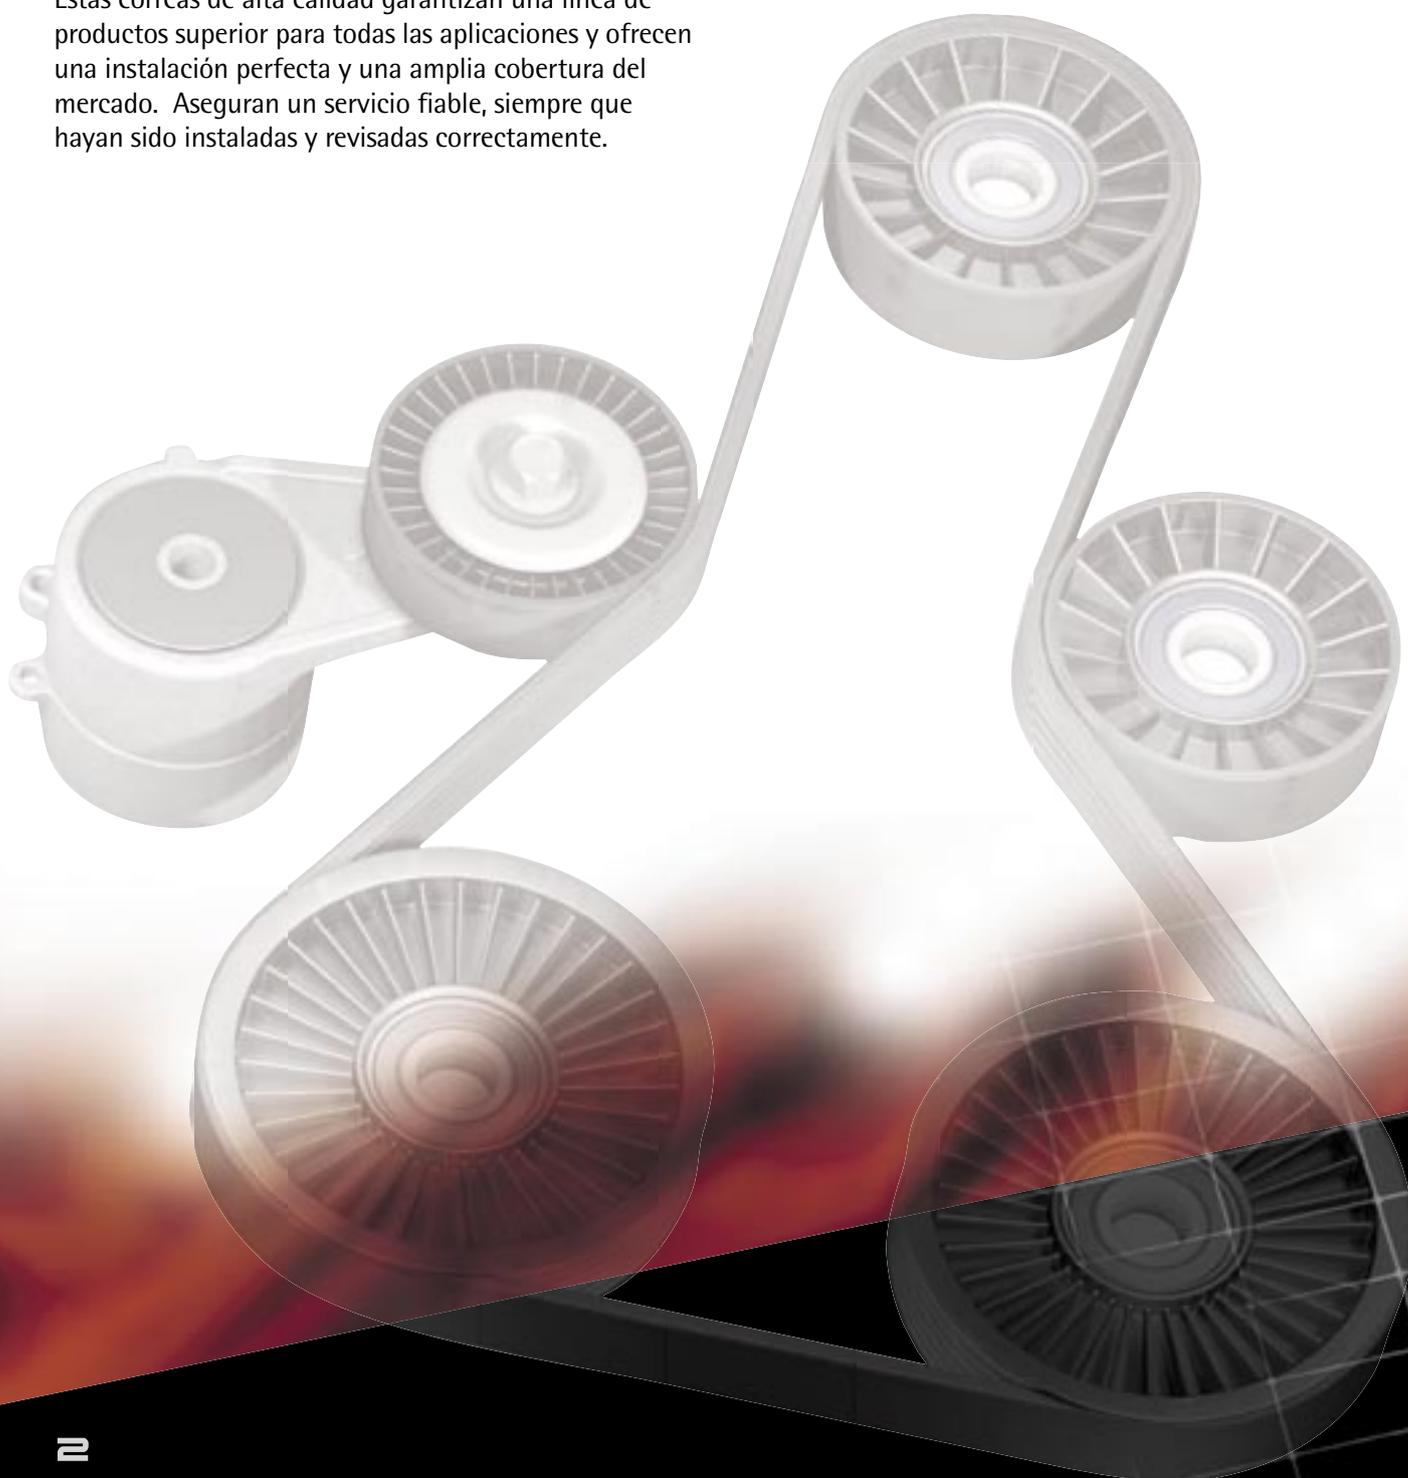
Las nuevas correas acanaladas Micro-V® XF son de los mismos materiales de alta tecnología y tienen la misma construcción que las correas del equipo original. Por eso, cumplen perfectamente con las exigencias de los fabricantes marquistas. El bajo perfil de estas correas las hace extremadamente flexibles y permite instalarlas fácilmente en poleas pequeñas, trabajando tanto por la parte acanalada como por la parte trasera. Además, este perfil ofrece un soporte mejorado de las cuerdas de tracción. Las cuerdas distribuyen su fuerza por igual entre diferentes pequeñas cuñas en vez de forzar todo el tejido en una sola.

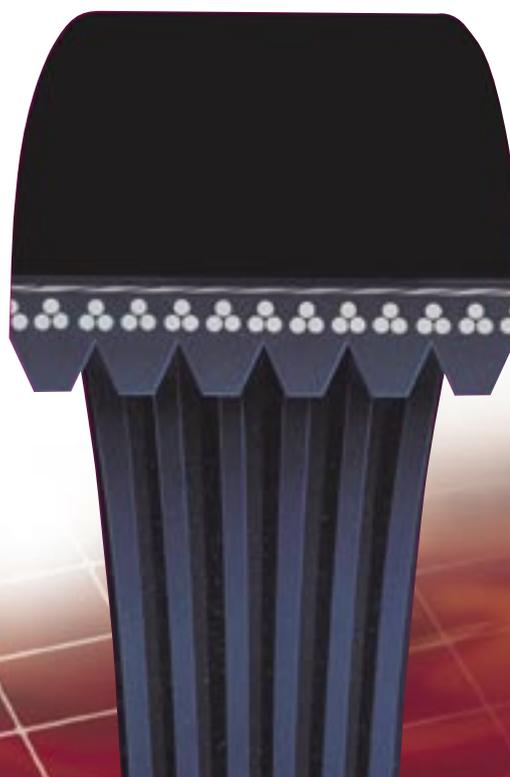
Colocando las poleas en el mismo plano, las correas Micro-V® XF pueden accionar varias poleas al mismo tiempo.

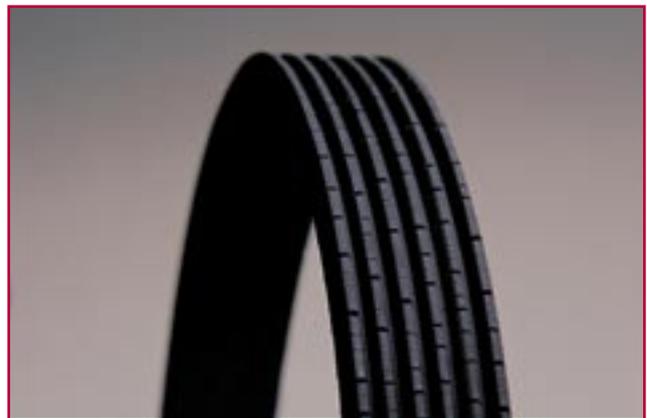
### 1. GRIETAS IRREGULARES A LO LARGO DE LOS CANALES

**Apariencia:** Grietas pequeñas pero visibles en toda la longitud de un canal o varios canales.

**Causa:** La exposición continua a temperaturas elevadas y la tensión causada por el doblamiento de la correa alrededor de las poleas pueden causar grietas. Las grietas comienzan en el borde superior de los canales y continúan hasta las cuerdas de tracción. Como regla general, si encuentra grietas a una distancia regular de uno o dos centímetros, la correa ya ha sobrepasado el 80% de su vida útil y se debe reemplazar.

**Solución:** Reemplácela por una correa Micro-V® XF de Gates, que ha sido diseñada para resistir a temperaturas más elevadas y al agrietamiento.

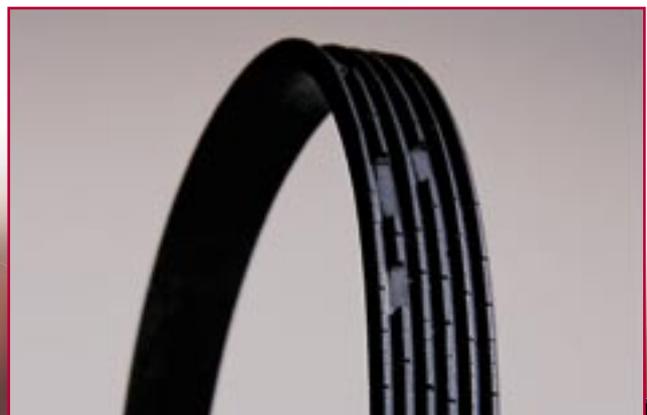
### 2. DESPRENDIMIENTO DE TROZOS DE CAUCHO

**Apariencia:** Partes o trocitos de caucho se desprenden de la correa. Cuando la caída de trozos de caucho sucede, la correa puede fallar en cualquier momento.

**Causa:** La caída de trozos de caucho se puede producir cuando varias grietas de una zona se mueven paralelamente hacia la cuerda. El calor, el paso del tiempo y la tensión son las principales causas.

**Solución:** Reemplace la correa inmediatamente con una correa Micro-V® XF de Gates. Las correas Gates se han diseñado para obtener una mayor flexibilidad y tolerancia al calor en los actuales espacios reducidos del motor.

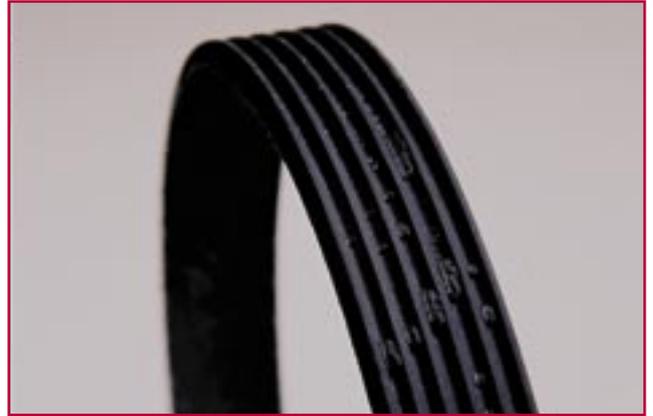
### 3. DESHILADO

**Apariencia:** Se deshace el material de los canales y se acumula en las ranuras de la correa.

**Causa:** Existen varias causas, incluyendo la falta de tensión, desalineación, poleas desgastadas o una combinación de estos factores. En la mayoría de los casos, el deshilado ocurre en motores diesel, pero no se limita a este tipo de motores.

**Solución:** Cuando el deshilado provoca ruido o vibraciones excesivas de la correa, ésta se debe reemplazar.

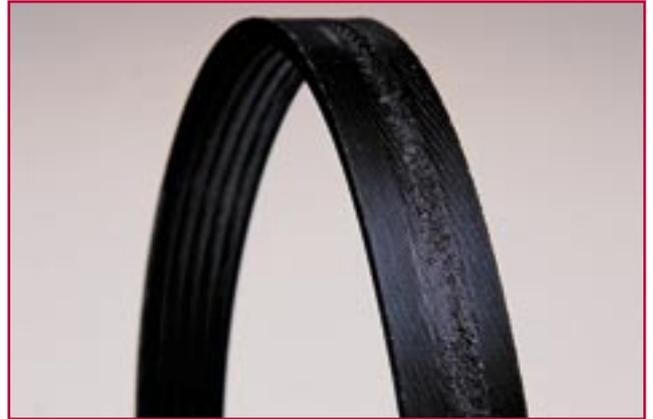
### 4. ABRASIÓN

**Apariencia:** La parte dorsal de la correa se ve brillante o vidriosa. En estadios más avanzados, el tejido puede quedar expuesto.

**Causa:** En movimiento, la correa entra en contacto con un objeto tales como una brida o un perno. Esto puede ser debido a una tensión incorrecta de la correa.

**Solución:** Reemplace la correa y quite el objeto extraño o, si no se puede quitar, asegúrese de que ya no haya contacto. Revise el tensor y asegure una tensión correcta.

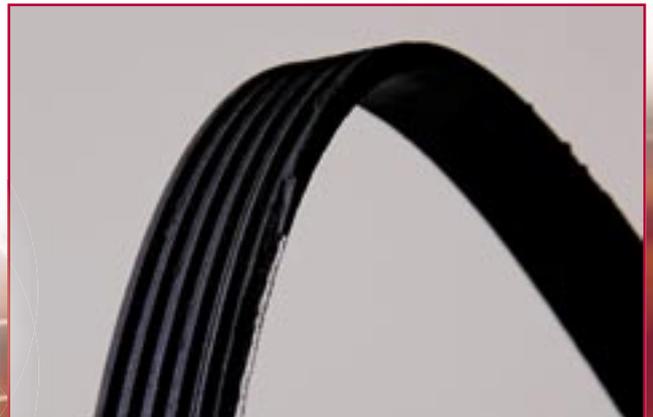
### 5. CANALES EXTERIORES DE LA CORREA DAÑADOS

**Apariencia:** Los flancos de la correa se pueden ver brillantes, la cuerda se puede deshilachar y pueden faltar canales. El resultado puede ser la percepción de ruido. En casos extremos, la correa puede saltar de la polea.

**Causa:** La desalineación de las poleas es la causa más frecuente de ruptura prematura de las correas. La desalineación fuerza la correa a doblarse o girarse durante el funcionamiento, causando el desgaste prematuro.

**Solución:** Reemplace la correa y no olvide alinear las poleas. También verifique que las poleas, soportes de polea y ejes no se hayan curvado o roto.

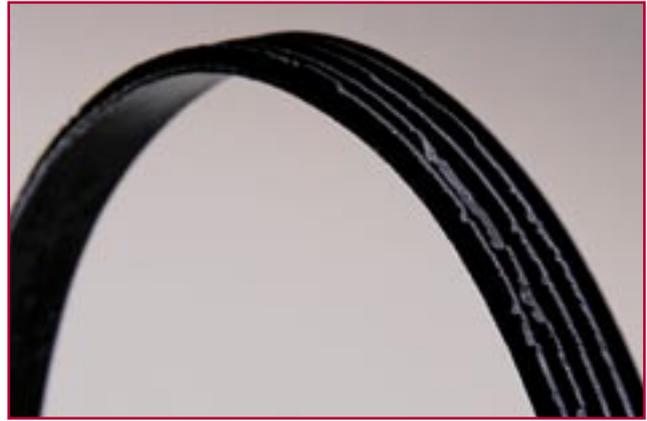
## 6. DESGASTE DESIGUAL DE LOS CANALES

**Apariencia:** Deterioro en el flanco de la correa, posible ruptura de la cuerda de tracción o canales dentados. También se puede percibir un ruido seco o chirriante.

**Causa:** Un objeto extraño – como una china – en la polea provocará un desgaste desigual, pudiendo llegar a cortar la correa y romper las cuerdas de tracción.

**Solución:** Reemplace la correa y revise la polea para comprobar que no haya objetos extraños o daños. Reemplace la polea si fuese necesario.

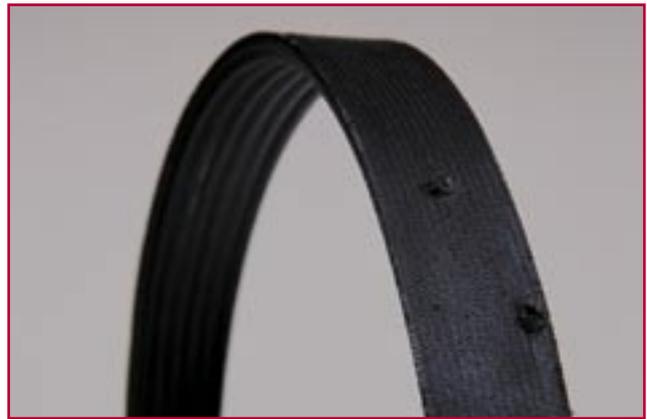
## 7. PENETRACIÓN DE GRAVA

**Apariencia:** Se pueden observar agujeros pequeños en la parte dorsal de la correa. También se puede ver hinchazón y el tejido de alrededor de los agujeros se puede deshilar.

**Causa:** Grava o arena se amontona entre la(s) ranura(s) de la correa y el/los borde(s) de la polea.

**Solución:** Limpie la transmisión y reemplace entonces la correa para evitar la separación de las cuerdas de tracción y posibles averías del motor. Utilice las correas Micro-V® XF de Gates, que se han amolado con gran precisión en la fábrica para obtener una mejor instalación en las poleas.

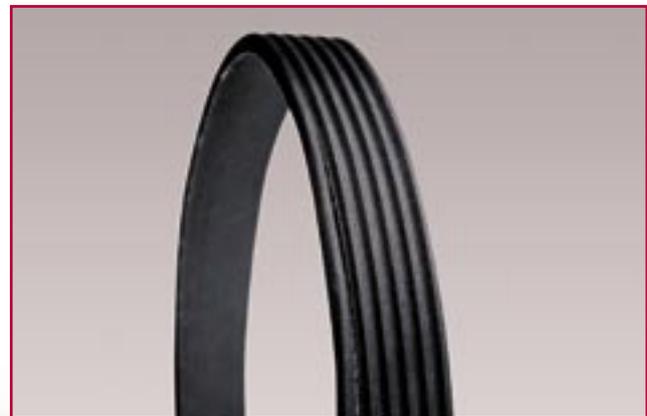
## 8. SEPARACIÓN DE LOS CANALES

**Apariencia:** Un canal de correa empieza a separarse de las uniones de los canales. Si se deja, en muchos casos, la cubierta se desprenderá, provocando el deshilado de toda la correa.

**Causa:** La correa no se ha posicionado correctamente. Uno de los canales de la correa se ha situado fuera de la ranura de la polea, provocando que un canal de la correa funcione sin soporte o sin la polea bien alineada.

**Solución:** La vida útil de la correa se verá limitada severamente, por lo que la correa se debe reemplazar inmediatamente. Asegúrese de que todos los canales de la correa que reemplaza encajen en las ranuras de la polea. Con el motor parado y la batería desconectada, inspeccione la correa para ver si ha sido instalada correctamente.

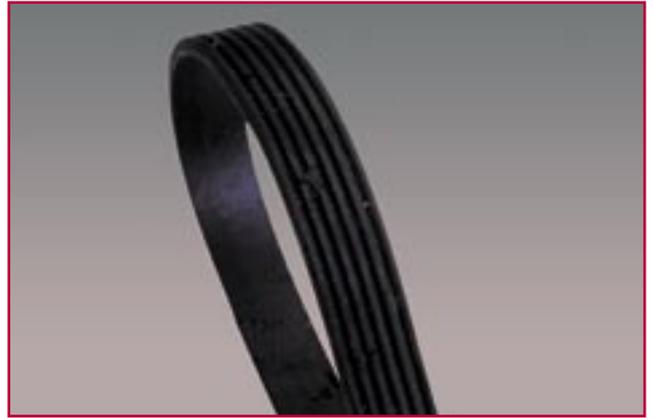
## 9. CONTAMINACIÓN CON ACEITE

**Apariencia:** La superficie de la correa se ve descamada, pegajosa o hinchada.

**Causa:** El aceite y la grasa son los peores enemigos de un compuesto de caucho, debilitando las uniones del compuesto y ablandando y esponjando la correa. Con el tiempo, esta correa se hará resbalosa, se calentará y fallará.

**Solución:** Elimine el origen del escape de aceite, grasa o contaminación con aceite. Reemplace la correa. No utilice antideslizante de correas.

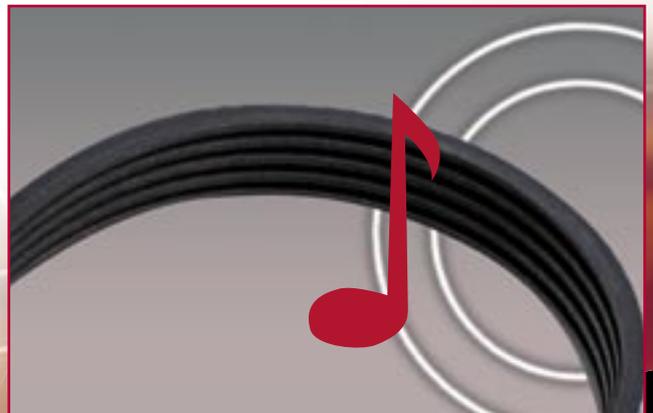
## 11. RUIDO

El ruido provocado por desalineación y/o tensión inapropiada se puede determinar por medio de la "prueba de pulverización de agua".

Llene un pulverizador con agua y humedezca ligeramente la correa, con el motor encendido. Si el ruido persiste después de humedecer, podría indicar problemas con la tensión o correas desenchajadas. Si el ruido disminuye durante algunos segundos y posteriormente se incrementa, es muy probable que haya un problema de desalineación. Si el ruido aumenta inmediatamente después de haber humedecido la correa con agua y no aumenta después, es que hay un problema de tensión.

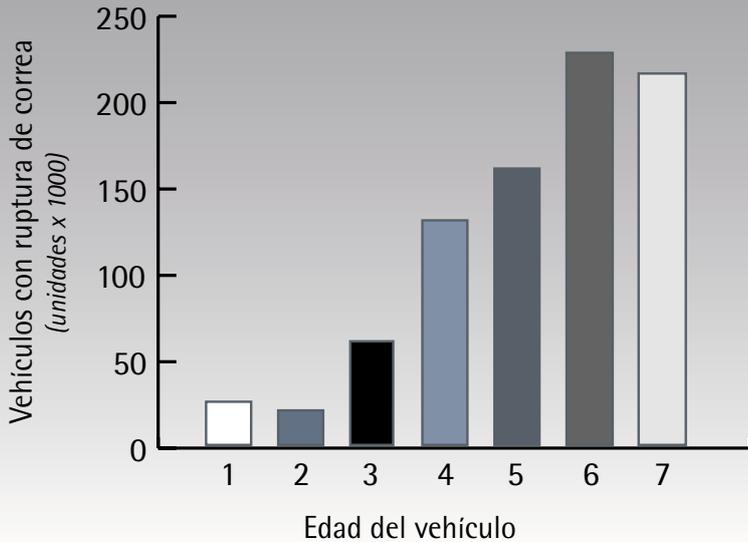
## FRECUENCIA DE RUPTURAS

Este gráfico ilustra cómo la frecuencia de rupturas de correas aumenta drásticamente a partir del cuarto año de servicio. Con el fin de ayudar a evitar situaciones indeseadas y peligrosas, reemplace la correa acanalada con una correa Micro-V® XF si la correa lleva cuatro años de servicio o más.

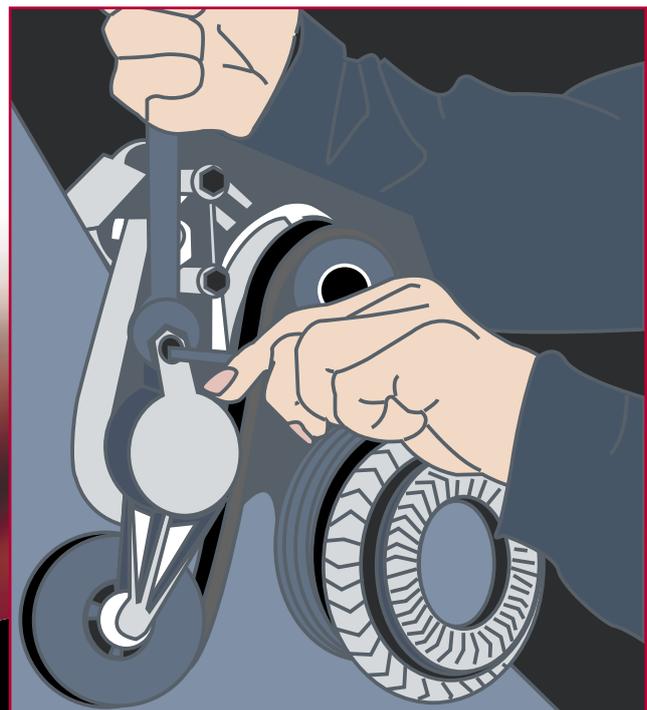
### PASO 3 – Afloje la tensión

La correa se quita fácilmente de las poleas, una vez que se ha aflojado la tensión. Muchos vehículos nuevos utilizan un tensor automático, lo que facilita el mantenimiento. Afloje la tensión con una llave de cubo y bloquee el tensor en la posición retirada.

Compruebe siempre el estado del tensor automático. Si no funciona correctamente, reemplácelo por un tensor DriveAlign® de Gates. Para más información sobre tensores DriveAlign® de Gates, consulte el folleto E4/70380 o catálogo E/70378.

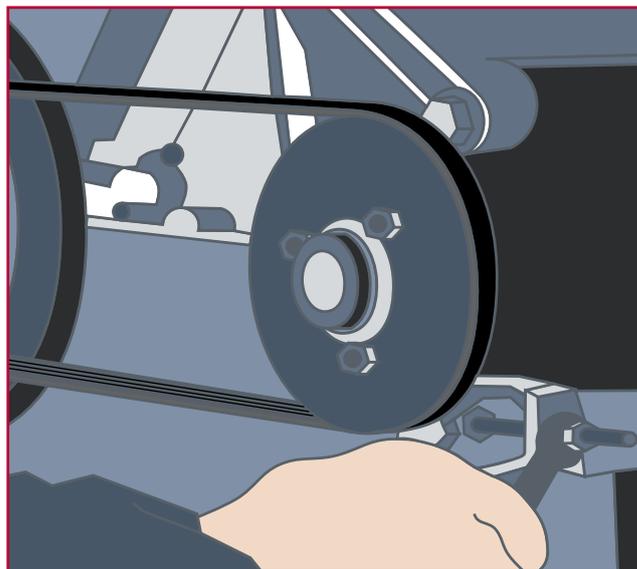
Otros vehículos utilizan tensores o accesorios que se deben bloquear manualmente para proporcionar la tensión correcta. Se llaman transmisiones de centro bloqueado. Para quitar la correa, afloje la tensión desenroscando el tornillo.

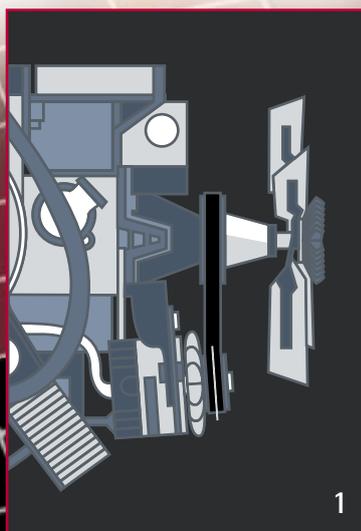
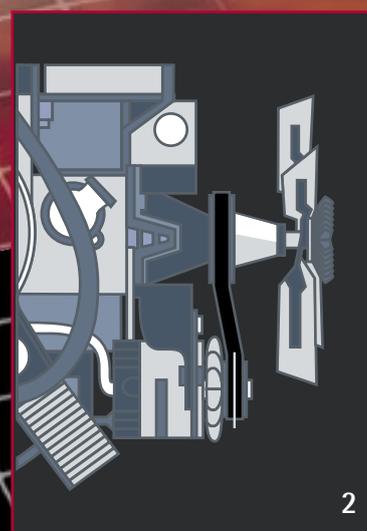
#### PASO 4 – Revise la alineación

Al reemplazar la correa, compruebe la alineación de las poleas, ya que este es un factor muy crítico para las correas acanaladas. Una mala alineación puede causar un grave desgaste y daño en la correa. También puede provocar ruido o que las correas salten de las poleas. La desalineación puede ser debida a ejes no paralelos en los accesorios de transmisión (*foto 1*) o por un montaje incorrecto de las poleas en los ejes (*foto 2*).

Una mala alineación causada por ejes no paralelos, puede ser debida a que exista algún soporte o accesorio doblado. Reemplace el soporte si fuese necesario.

Se pueden añadir o quitar pequeñas planchas metálicas con el fin de reposicionar la polea o el accesorio respecto a los ejes.

Diagnosticar una mala alineación es fácil gracias a la herramienta DriveAlign™, que le permite identificar los dos tipos más comunes de desalineación en sistemas de transmisión en serpentin, incluso en los compartimientos de motor reducidos. Simplemente coloque la herramienta dentro de las ranuras de una polea y apunte el rayo láser claro a una polea opuesta. Cualquier desalineación es visible instantáneamente. Esta herramienta ligera y fácil de utilizar de Gates es compatible con todas las transmisiones en serpentin de automoción.

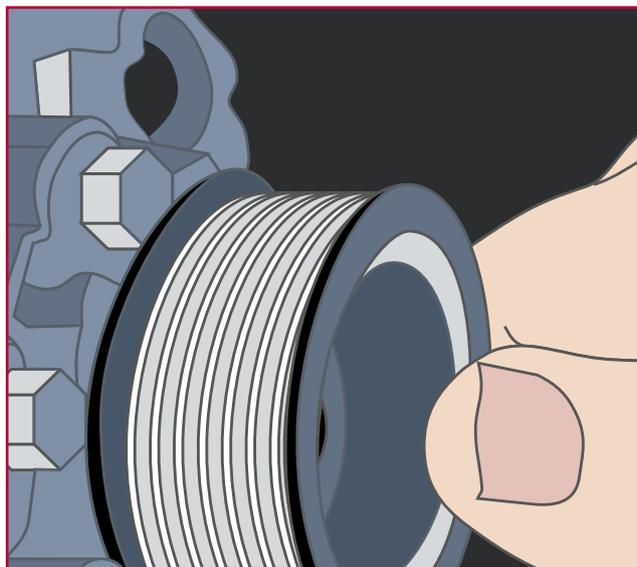
**PASO 5 – Compruebe que no exista suciedad o desgaste en la correa y las poleas**

Después de haber comprobado la alineación, se puede quitar la correa. Compruebe cuidadosamente toda la zona acanalada buscando grietas, caída de trozos de caucho y deshilado tal y como mencionamos anteriormente en este folleto. Limpie las poleas y los tensores con un disolvente y busque signos de desgaste anormal. Para comprobar el estado, introduzca firmemente una pequeña cantidad de plastilina en las ranuras. Los bordes de la impresión deben ser rectos y los extremos deben ser iguales sin deformaciones.
