Technical Bulletin

Montaż napinacza w silnikach VAG 1.9 SDi / TDi

NUMER REF. GATES:	Zestawy PowerGrip® KIT: K015543XS K025543XS i K015559XS
MARKA:	AUDI/ SEAT/ SKODA/ VOLKSWAGEN
MODEL:	A3, Cordoba, Ibiza, Inca, Leon, Toledo, Octavia, Bora, Caddy, Golf, New Beetle, Polo
SILNIK:	19 SDi/ TDi
KOD SILNIKA:	AGP, AGR, AHF, ALH, AQM, ASV, ASY, AYQ

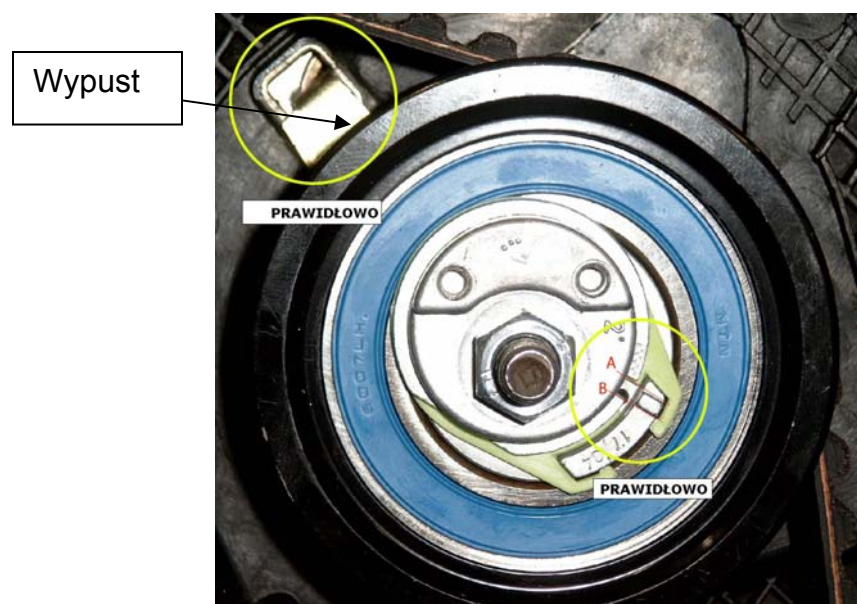
Rys.3

Po zamontowaniu nowego napinacza sprawdzić, czy wypust jest prawidłowo osadzony w szczelinie (rys.3 i rys.4). Do napinania paska użyć specjalnego narzędzia i obrócić zgodnie z ruchem wskazówek zegara, aż wskaźnik znajdzie się dokładnie w wycięciu, pomiędzy kreskami A i B. Do sprawdzenia można użyć lusterka. Następnie dokręcić śrubę momentem 23 Nm. Następnie **należy** obrócić silnik o dwa obroty wału w kierunku zgodnym z ruchem wskazówek zegara i

ponownie sprawdzić wskaźnik napinacza. **Nie wolno pominąć tej czynności!** Jeżeli po wykonaniu dwóch obrotów wskaźnik znajduje się pomiędzy kreskami A i B i wypust znajduje się w szczelinie i opiera się o jej **prawą krawędź** (rys.3 i rys.4), oznacza to, że napinacz znajduje się w jednym prawidłowym położeniu.

Jeżeli wskaźnik jest w nieprawidłowym położeniu, mechanik musi wykonać całą procedurę napinania od początku.

W czasie napinania, nie wolno nigdy obracać napinacza w kierunku przeciwnym do ruchu wskazówek zegara!

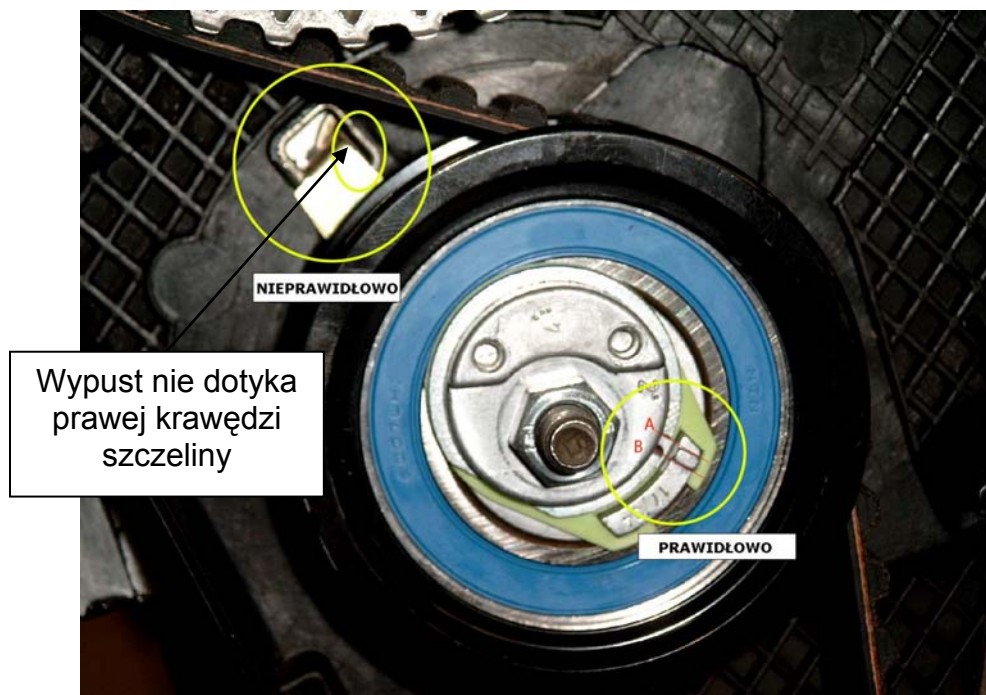
Rys.5

Na rysunku 5 przedstawiono jeden z powszechnych błędów. Wskaźnik jest umieszczony dokładnie pomiędzy kreskami A i B lecz wypust jest ustawiony nieprawidłowo. Wypust znajduje się w szczelinie, lecz nie opiera się o jej prawą krawędź. Spowodowane to zostało obróceniem napinacza w kierunku przeciwnym do ruchu wskazówek zegara podczas procedury napinania paska.

Wypust nie dotyka
prawej krawędzi
szczeliny

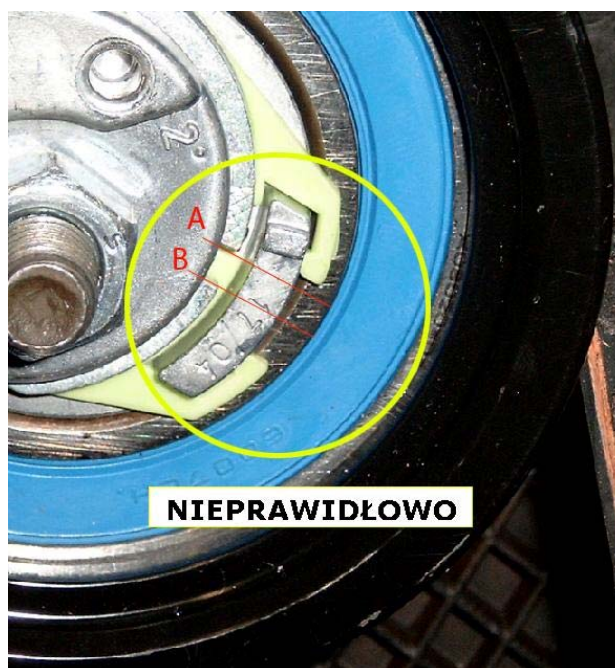
Rys.6

Drugi możliwy do popełnienia błąd można zauważyć na rys. 6. Widać, że wskaźnik nie przekroczył kreski A i znajduje się naprzeciwko zakreskowanego pola. Oznacza to, że pasek będzie napięty zbyt luźno.

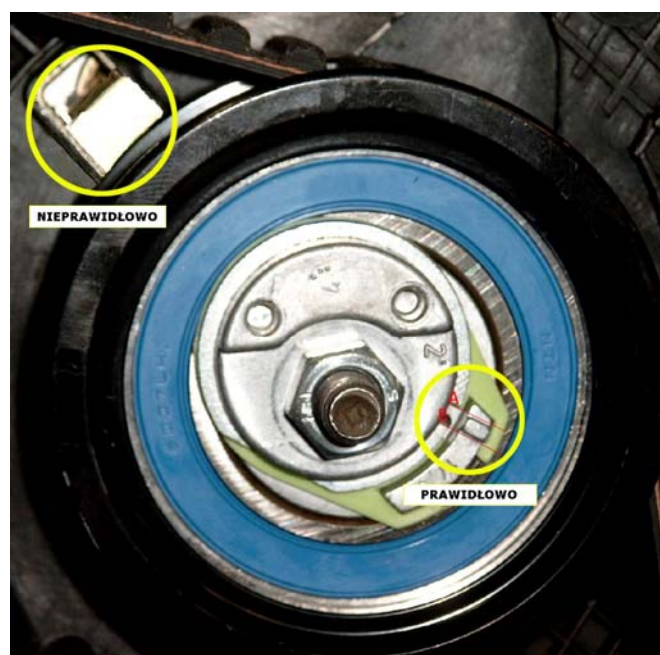
Rys.8

Na rys.8 można zobaczyć czwarty błąd, gdy wypust nie jest osadzony w szczelinie, pomimo że wskaźnik jest umieszczony dokładnie pomiędzy kreskami A i B. Spowoduje to utratę prawidłowego napięcia paska podczas eksploatacji.
