Technical Bulletin

SOFIM 2.4 / 2.5 / 2.8 Diesel motoren

GATES REFERENTIE :	5039 (K01), 5113 (K01), 5334XS (K01), 5335XS (K01), 5495XS (K01)	 
MERK :	Fiat / Iveco / Opel / PSA / Renault	
MODEL :	Verschillende	
MOTOR :	2.4 / 2.5 / 2.8 / D, TD, DTi, DTic, Dci, JTD, HDi (allemaal 8 kleppen)	
MOTOR CODE :	Verschillende

We hebben gemerkt dat er van tijd tot tijd problemen ontstaan bij de installatie van de meelooprol/spanrolschijf op deze motoren. Niet juiste installatie kan tot voortijdig falen leiden.

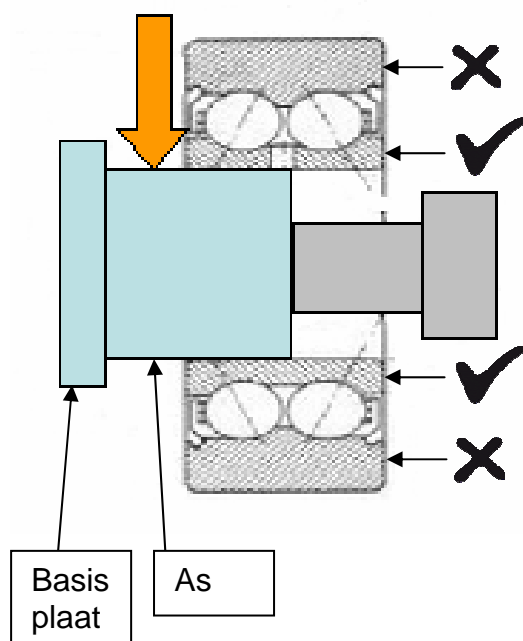
- Verwijder altijd roest of overgebleven vet van de as/plaat voor de montage (oranje pijl). Als dit niet wordt gedaan, zal al het vuil naar de onderkant van de achterplaat gedrukt worden en krijg je een opeenhoping van vuil wat tot schade aan het lager kan leiden, door verkeerde uitlijning, of een verkeerd aanhaalmoment zal veroorzaken.
- Installeer het lager altijd door op het centrum gedeelte van het lager te drukken (✓)
- Forceer de meelooprol nooit over de as door op de buitenkant van het lager te drukken (✗). Zie Fig. 1 en 2

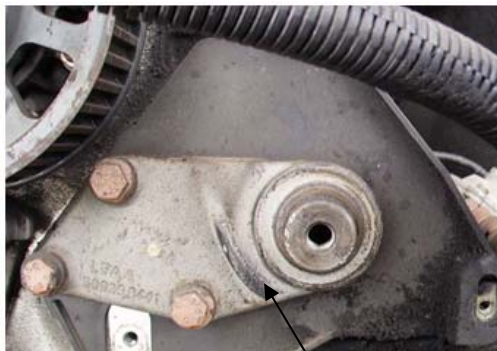
Fig. 3

Verkeerde uitlijning leidt er ook toe dat de riem in contact komt met de basisplaat. Hierdoor zal er een afdruk op de basisplaat te zien zijn. (Fig. 3).

Afdruk

- Controleer altijd de speling tussen de as en het lager. Als er teveel speling is, vervang dan de basisplaat.
- Altijd de OE aanbevolen aanhaalmomenten gebruiken; het is van groot belang omdat het de voorbelasting van het lager bepaalt.
- Gebruik altijd bevestigingslijm om te vermijden dat de bout/moer los komt als gevolg van vibraties en thermische uitzetting van de verschillende metalen delen (als de bout/moer loskomt, komt het lager los) (Zie Fig. 6).

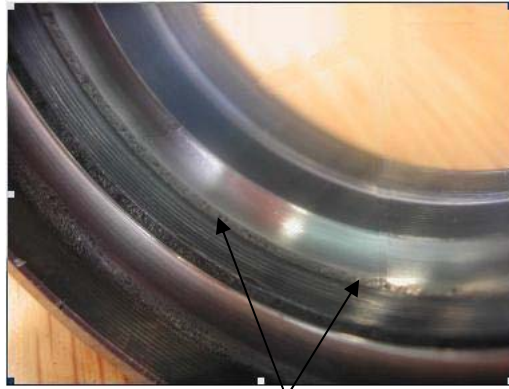
Fig.4

Fig 4: Lagerkogels rollen buiten hun spoor door verkeerde uitlijning en een verkeerd aanhaalmoment.

Kogelsporen

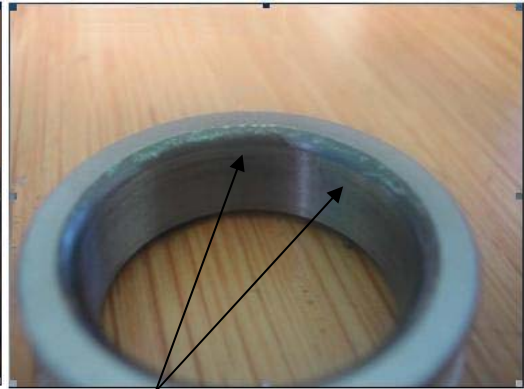
Fig.5

Fig 5: Niet normale rotatie van de binnenringen door een verkeerd aanhaalmoment.

Abnormale rotatie sporen

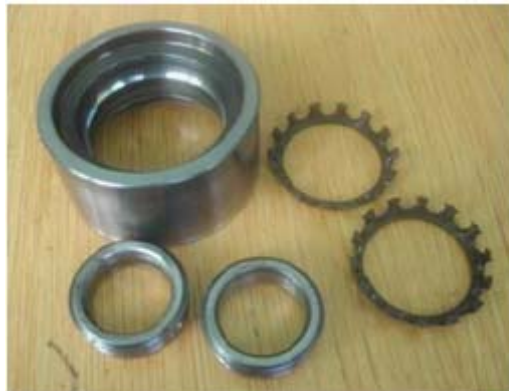
Fig. 6

Fig 6: Te laag aanhaalmoment zal resulteren in het uiteenvallen van het lager.

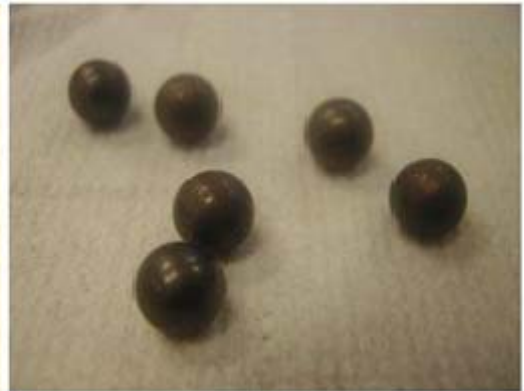
Fig. 7

Fig 7: Deformatie van de kogels door een extreme temperatuur, als gevolg van een te hoog aanhaalmoment.

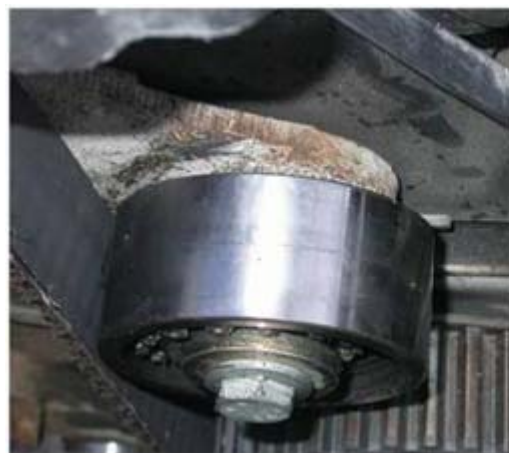
Fig. 8

Fig 8: Dichting komt uit het lager en de kogelkooi is kapot.

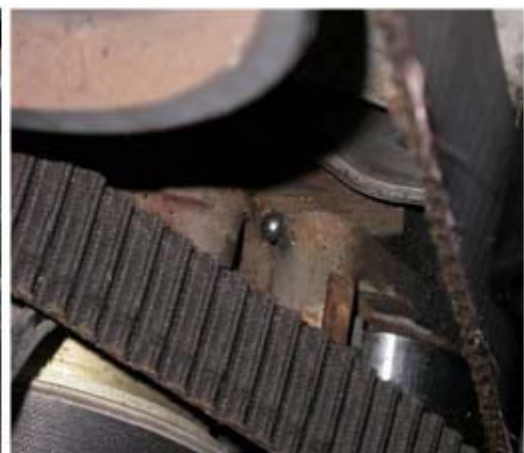
Fig. 9

Fig 9: Vaak zijn er kogels te vinden in het motorcompartiment. Verwijder alle afval uit het aandrijfsysteem.
