# 026

Technical Bulletin

## Moteurs diesel SOFIM 2.4 / 2.5 / 2.8

REFERENCE GATES:	5039 (K01), 5113 (K01), 5334XS (K01), 5335XS (K01), 5495XS (K01)
MARQUE:	FIAT / IVECO / OPEL / PSA / RENAULT
MODELE:	Divers
MOTEUR:	2.4 / 2.5 / 2.8 / D, TD, DTi, DTic, Dci, JTD, HDi (tous 8 valves)
CODE MOTEUR:	Divers

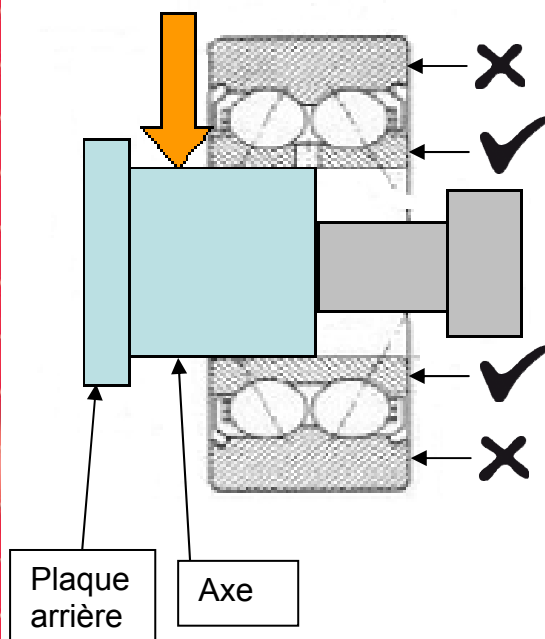
- Installez toujours le roulement en appuyant sur sa partie centrale (✓).
- Ne forcez jamais l'enrouleur par-dessus l'axe en poussant sur l'extérieur du roulement (✗). Voir Fig. 1 et 2

- Enlevez toujours la rouille ou la graisse de l'axe ou la plaque arrière avant l'assemblage (flèche orange). Dans le cas contraire, toutes les impuretés seront poussées vers le fond de la plaque arrière entraînant la formation de débris, qui endommageront le roulement en raison d'un désalignement ou fausseront le couple de serrage.

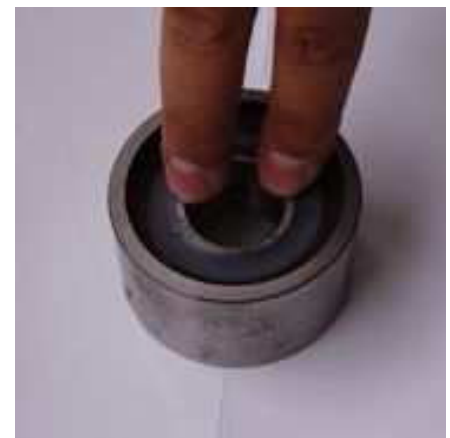
Fig. 2

Ceci entraînerait le désalignement du roulement puis sa destruction. Cela pourrait également mener à un relâchement du joint, causant une fuite de graisse, et la présence d'impuretés dans le roulement.

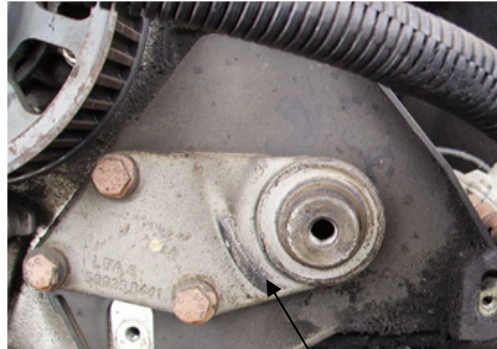
Fig. 3

Le désalignement amènera également la courroie à entrer en contact avec la plaque arrière, laissant des traces de gomme sur la plaque (Fig. 3).

Traces de gomme

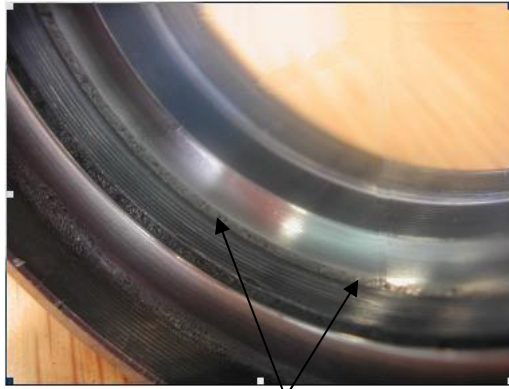
Fig.4

Figure 4: Les billes du roulement sortent de leur piste en raison du désalignement et du mauvais couple d'installation.

Traces de billes

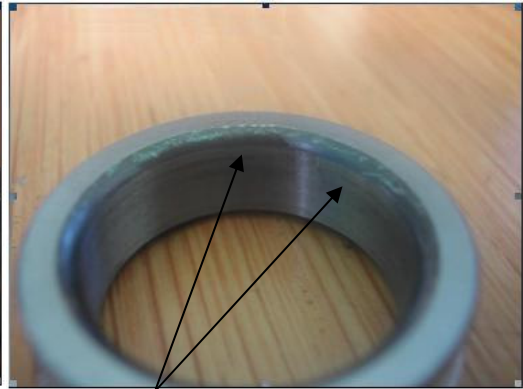
Fig.5

Figure 5: Rotation anormale des bagues intérieures par un serrage incorrect.

Traces de rotation anormale

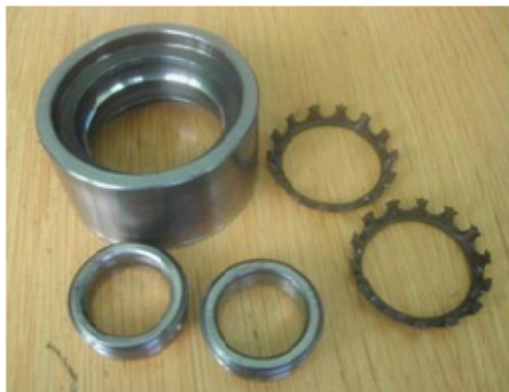
Fig. 6

Figure 6: Un serrage au couple trop bas entraînera la dislocation du roulement.

- Vérifiez systématiquement le jeu entre l'axe et le roulement. Si le jeu est excessif, remplacer l'axe et la plaque arrière.
- Appliquez toujours le couple de serrage recommandé en première monte; cela est très important car il détermine la précharge du roulement.
- Utilisez toujours de la colle forte afin d'éviter que le boulon/écrou se desserre en raison des vibrations et des effets des variations de température sur les pièces métalliques (si le boulon/écrou se desserre, le roulement se disloque) (voir Fig. 6).

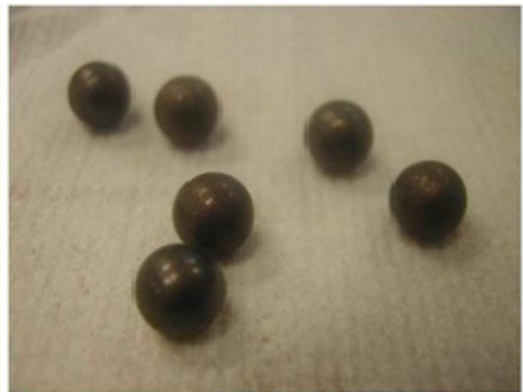
Fig. 7

Figure 7: Déformation des billes en raison d'une température excessive résultant d'un serrage au couple trop important.

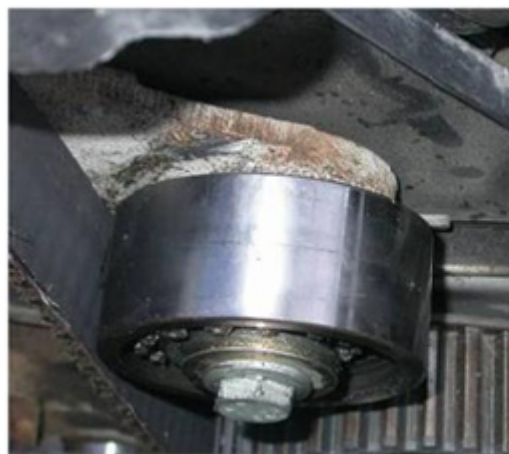
Fig. 8

Figure 8: Le joint est sorti du roulement et la cage à billes a été détruite.

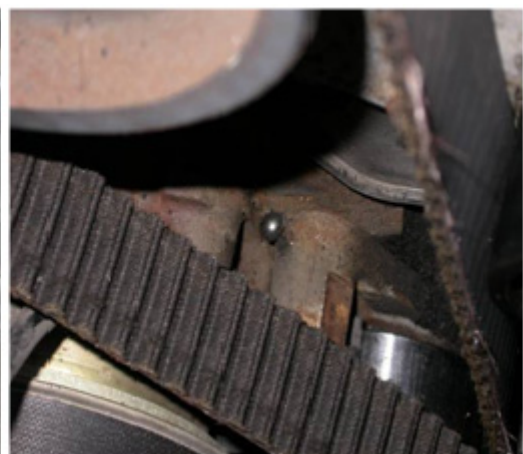
Fig. 9

Figure 9: On retrouve souvent des billes dans le bas du compartiment moteur. Retirez du système de transmission tous les débris.
