Technical Bulletin

Torziós Rezgéscsillapító Tárcsák (TVD)

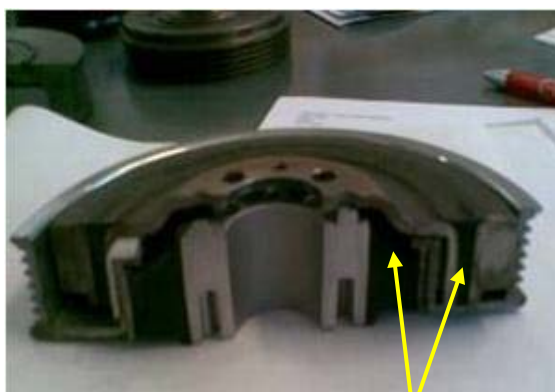
1-es ábra

Tehát nagyon fontos, hogy csillapítsuk ezeket a vibrációkat. Egyfajta módja ennek a csillapításnak a kettős tömegű lendkerék, amit a modern motorok legtöbbször megtalálhatunk, de szintén a csillapítás eszköze a Torziós Rezgéscsillapító Tárcsa (TVD). Ezek a TVD-k főtengeley tárcsák gumi csillapító résszel a két fémegység között (1-es ábra).

Gumi csillapító

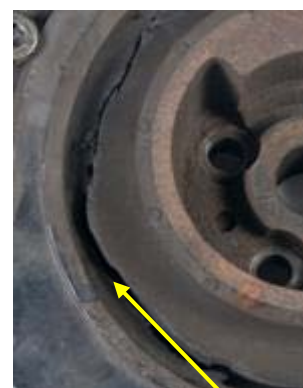
2-es ábra

Repedt gumi

A gumi anyaga és a folyamatos csillapítási igénybevétel miatt idővel elhasználódik és cseréje szükséges (2-es ábra).

- 1) Repedések a gumirészben (2-es ábra)
- 2) Hiányzó gumirészek (5-ös ábra).
- 3) Fémes kontakt nyom vagy sérülés pl. lyukak környékén (6-os ábra)
- 4) Bizonyos TVD-k esetében külső rozsdadarabok jelzik az elhasználódást
- 5) A Micro-V® szíj kifut a tárcsából (7-es ábra) a TVD hibájából
- 6) Rajzoljunk/fessünk egy egyenes vonalat a TVD-re sugár irányban bentről kifelé. Indítsuk be a motort kb. 1 percig és nyomkodjuk párszor a gázpedált. Állítsuk le a motort és ha a vonal megtört (nem folyamatos) akkor cseréljük ki a TVD-t.

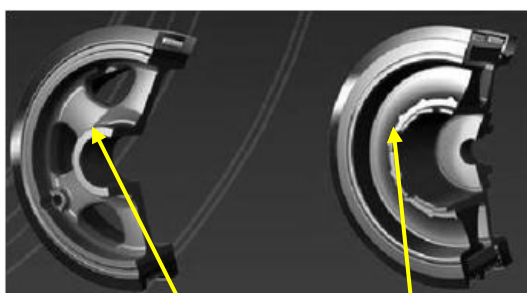
3-as ábr.

TVD-knek két fő fajtája van. A „nyitott” típust főleg benzin motorokon, a „teljesen zárt” típust főleg dízel motorokon alkalmazzák (3-as ábra).

A TVD-n található furat a tárcsa kiegyensúlyozására szolgál (4-es ábra).

Nyitott

Teljesen zárt

Egyensúlyozó furat

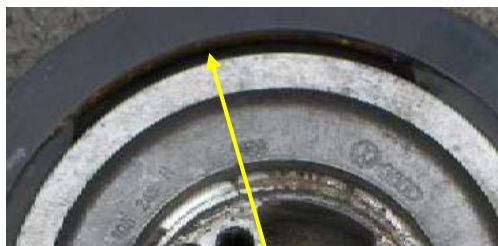
5-ös ábra

Hiányzó gumi

- A TVD-t ajánlatos kicserélni, ha a segédberendezés szíjat és feszítőt is cseréljük. Legkésőbb 120 000 km a TVD-t ajánlott kicserélni.
- Az átvizsgálások esetén, de legalább 60 000 km-enként, baleseti sérülés után pedig külön figyelemmel, ellenőrizzük a TVD működését. Az elhasználódás jelei hamarabb jelentkeznek a tárcsa hátoldalán, mint az elején.
- Még ha a kopás jelei nem is látszanak a TVD vagy a szíjhajtás zaja bizonyíték a problémás alkatrész jelenlétére.
- A TVD megfelelő üzemelése érdekében mindig a jármű gyártó szervizutasításának megfelelően kell az alkatrészt felszerelni.
- Sok TVD maradandóan deformálódó csavar(ok)kal van rögzítve, ezeket a csavarokat minden esetben cserélni kell és **előírt meghúzási nyomatékkal kell rögzíteni!!!**

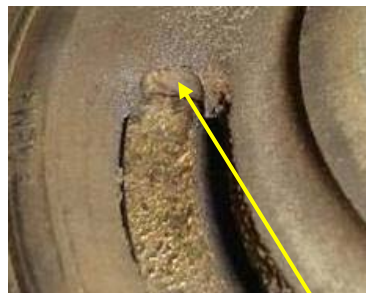
6-os ábra

Fém sérülés a lyuknál

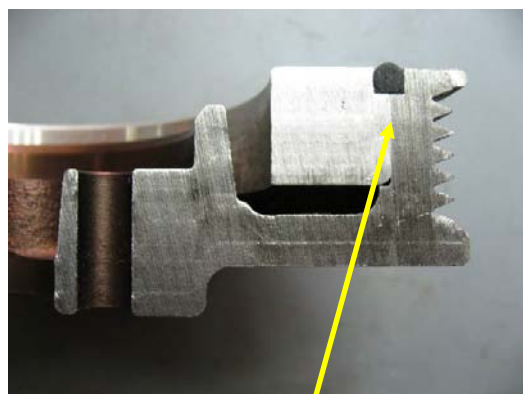
8-as ábra

- 1) Alapjárat és a sportos vezetés a legnagyobb igénybevétel a TVD-k és egyéb hajtás alkatrészek számára.
- 2) Bizonyos TVD-k nem használhatóak szíj felszerelése nélkül, mert elvesztik a kiegyensúlyozottságukat!!!
- 3) Kerülje az áll TVD-eket (8-as ábra)! Ezek az olcsó tárcsák rezgéscsillapító gumirész nélkül készülnek, csak egy külső O-gyűrű található rajtuk, tehát csillapító funkciót nem látnak el.

Nincs rezgéscsillapító gumi, csak külső O-gyűrű

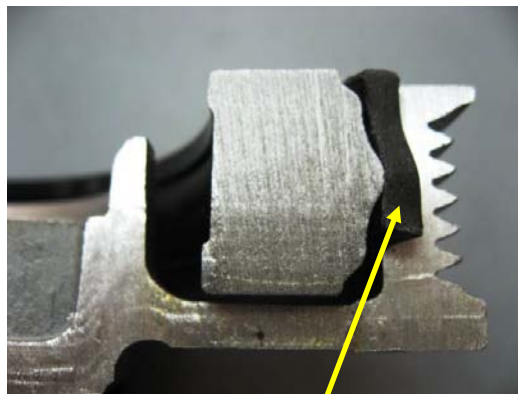
Rezgéscsillapító gumi
