Обеспечьте снижение непредвиденных затрат на ремонт автомобиля, заменив изнашиваемые части с приходом весны

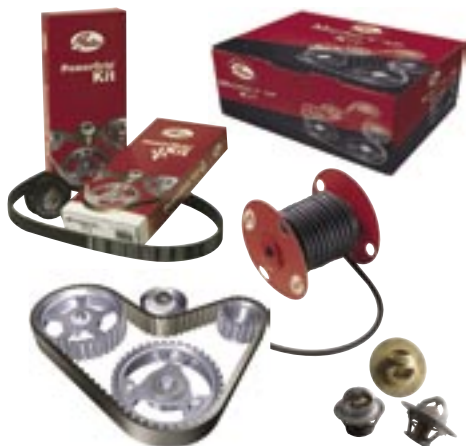
Как правило, патрубки проверяются внешним осмотром. Но в современных автомобилях этот метод не всегда является наилучшим, поскольку патрубки обычно разрушаются изнутри, где разупрочненные участки не видны и тревожные симптомы не всегда очевидны. За четыре года испытаний транспортных средств фирмой Gates установлено, что основной причиной разрушения патрубков охлаждения является электрохимическое разрушение материала внутреннего резинового слоя в патрубке. Это явление известно, как электрохимическая деградация, или ECD. Оно появляется из-за того, что патрубок, охлаждающая жидкость и соединения двигателя/радиатор вместе образуют гальванический элемент, или "батарею." Эта химическая реакция – особенно усиливающаяся при суровой зимней погоде – вызывает появление микротрещин во внутреннем резиновом слое патрубка, давая возможность охлаждающей жидкости

химически разрушать и разупрочнять укрепляющую оплетку патрубка. Из-за утечки через микроотверстие или разрыв от давления патрубков выходит из строя. Наилучший способ проверить патрубков на воздействие ECD – надавить и сжать его вблизи хомутов или переходников. При помощи большого и указательного пальцев определите различие ощущений в средней части патрубка и на его концах. Если концы мягкие и кажутся пористыми наощупь, существует вероятность, что патрубок подвергается агрессивному воздействию ECD. Во избежание разрушения патрубка рекомендуется его замена.
