## Fallo prematuro de la correa de Accesorios

REFERENCIA GATES : Todas las Correas de Accesorios  
 FABRICANTE :  
 MODELO :  
 MOTOR :  
 COD. MOTOR :

# 032

# Technical Bulletin

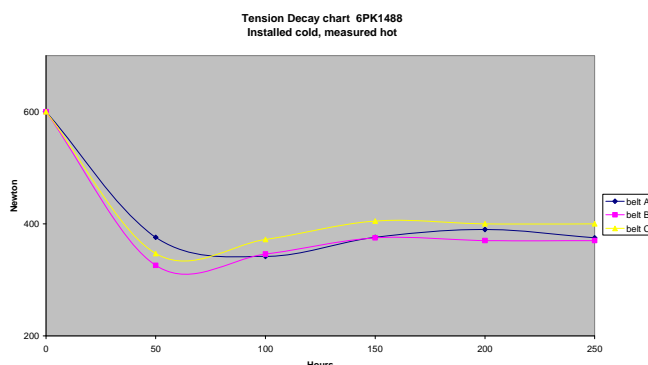
Fig. 1

Cuando no hay tensor automático para controlar la tensión de la correa durante su vida útil, en la tensión de instalación en los tensores fijos se tiene que tener en cuenta la caída inicial de tensión durante los primeros días de funcionamiento (Fig. 1).

Caída inicial de tensión

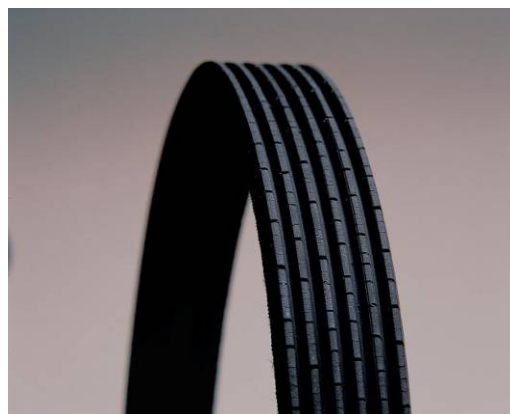
Fig. 2

- Alta tensión nos acarreará a un desgaste anormal, generará gran cantidad de calor, grietas y endurecimiento de la goma (Fig. 2), rotura prematura de la cuerda y ruido.
- Baja tensión conllevará deslizamientos (insuficiente tensión para hacer girar a los diferentes componentes) ruido, calentamiento extremo, endurecimiento y grietas en la goma, ruptura de la correa y desgaste en la polea. Correas que han estado deslizándose muestran flancos brillantes, a ambos lados del diente de la correa. (Fig. 3).

Tanto alta tensión como baja tensión nos traerá problemas:

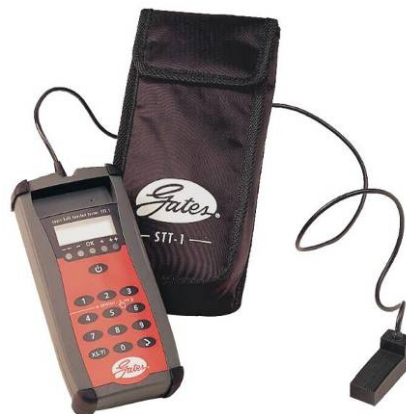
Fig. 6

- Kriket I (7401-00071) (Fig. 4) Es ideal para medir la tensión de correas trapezoidales, y también para las más estrechas correas acanaladas Micro-V<sup>®</sup> XF.
- Kriket II (7401-00072) (Fig. 5) es una herramienta simple para medir la tensión de correas acanaladas más anchas Micro-V<sup>®</sup> XF.
- Sin embargo, para vehículos con transmisiones más sofisticadas en motores modernos, Gates ofrece el Tensiómetro sónico STT-1 (7420-00301) (Fig. 6), el cual fue inicialmente desarrollado para comprobar la tensión para Correas Síncronas. Esta herramienta muy precisa también se utiliza para la tensión de todas las correas acanaladas Micro-V<sup>®</sup> XF con tensor manual. En este último caso es preciso la distinción entre correas nuevas y utilizadas.

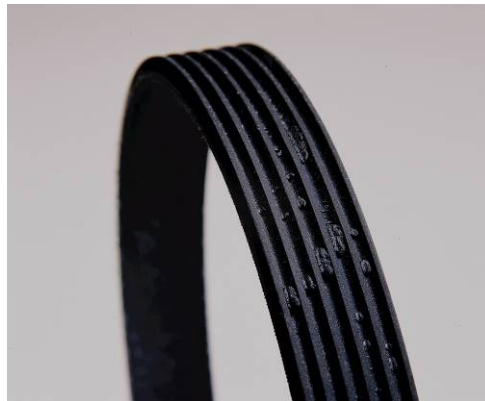
Fig. 7

- Pilling (Acumulación de goma):  
Como los dientes no entran perfectamente en las ranuras de las poleas, las partículas de goma se desgastan en los laterales del diente. Estas partículas son todas empujadas hacia los canales de la correa. Formando unas pequeñas bolas de goma que crearán ruido. (Fig. 7).
- Daños en las puntas de los dientes:  
La parte exterior del diente trabaja en el interior del reborde de la polea, y éste puede desprenderse (Fig. 8). También la cuerda puede deshilacharse y salirse de la correa. Estos dientes /cuerdas desprendidas pueden crear una situación peligrosa: pueden entrar en contacto con la correa de distribución y averiar el motor.
- Ruido:  
Si los canales no están paralelos a las ranuras de las poleas puede acarrear ruido a la transmisión.

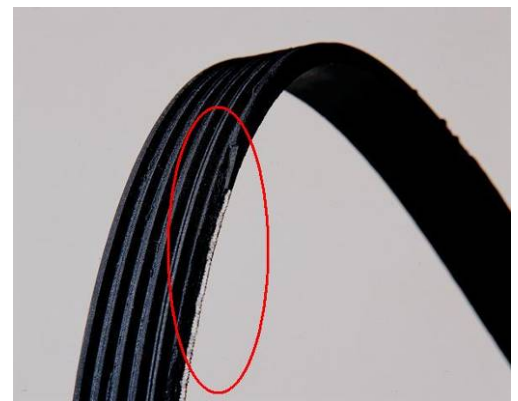
Fig. 8

Correas que han trabajado bajo desalineación tendrán un aspecto brillante en uno de los lados de los canales.

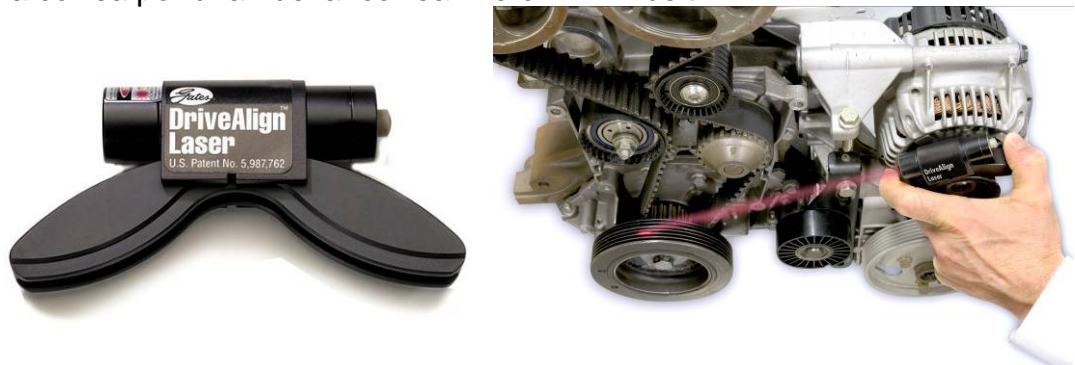
Fig. 9

Si es un problema de desalineamiento, nuestro laser DriveAlign® (7468-00113) (Fig. 9) nos permitirá determinar si las poleas están desalineadas. Es claro que el problema de desalineación debe ser resuelto antes de sustituir la correa por una nueva correa Micro-V® XF belt!

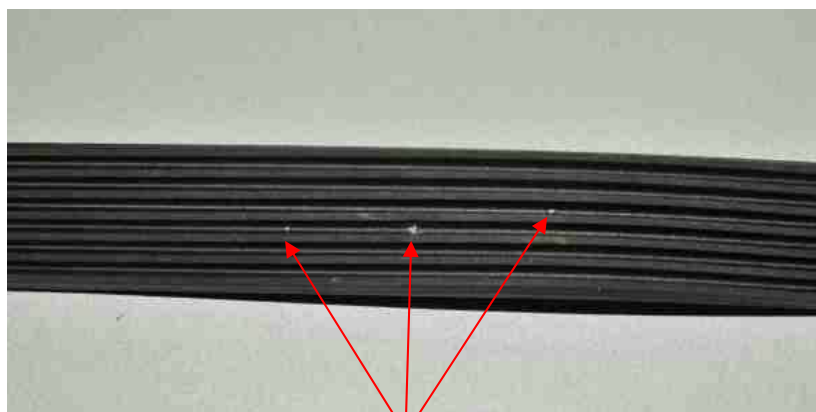
Fig. 10

Pequeñas piedrecitas en los canales (Fig. 10) pueden ser otro motivo para obtener ruido. Se puede detectar con una inspección visual.

Contaminación
