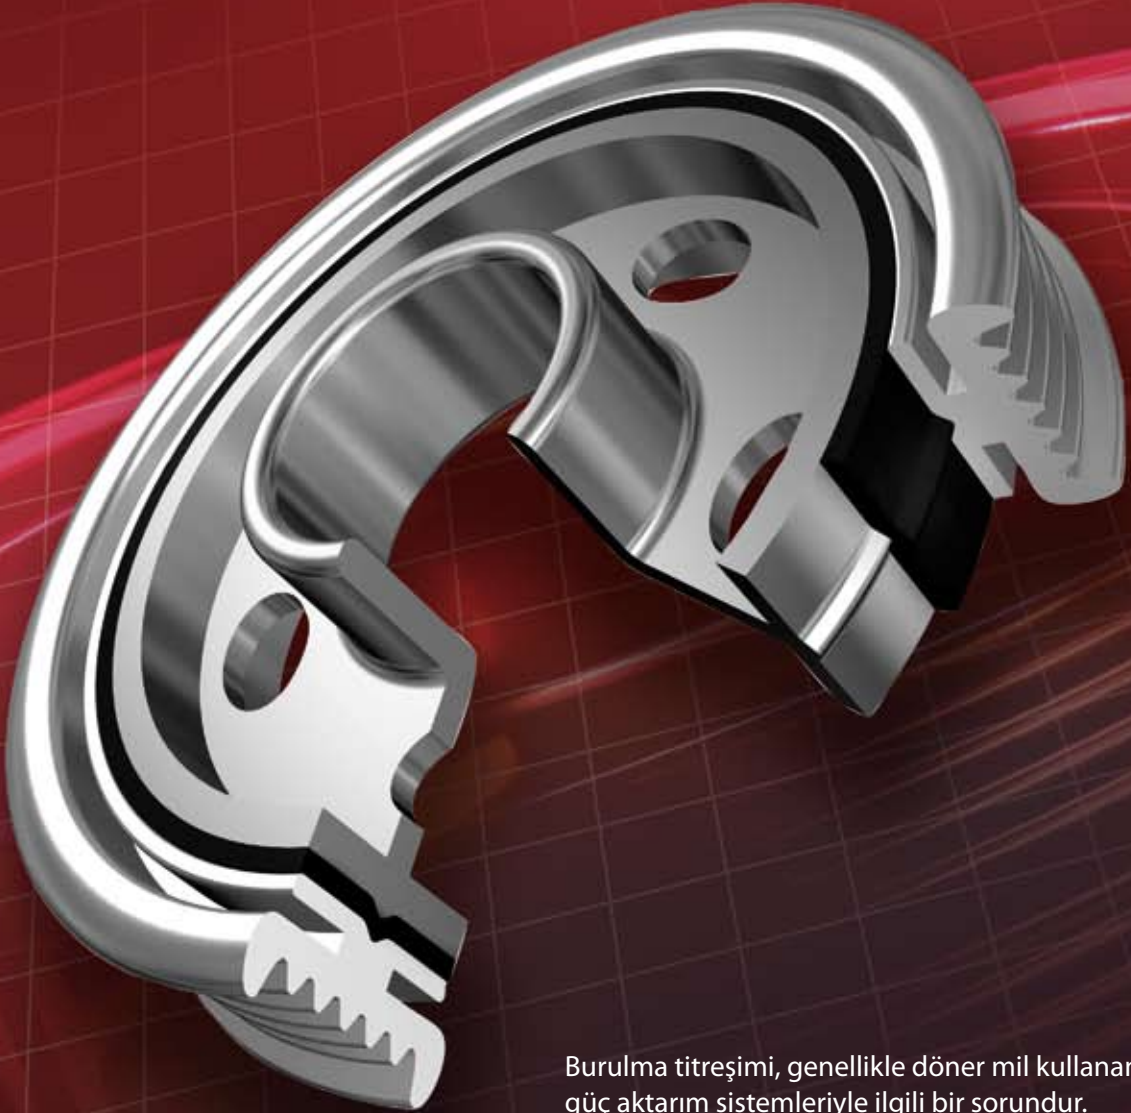
Burulma titreşimi, genellikle döner mil kullanan güç aktarım sistemleriyle ilgili bir sorundur. Motorun güç darbeleri, krank milinde burulma titreşimine yol açar ve bunun sonucunda krank mili önemli bir sıklıkta ileri geri bükülmeye başlar. Bu durum krank milinin kırılmasına sebep olabilmekle birlikte, söz konusu mil tarafından hareket ettirilen öğelerin aşınma oranında artışa sebep olur: makaralar arasında bulunan kayışın titreşimi, kayışın aşınmasına sebep olur ve gergi ile diğer yardımcı parçalar üzerinde baskı/gerilim uygular.

Motordaki krank milinin ön ucuna monte edilen krank mili darbe amortisörü, söz konusu bükülme hareketini azaltarak motor içeriğinin ömrünü arttırmak ve krank milinin bozulma ihtimalini minimuma indirmek üzere tasarlanmıştır.

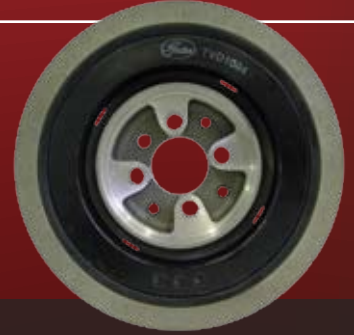
Belirli bir süre sonra, darbe amortisöründe etkileyecek sert çalışma koşullarının ortaya çıkması kaçınılmazdır. Krank mili darbe amortisörünün kırılması; yıpranma, aşınma ve sertleşme oluşması; kauçuk lastiğin gevşemesi, çatlaması, makaraların arasına sıkışması veya yıpranması; dış halkanın kaymaya başlaması ve hatta kalan kısımdan ayrılması veya darbe amortisörünün motorunuzdan tamamen çıkması mümkündür!

Eski ve yıpranmış bir krank mili darbe amortisörü, tahrik milinden gelen titreşimleri düzgün şekilde azaltamaz. Titreşim kontrol edilmezse, krank mili kırılabilir ve yardımcı parçalar risk altına girebilir. Kayış tahrik sisteminin sorunsuz işlemini sağlamak için Gates, çok kanallı bir kayışı değiştirirken krank mili darbe amortisörünü sürekli kontrol altında tutmanızı tavsiye eder. Motor sorunları ortaya çıktığında, insanlar genellikle sorunun kayıştan kaynaklandığını düşünür, oysa gerçek sebebin hasar görmüş bir krank mili darbe amortisörü olması mümkündür. Darbe amortisörü cihazı aşınmaya bağlı olarak titreşimi azaltmayı başaramayacak duruma gelmişse, değiştirilmesi gereklidir.
