Technical Bulletin

## VAG 1.9, 2.0 TDI – napęd paska pomocniczego

**T38306/5PK1435**

Audi, Skoda, Volkswagen

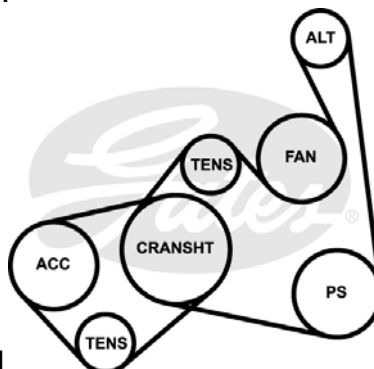
Zdj. 1

Omawiany układ przedstawiono na Zdj.1 po stronie alternatora. Zastosowano tam jednokierunkowe sprzęgiełko alternatora oraz koło pasowe z tłumikiem drgań na wale korbowym.

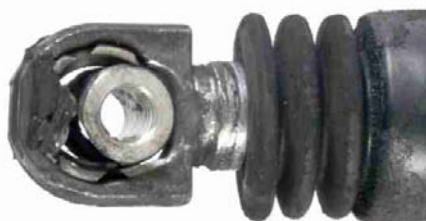
Zdj. 2

Niewłaściwie funkcjonujące sprzęgiełko alternatora przyczyni się do zwiększenia poziomu wibracji i hałasu paska. Może również doprowadzić do nadmiernego zużycia otworu mocującego w górnej części siłownika hydraulicznego (Zdj. 2).

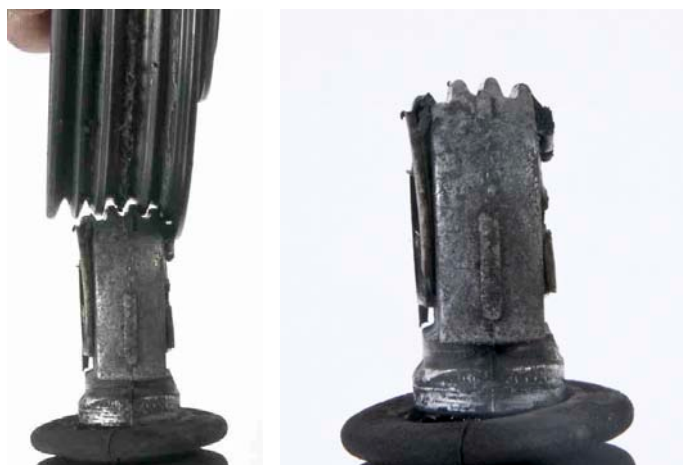
Zdj. 3

Występujący luz będzie się pogłębiał. Powierzchnia napinacza wejdzie w kontakt z kołem pasowym napinacza, powodując hałas. W ekstremalnych przypadkach powierzchnia napinacza zostanie "zdarta" przez koło pasowe (Zdj. 3).

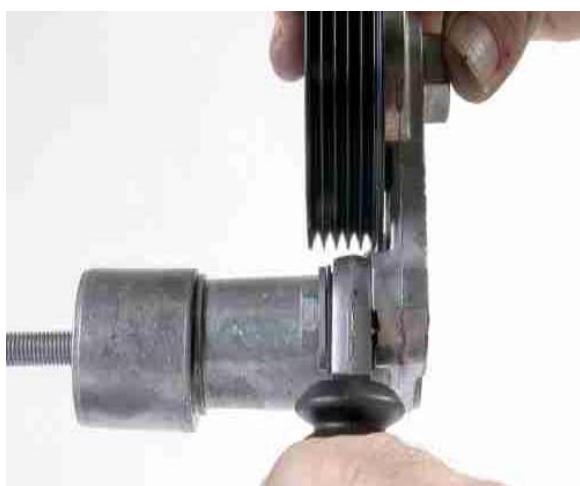
Zdj. 4

W nowym systemie, przestrzeń między kołem pasowym a napinaczem wynosi 5 mm (Zdj. 4).

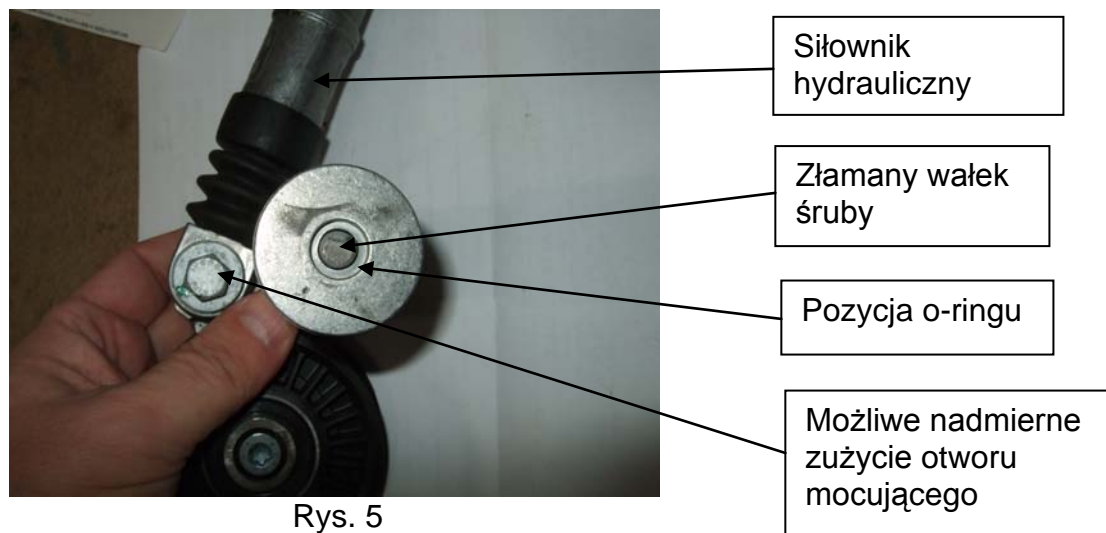
Kolejnym elementem, na który warto zwrócić szczególną uwagę jest moment obrotowy przy montażu śruby napinacza. Zastosowanie niewłaściwego momentu obrotowego może doprowadzić do ścięcia centralnej śruby montażowej.

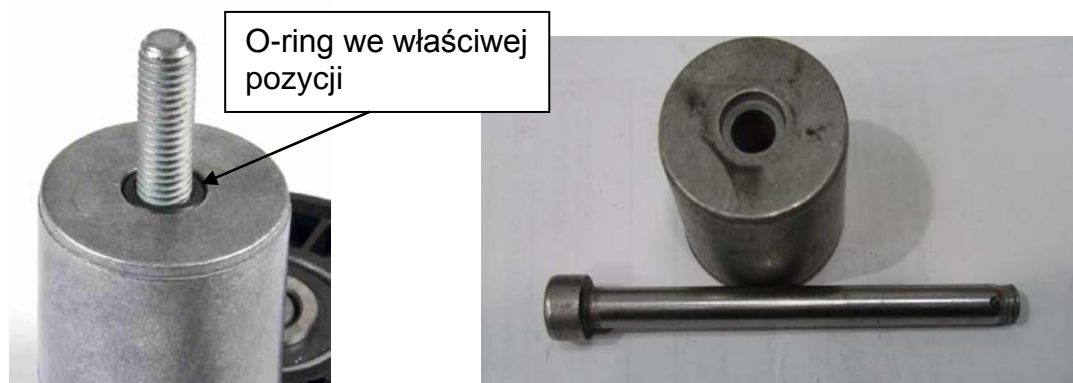
Śruby w tym napinaczu należy dokręcać z momentem 25 Nm. Aby moment dokręcania śruby centralnej był właściwy trzeba upewnić się, czy o-ring znajduje się we właściwej pozycji (Zdj.6).

Należy także upewnić się, czy otwór we wsporniku alternatora jest pozbawiony rdzy, brudu i smaru, ponieważ może to mieć wpływ na przekłamanie momentu dokręcania śruby.
