Technical Bulletin

Voortijdig falen van riemen voor het hulpaandrijfsysteem

GATES REFERENTIE :	Alle V- en Micro-V® XF riemen
MERK :	
MODEL :	
MOTOR :	
MOTOR CODE :

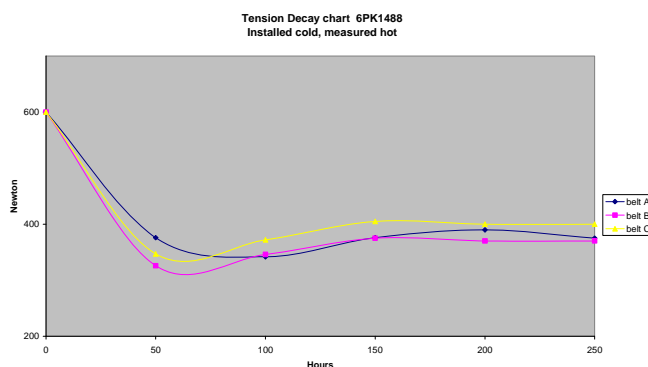
Fig. 1

Omdat er geen automatische spanrol is om de spanning van de riem te controleren gedurende zijn levensduur, moet bij de installatiespanning op vaste systemen het initiële spanningsverlies, dat gedurende de eerste dagen van het functioneren van de riem optreedt, in acht genomen worden. (Fig. 1).

Initieel spanningsverlies

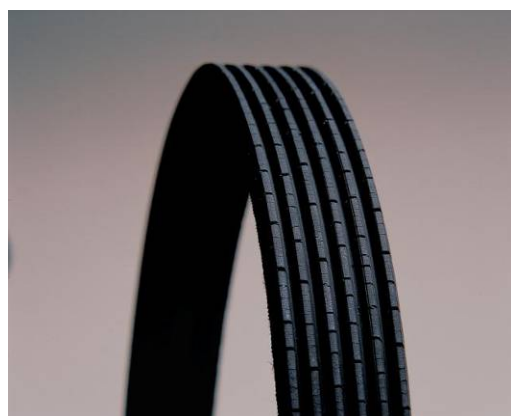
Fig. 2

- Te hoge spanning zal leiden tot abnormale slijtage, extreme warmte-opbouw, verharding van het rubber, barsten (Fig. 2), voortijdig breken van de koorden en geluid.
- Te lage spanning zal leiden tot slippen (onvoldoende spanning om de verschillende componenten aan te drijven), geluid, extreme warmte-opbouw, verharding van het rubber/barsten, riembreuk en slijtage van de schijven. Riemen welke geslipt hebben, zullen glimmende flanken vertonen aan beide kanten van de riem/rib (Fig. 3).

Aanbevolen statische installatiespanning:

Nieuwe riem	Gebruikte riem
AV10	350N (35 Kg)	270N (27 Kg)
AV13	500N (50 Kg)	350N (35 Kg)
Micro-V [®] XF	100N (10 Kg) / rib	60N (6 Kg) / rib

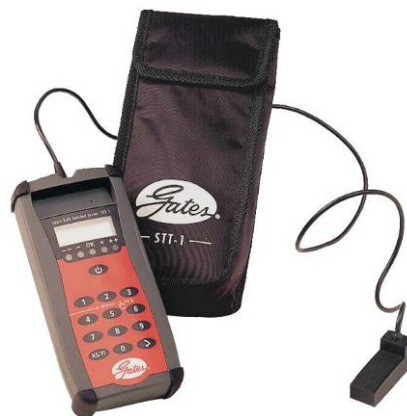
Fig. 6

- Krikit I (7401-00071) (Fig. 4) is ideaal voor het meten van de spanning van V-riemen, dit gereedschap kan tevens gebruikt worden voor smalle Micro-V[®] XF riemen.
- Krikit II (7401-00072) (Fig. 5) is een eenvoudig gereedschap voor het meten van de spanning van bredere Micro-V[®] XF riemen.
- Echter, voor voertuigen met een complexere aandrijving op moderne motoren, heeft Gates de Sonic Tension Tester STT-1 (7420-00301) (Fig. 6). De STT-1 was oorspronkelijk ontwikkeld om de spanning van distributieriemen te controleren. Dit uiterst nauwkeurig gereedschap kan ook gebruikt worden om de spanning van alle Micro-V[®] XF riemen met een manuele spanrol te controleren. Het laat toe onderscheid te maken tussen nieuwe en gebruikte (ingelopen) riemen.

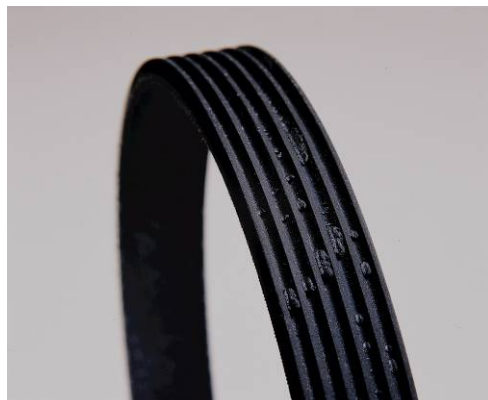
Fig. 7

- Pilling:
Als de ribben niet perfect in de groeven van de schijf binnen komen, zullen deeltjes rubber afslijten van de zijkanten van de rib. Deze deeltjes worden samen in de riemgroef geduwd en vormen kleine rubberen balletjes welke geluid kunnen veroorzaken (Fig. 7).
- Beschadigde buitenste ribben:
De buitenste rib welke tegen de schijfflank loopt kan beschadigd raken en kan los komen (Fig. 8). Tevens kunnen de trekkoorden uit de riem getrokken worden. Deze losse ribben/koorden creëren een erg gevaarlijke situatie: ze kunnen in het distributiesysteem terecht komen, resulterend in motorschade.
- Geluid:
Als de ribben niet recht in de schijfgroeven komen, kan dit tot geluid leiden.

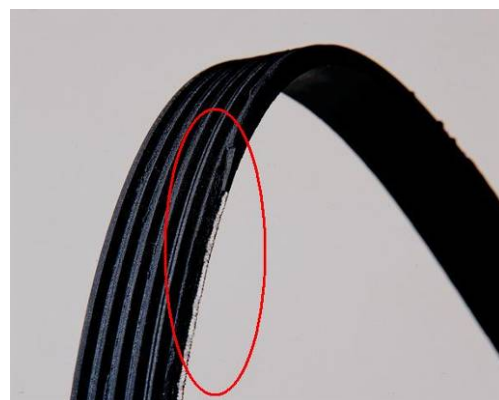
Fig. 8

Riemen die met een verkeerde uitlijning hebben gelopen, zullen glimmen aan een kant van de ribben.

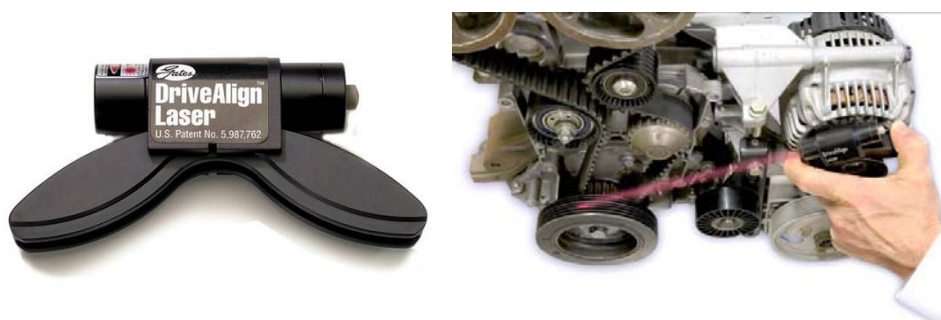
Fig. 9

Als verkeerde uitlijning het probleem is, dan stelt onze DriveAlign® laser (7468-00113) (Fig. 9) de monteur in staat om vast te stellen welke schijf verkeerd is uitgelijnd. Het is duidelijk dat het uitlijningsprobleem opgelost moet zijn vooraleer een nieuwe Micro-V® XF te monteren!

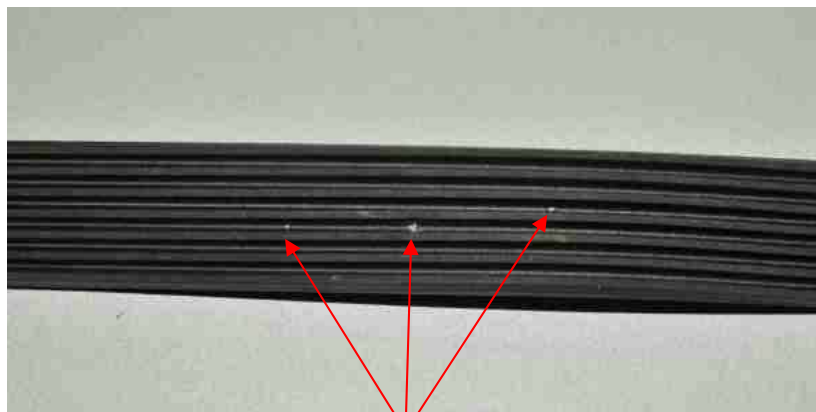
Fig. 10

Kleine steentjes tussen de ribben van de riem (Fig. 10) kunnen een andere reden voor geluid zijn. Deze kunnen gevonden worden door visuele inspectie van de riem.
