# 039

20/12/2010

# Technical Bulletin

## Torsietrillingsdempers

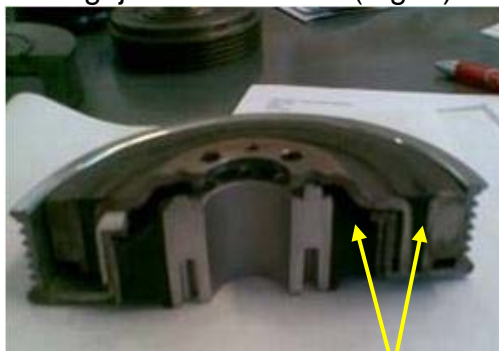
Fig. 1

Deze TVD-schijven zijn krukasschijven met een rubber element tussen de 2 belangrijke metaaldelen (Fig. 1).

Rubber element

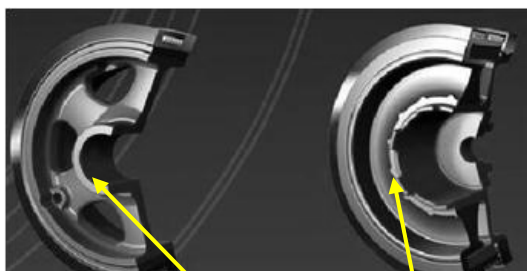
Fig. 3

Er zijn 2 belangrijke soorten TVDs. Het "open" type voor hoofdzakelijk benzinemotoren, en het "volledig gesloten" type voor hoofdzakelijk dieselmotoren (Fig. 3). De geboorde opening in de TVD is er om de TVD (Fig. 4) te balanceren.

Open type

Gesloten type

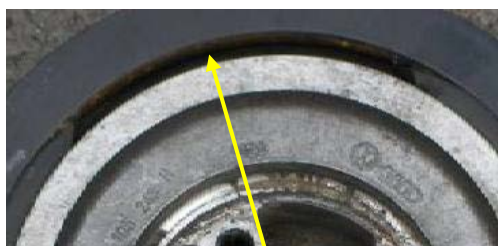
Fig. 5

Verdwijnen van rubber

- 1) Het rubber vertoont barsten (Fig. 2)
- 2) Delen rubber ontbreken (Fig. 5)
- 3) Duidelijke contacttekens van metaal „indicator“ in sleufgaten (Fig. 6)
- 4) In sommige gevallen: roestdeeltjes aan de buitenkant als vroege waarschuwing
- 5) Een Micro-V® XF riem die uit de schijf loopt (Fig. 7) kan het resultaat zijn van een defecte TVD
- 6) Trek/verf een lijn over de TVD (van buitenkant naar het midden), laat de motor een minuut lopen en geef ondertussen een paar keer gas, schakel de motor uit en controleer of de lijn gebroken is. Zo ja, dan moet de TVD vervangen worden!

- Wanneer je de geribde riem (van de hulpaandrijving) en de spanner vervangt, vervang je best gelijktijdig de TVD.
- Wij adviseren om de TVD zonder uitzondering te vervangen bij 120.000 km.

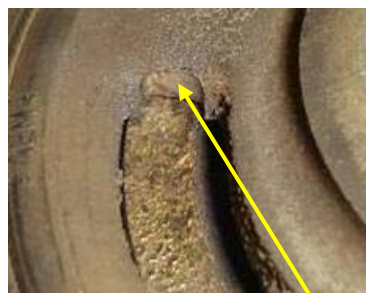
Fig. 6

Beschadiging van de indicator

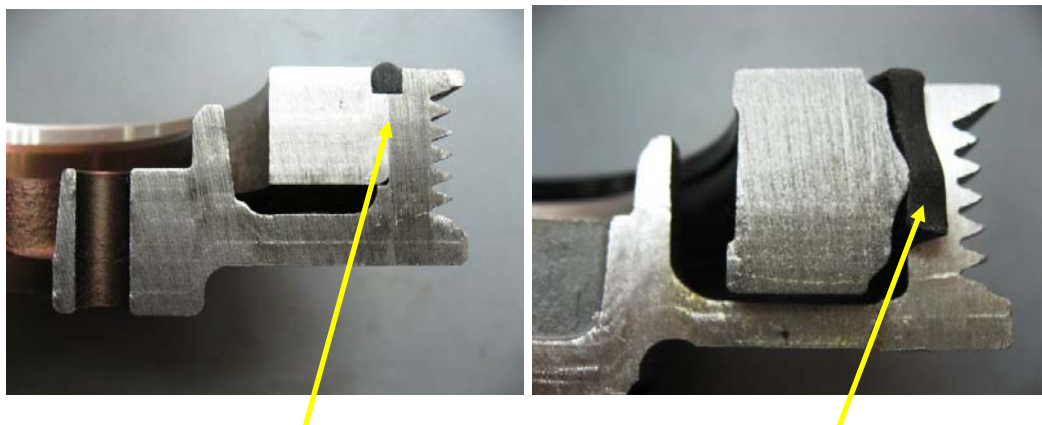
Deze goedkope schijven hebben totaal geen dempingsfunctie, aangezien er binnenin geen rubber element zit; slechts een rubberen O-ring aan de buitenkant.

Fig. 8 Geen dempingsrubber, alleen een O-ring aan de buitenkant

Rubber element

- 1) Stationair draaien en sportief rijgedrag zijn de slechtste omstandigheden voor een TVD en andere aandrijvingsonderdelen.
- 2) Sommige TVDs mogen niet worden gebruikt indien er geen riem op de hulpaandrijflijn is gemonteerd!!
- 3) Pas op voor namaak-TVDs (Fig.8)!
