# Technical Bulletin

## Apulaitehihnoiden ennenaikaiset vauriot

**Kaikki kiila- ja Micro-V® XF -hihnat**

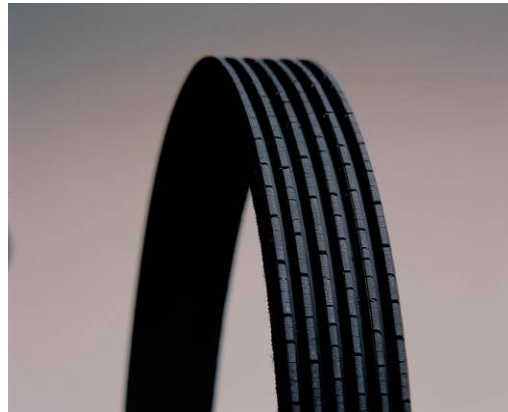
Kuva 2.

- Liian suuri kireys johtaa epänormaaliin kulumiseen, erittäin suureen lämpökuormitukseen, kumimateriaalin kovettumiseen ja halkeiluun (kuva 2) sekä ennenaikaiseen punosvaurioon ja meluun.
- Liian matala kireys johtaa hihnan luistamiseen (riittämätön kireys pyörittää eri voimansiirron komponentteja), meluun, erittäin suureen lämpökuormitukseen, kumimateriaalin kovettumiseen ja halkeiluun sekä hihnan repeytymiseen ja hihnapyörän kulumiseen. Luistaneissa hihnoissa esiintyy kiilottomia hihnanharjanteen kummallakin puolella (kuva 3).

Suositteluvat staattiset asennuskireydet:

Uusi hihna	Käytetty hihna
AV10	350N (35 kg)	270N (27 kg)
AV13	500N (50 kg)	350N (35 kg)
Micro-V <sup>®</sup> XF	100N (10 kg) / harjanne	60N (6 kg) / harjanne

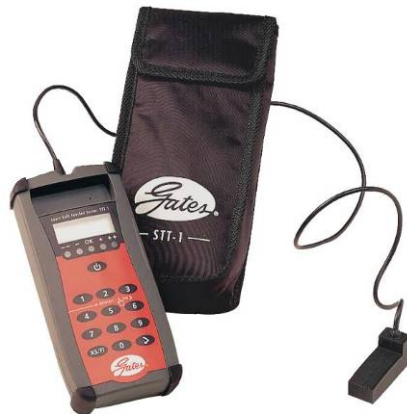
Kuva 6.

- Krikit I (7401-00071) (kuva 4) on oikea työkalu kiilahihnojen kireyden mittaamiseen. Tällä työkalulla voidaan myös mitata kapeita Micro-V<sup>®</sup> XF -hihnoja.
- Krikit II (7401-00072) (kuva 5) on yksinkertainen työkalu leveämpien Micro-V<sup>®</sup> XF -hihnojen mittaamiseen.
- Kuitenkin ajoneuvoille, joissa on moderni ja hienostunut hihnajärjestelmä, Gates tarjoaa äänitaajuuden mittaukseen perustuvaa testilaitetta STT-1 (7420-00301) (Kuva 6). Testilaitte on alunperin kehitetty jakohihnojen kireyden mittaukseen. Tätä erittäin tarkkaa mittalaitetta voidaan käyttää myös kaikkien Micro-V<sup>®</sup> XF -hihnojen kireyden tarkistukseen, kun järjestelmässä on kiinteä kiristin. Mittari pystyy mittaamaan kireyden niin uudesta kuin käytetystä (sisäänajetusta) moniurahihnasta.

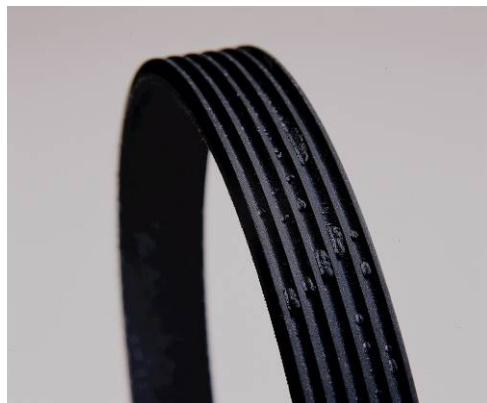
Kuva 7.

- Urien tukkeutuminen:  
Koska harjanteet eivät asetu täydellisesti hihnapyörän uriin, irtoaa kumipartikkeleita harjanteen reunoista. Nämä partikkelit työntyvät hihnan uriin muodostaen pieniä kumipalloja, jotka aikaansaavat melua (kuva 7).
- Reunimmaisten harjanteiden vaurioituminen:  
Uloimainen harjanne, joka pyörii hihnapyörän laippaa vasten, vaurioituu ja voi irrota hihnasta (kuva 8). Myös tekstiilipunos voi purkautua hihnasta. Nämä irtoharjanteet ja punokset aikaansaavat erittäin vaarallisen tilanteen, koska ne voivat tunkeutua jakohihnajärjestelmään ja rikkoa moottorin.
- Melu:  
Kun harjanteet eivät asetu suorassa hihnapyörän urille, voi seurauksena olla hihnamelua.

On itsestään selvää, että linjausvirhe pitää korjata ennen uuden Micro-V<sup>®</sup> XF -hihnan asennusta!

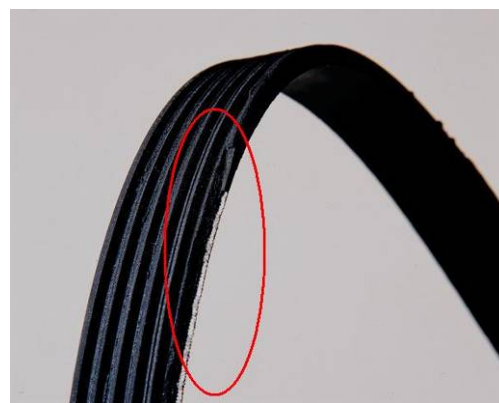
Kuva 8.

Hihnnoissa, joita on käytetty linjausvirheen omaavassa järjestelmässä, on kiillottunut ulkomuoto harjanteen yhdellä sivulla.

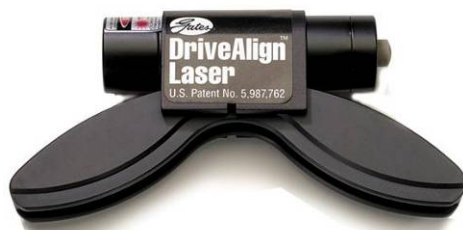
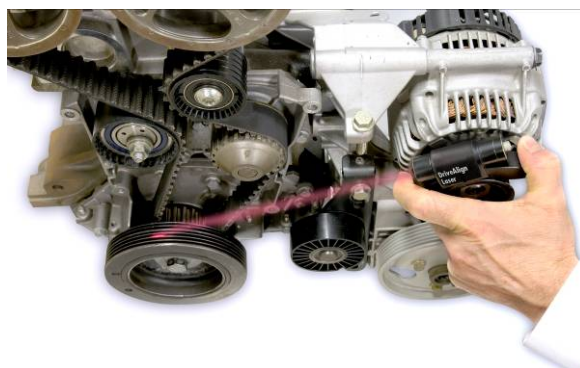
Kuva 9.

Jos ongelmana on linjausvirhe, Gatesin Align<sup>®</sup> -lasertyökalu (7468-00113) (kuva 9.) mahdollistaa tarkistaa, mikä hihnapyörä ei ole linjassa.
