## T43090

VAG 1.0 16V AST / AVZ & 1.4 16V AFH

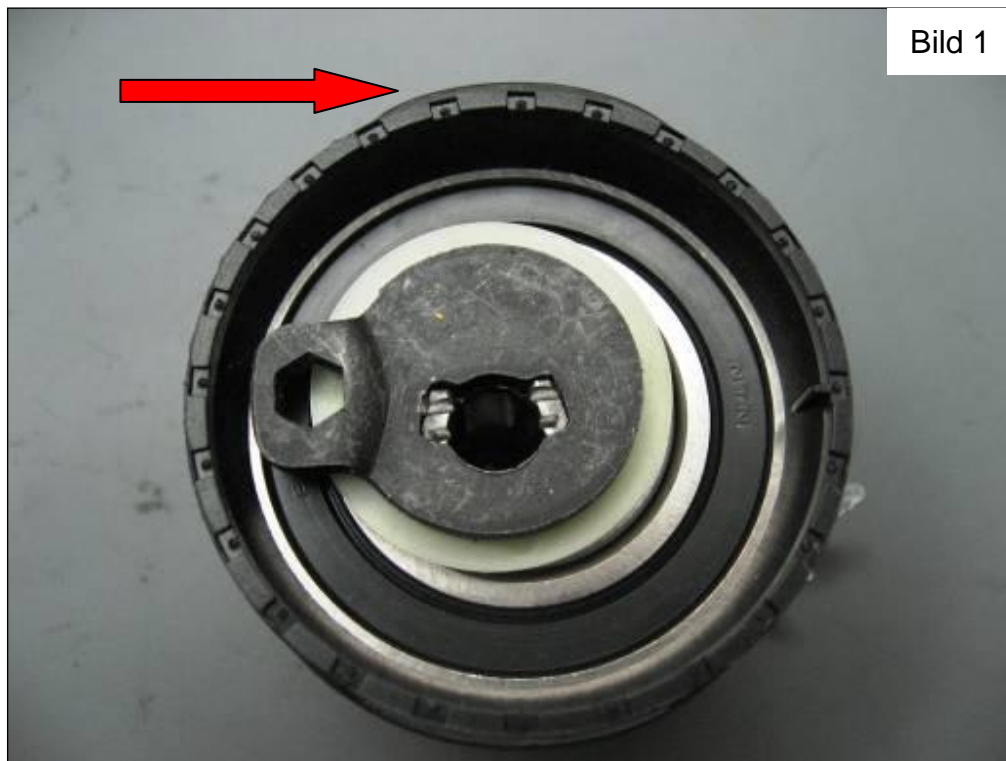
Bild 1

Spännrullen har en "upphöjd våg" (bild 1 och 2).

Detta är avsiktligt. "Vågorna" bidrar till att minska buller från remmen som uppstår vid ytkontakt.

När du byter kamrem ska du samtidigt montera en ny spännrulle med "vågor".
