Technical Bulletin

Drivsystems (fläkt) remmar som haverar tidigt

Alla kilremmar och Micro-V® XF remmar

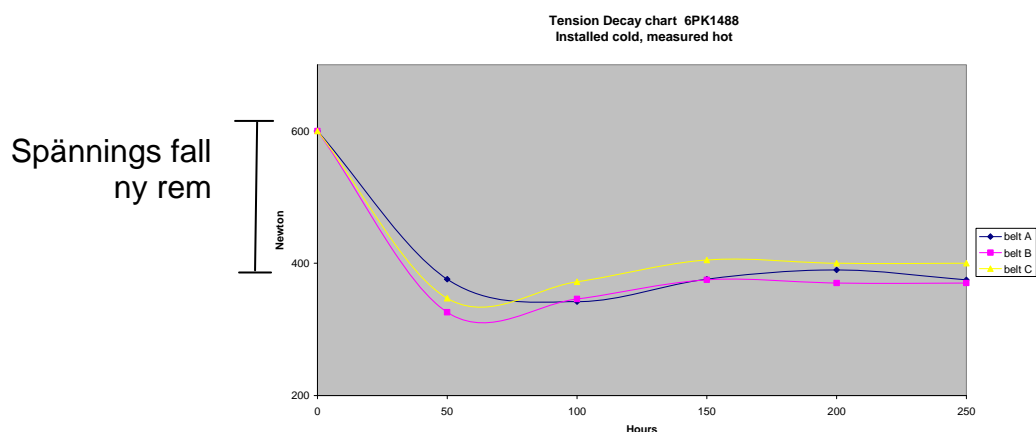
Fig. 1

Eftersom det inte finns någon automatisk spännare som kontrollerar remspänningen under den förväntade livstiden, måste monteringsspänningen på fasta system ta i beräkning spänningsfallet som sker under de första dagarnas körning med en ny rem.

(Fig. 1).

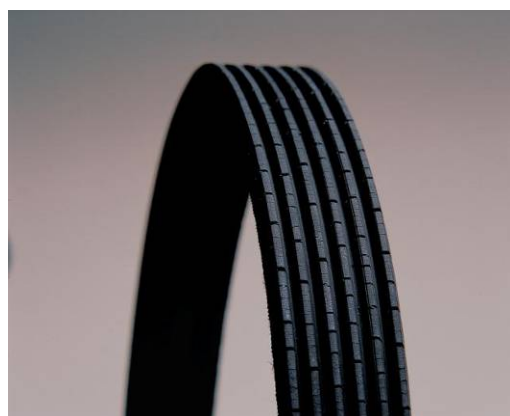
Fig. 2

- För hög spänning gör att slitaget blir onormalt, värmen extrem, gummit blir hårt och sprickor uppstår (fig.2), korden går sönder i förtid och missljud uppkommer.
- För lös spänning medför slirande (otillräcklig spänning för att driva de olika komponenterna), missljud, extrem värme, hårt gummi, sprickor i gummit, rebrott och remskiveslitage. På remmar som har slirat syns glatta kanter på båda sidor av remmen/räfflorna (fig.3)

Rekommenderad statisk monteringspänning:

Ny rem	Begagnad rem
AV10	350N (35 Kg)	270N (27 Kg)
AV13	500N (50 Kg)	350N (35 Kg)
Micro-V [®] XF	100N (10 Kg) / rib	60N (6 Kg) / rib

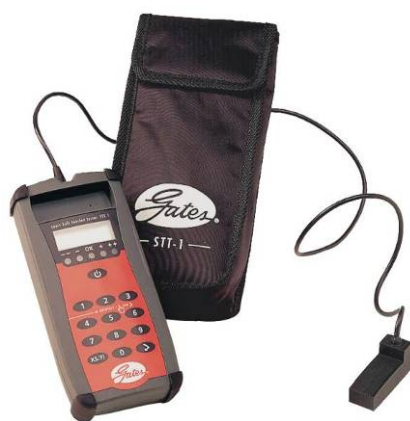
Fig. 6

- Kriket I (7401-00071) (fig.4)
är idealisk för mätning av kilremmars spänning, detta verktyg kan också hantera smala Micro-V® XF remmar
- Kriket II (7401-00072) (fig.5)
är ett enkelt verktyg för mätning av bredare Micro-V® XF remmar
- Men för fordon med motorer som har ett mer sofistikerat drivsystem erbjuder Gates en Sonic Tension Tester STT-1 (7420-00301) (fig.6), ett testinstrument som ursprungligen utvecklades för att kontrollera kamremspänningen. Detta mycket noggranna verktyg kan också användas för att kontrollera spänningen hos alla Micro-V® XF remmar som spänns med manuell spännare. Den gör det möjligt att skilja mellan nya och begagnade (redan inkörda) remmar.

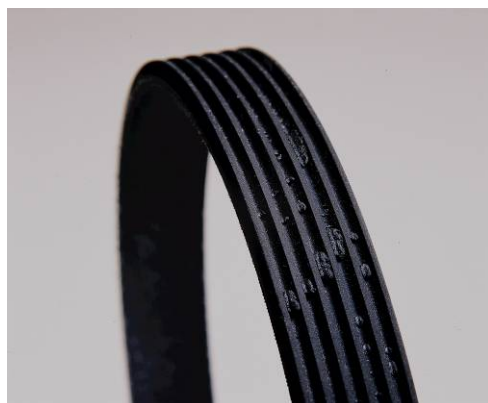
Fig. 7

- Små gummibollar:
Eftersom räfflorna inte hamnar rätt i remskivans spår, slits gummipartiklar bort från räfflans kanter. Dessa partiklar trycks ihop i remspåren och bildar där små gummibollar som orsakar missljud (fig.7).
- Skadade yttre räfflor:
Den yttre räfflan som löper in i remskivans fläns skadas och kan lossna (fig.8). Det kan också hända att corden dras ut ur remmen. Dessa lösa räfflor/cord utgör en mycket stor fara: de kan hamna i kamremssystemet vilket leder till att motorn havererar.
- Missljud:
Räfflorna som inte löper rakt i remskivans spår kan skapa missljud.

Om problemet är felaktig linjering kan vår DriveAlign® laser (7468-00113) (fig.9) göra det möjligt att bestämma vilken remskiva som ej är i linje. Det är viktigt att problemet med felaktig linjering löses innan man monterar en ny Micro-V® XF rem!

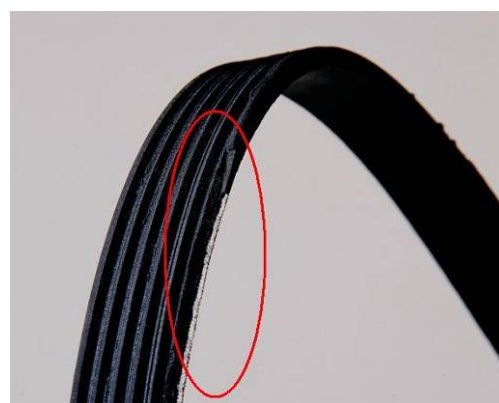
Fig. 8

Remmar som har drivits med linjeringsfel uppvisar en glänsande yta på ena sidan av räfflan.

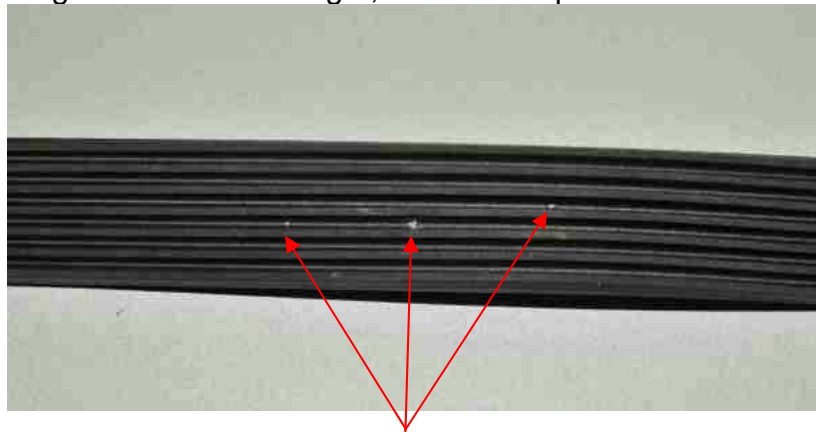
Fig. 10

Småsten mellan remmens räfflor (fig.10) kan vara ännu en orsak till missljud. Man kan se gruset med blotta ögat, när man inspekterar remmen.

grus / småsten
