Technical Bulletin

## Transmission accessoire - VAG 1.9, 2.0 TDI

<b>REFERENCE GATES :</b>	<b>T38306/5PK1435</b>
<b>MARQUE :</b>	Audi, Skoda, Volkswagen
<b>MODELE :</b>	A4, A6, Bora, Golf, Passat, Superb
<b>MOTEUR :</b>	1.9 TDI, 2.0 TDI
<b>CODE MOTEUR:</b>	AJM, ATJ, AVB, AVF, AUY, AWX, BGW, BHW, BPZ, BSS, BSV

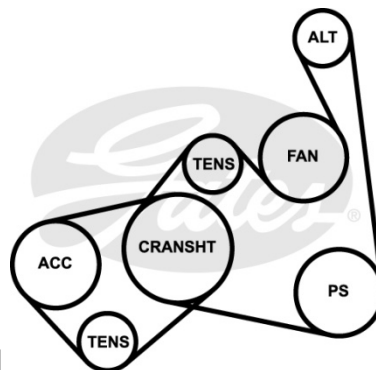
Fig. 1

Fig. 1, vous pouvez voir le schéma de montage de la transmission et de la courroie d'alternateur. Cette transmission étant très exigeante, elle est équipée d'une poulie d'alternateur débrayable, et le vilebrequin est muni d'un amortisseur de vibrations de torsion (galet Damper - TVD).

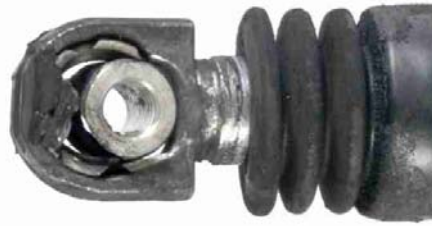
Fig. 2

Deux causes peuvent rapidement entraîner une défaillance : mauvais fonctionnement d'un composant de la transmission et mauvaise installation du galet tendeur. Une combinaison des deux précipitera la panne. Une poulie d'alternateur débrayable (OAP) en mauvais état de fonctionnement cause toujours plus de vibrations et de bruit et, à terme, entraîne une importante usure du trou de fixation en haut du vérin hydraulique. (Fig. 2)

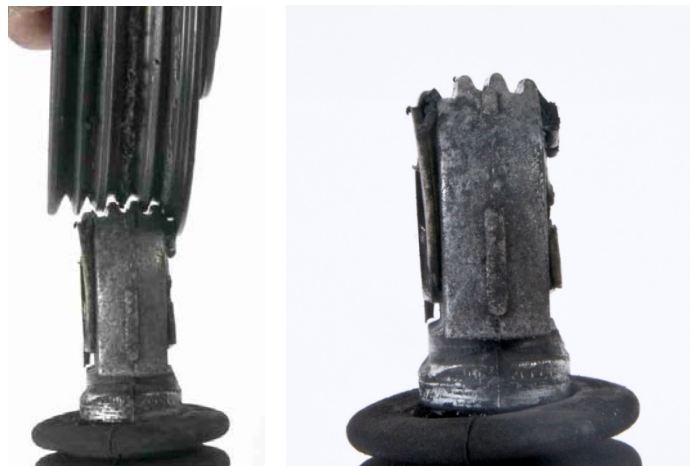
Fig. 3

Le jeu peut devenir excessif et laisser le corps du tendeur entrer en contact avec la poulie, causant ainsi beaucoup de bruit. Il peut même arriver à force de frottement que la poulie creuse des stries dans le corps du tendeur. (Fig. 3)

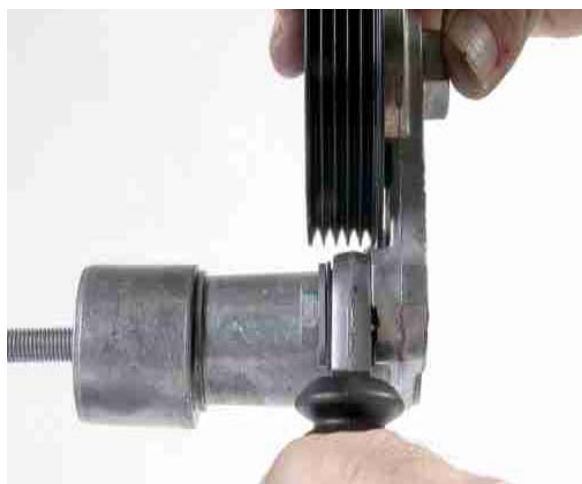
Fig. 4

Sur les pièces neuves, l'espace entre la poulie et le tendeur est de 5 mm. (Fig. 4)

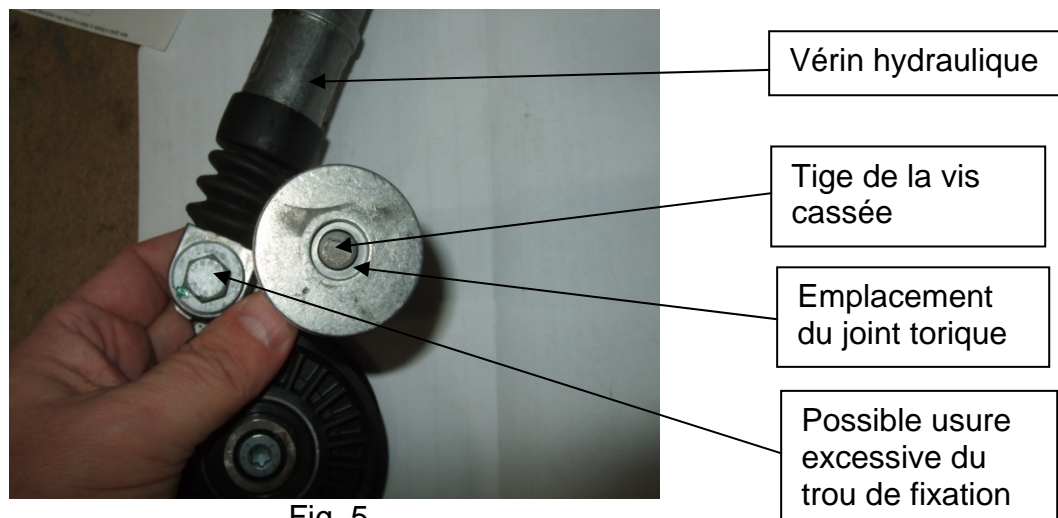
Fig. 5

Lors de l'installation, le serrage au couple des vis de montage du tendeur est crucial. La vis risque fortement de se casser si le bon couple n'est pas respecté.

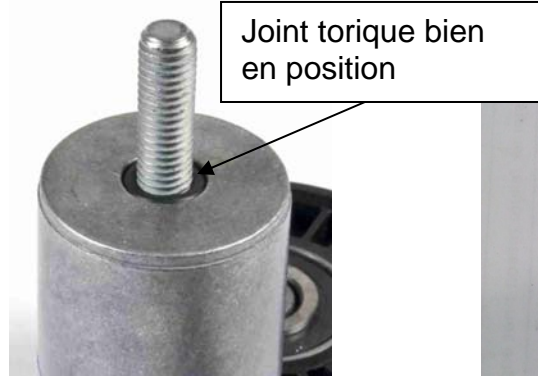
Fig. 6

Sur ce galet tendeur, les vis doivent être serrées au couple à 25Nm. Afin de ne pas influencer le serrage de la vis centrale, assurez-vous que le joint torique est correctement positionné à l'emplacement prévu. (Fig. 6)

Assurez-vous également que le trou du support d'alternateur ne comporte pas de rouille, de saleté ou de graisse, ce qui pourrait aussi influencer le serrage de la vis.

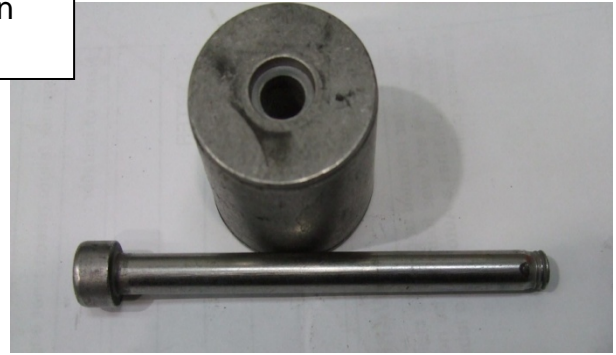
Fig. 7

Si les vis de fixation sont trop serrées, cela faussera le coussinet de fixation, empêchant le vérin hydraulique de pivoter sur la vis de montage.

Toutes les charges sont alors transmises à la vis de montage centrale qui peut éventuellement casser.

Un serrage de la vis centrale trop faible entraînera l'absorption des charges/vibrations par la tige de la vis jusqu'à sa rupture (Fig. 7).
